UNIVERSITAT
POLITÈCNICA
DE VALÈNCIA

**INFORME DE EVALUACIÓN DE LOS DAÑOS PROVOCADOS
POR LA DANA DE OCTUBRE DE 2024 EN LOS BARRANCOS
DEL POYO, L'HORTETA Y LA CAÑADA DE PEQUÉ, EN EL
TÉRMINO MUNICIPAL DE TORRENT (VALENCIA)**

Valencia, septiembre de 2025

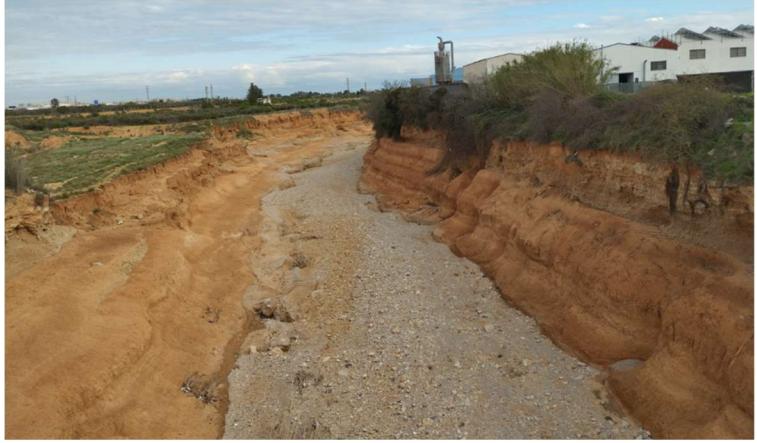
<p data-bbox="578 795 1359 866">Figura 25. Vegetación arrancada en ambas márgenes de la Rambla del Poyo, al norte del polígono de Mas del Jutge.</p>
Daños en calles de la población.

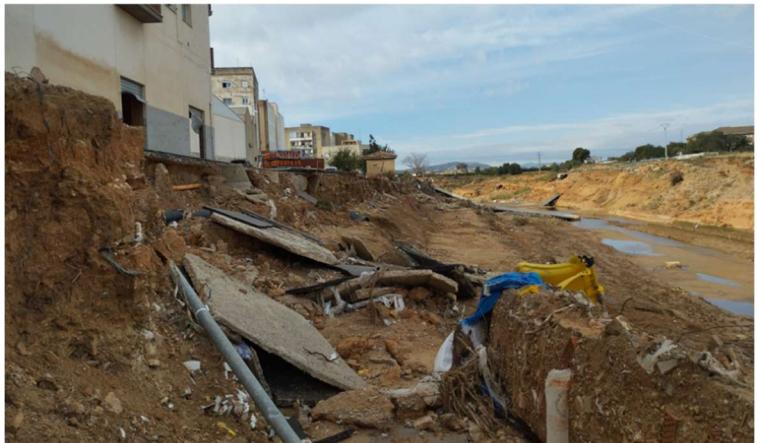
<p data-bbox="578 1401 1359 1473">Figura 26. Tramo de la Calle Barranc de L'Horteta destruida frente a la Rambla del Poyo, al norte del casco urbano de Torrent.</p>
Vertidos de aguas negras, que en algunos puntos se siguen produciendo medio año después del paso de la DANA.

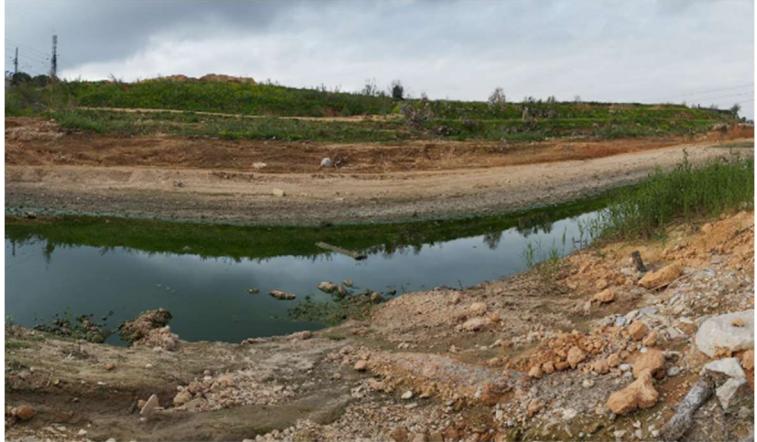
<p data-bbox="593 1985 1335 2034">Figura 27. Contaminación por aguas negras en la Rambla del Poyo.</p>

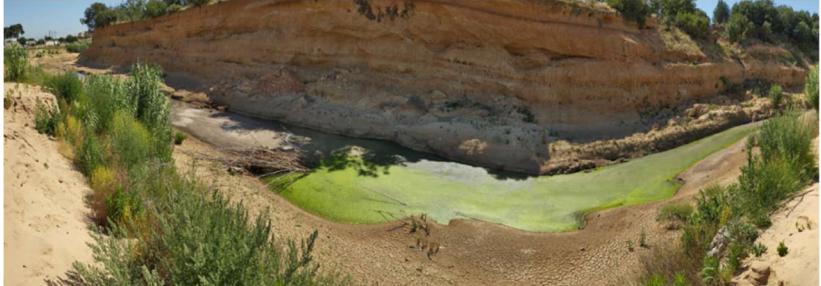
<p data-bbox="679 646 1256 680">Figura 28. Eutrofización en el barranco de L'Horteta.</p>
Destrucción de viviendas que lindan con el cauce.

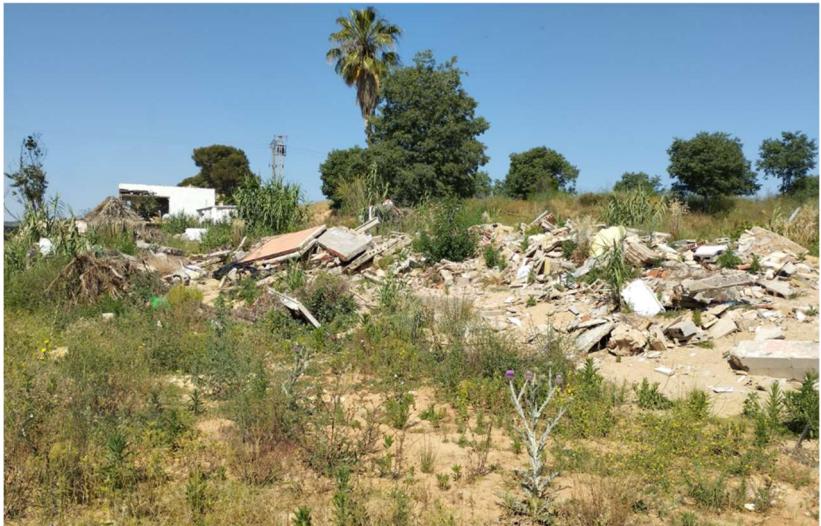
<p data-bbox="576 1971 1359 2005">Figura 30. Vivienda destruida en una terraza del Barranco de L'Horteta.</p>

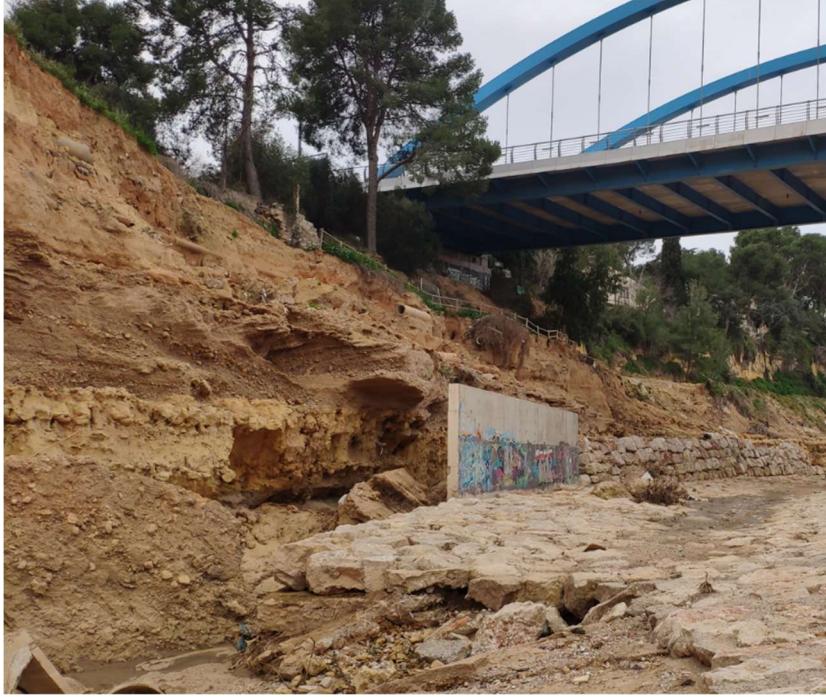
Tipo de daños	Ejemplo
<p>Posibles inestabilidades en laderas que han quedado en pie, pero con taludes muy verticales.</p>

Figura 31. Taludes casi verticales en la margen derecha del Barranco de L'Horteta, junto al casco urbano de Torrent.

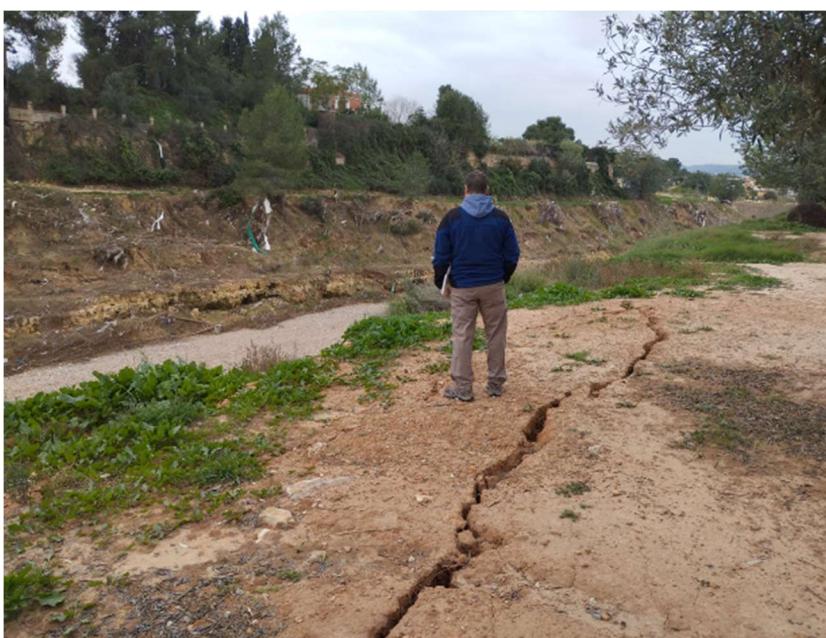
<p>Laderas sin aparentes daños, pero que han sufrido movimientos, con grietas de tracción que podrían seguir evolucionando en el futuro.</p>

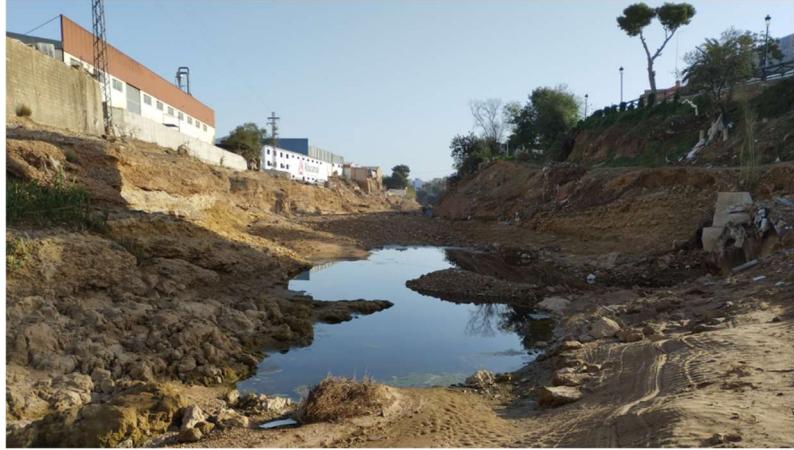
Tipo de daños	Ejemplo
Falta de continuidad en la pendiente longitudinal del cauce, tanto por erosión del lecho, como por la acumulación de depósitos.

<p data-bbox="562 804 1372 840">Figura 33. Irregularidades en la pendiente longitudinal. Pozas en el cauce.</p>
Destrucción de puentes.

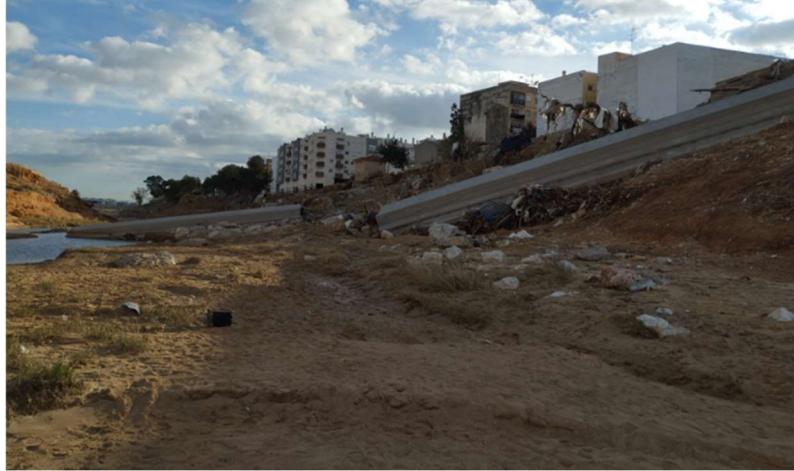
<p data-bbox="562 1394 1372 1430">Figura 34. Restos de puente peatonal destruido sobre la Rambla del Poyo.</p>
Daños en puentes.

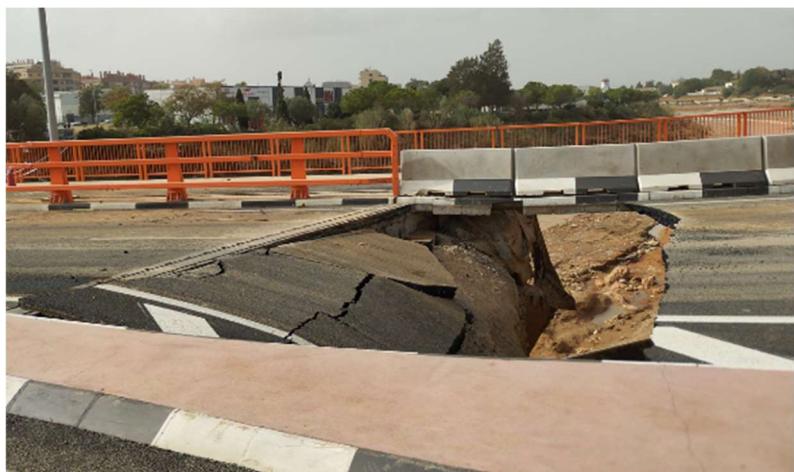
<p data-bbox="578 1994 1356 2030">Figura 35. Daños en el puente de la CV-403 sobre la Rambla del Poyo.</p>

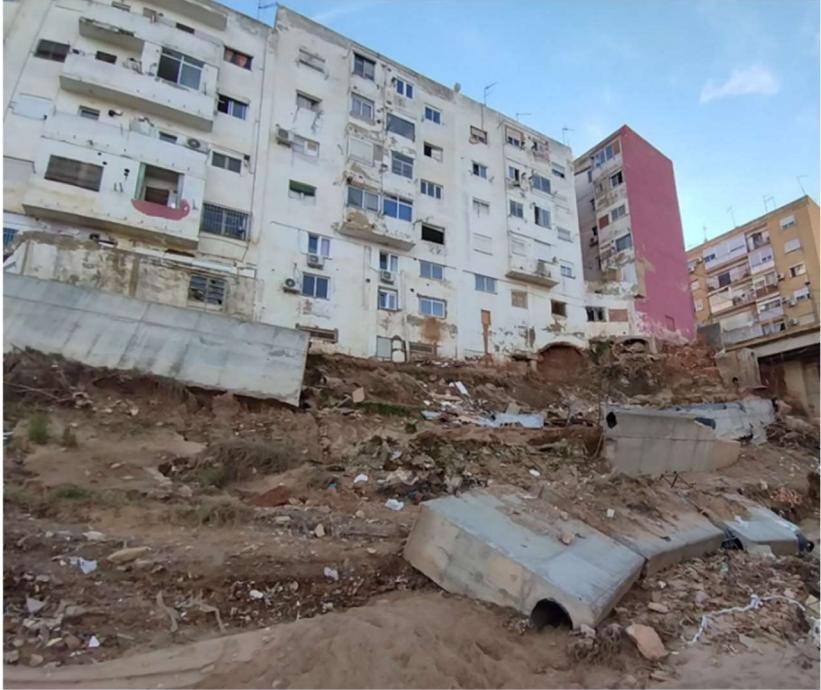
<p data-bbox="593 1051 1335 1123">Figura 36. Colector destruido en la margen derecha del barranco de L'Horteta, junto a la confluencia con la Rambla del Poyo.</p>
Depósitos en el cauce que reducen la capacidad hidráulica del barranco, pudiendo aumentar el riesgo de inundación en su entorno.

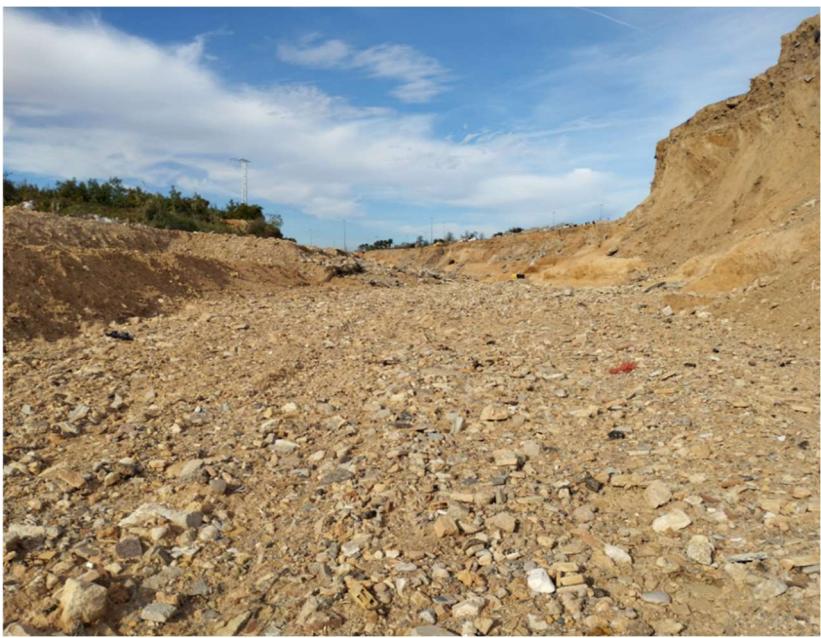
<p data-bbox="568 1821 1362 1893">Figura 37. Depósitos de sedimentos y arrastres en la Cañada del Peque, aguas arriba de la confluencia con el Barranco de L'Horteta.</p>

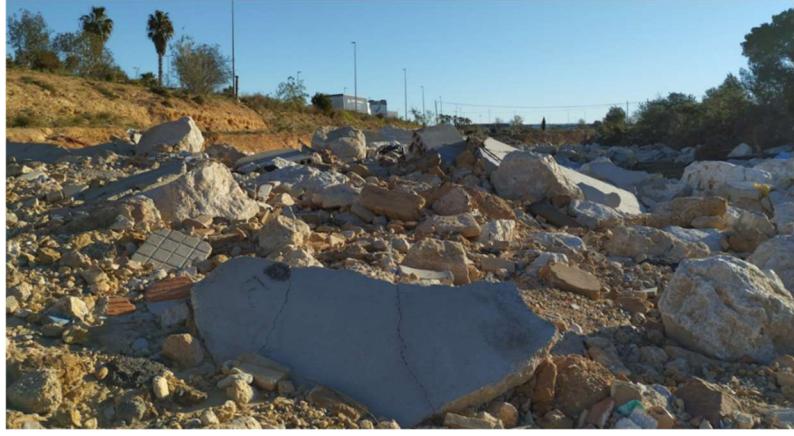
<p data-bbox="589 788 1341 822">Figura 38. Escombros en el lecho del cauce en la Cañada del Pequé.</p>
Obras de drenaje transversal cegadas.

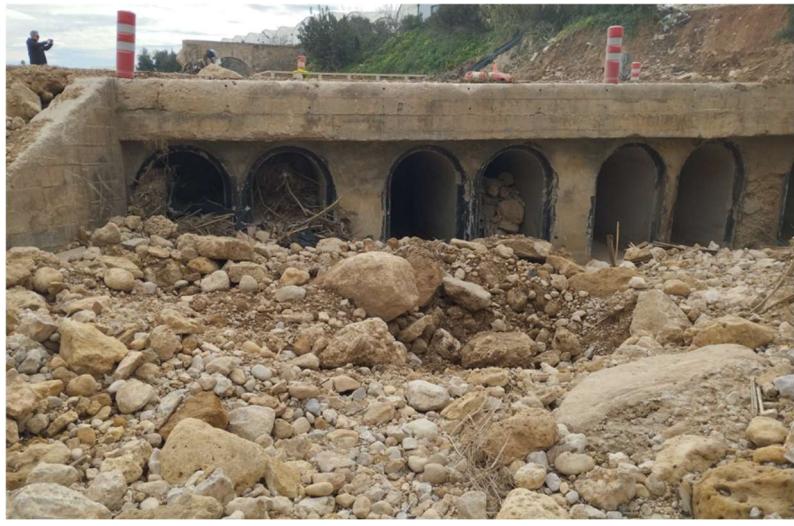
<p data-bbox="552 1417 1378 1450">Figura 39. Obstrucción del drenaje en el badén de la carretera de Calicanto.</p>
Daños en viviendas.

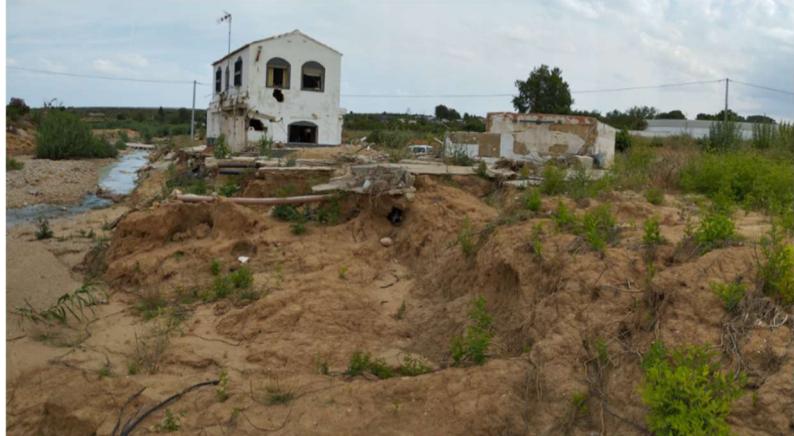
<p data-bbox="641 1963 1289 1998">Figura 40. Daños en vivienda en el Barranco de L'Horteta..</p>

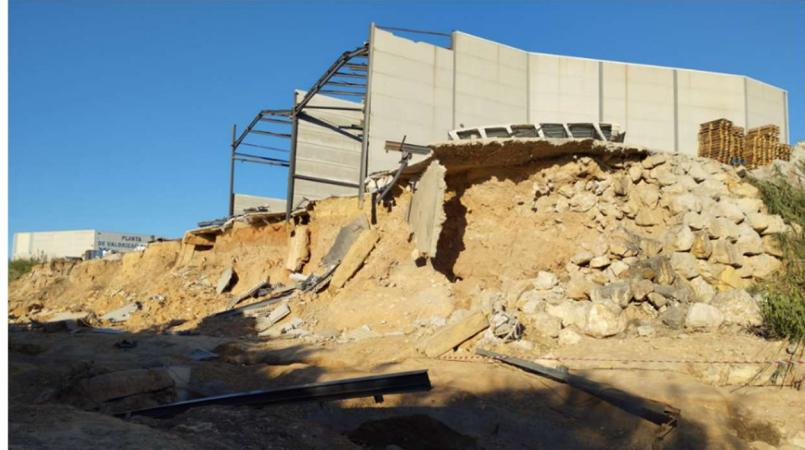
<p data-bbox="632 804 1303 842">Figura 41. Daños en nave industrial en la Cañada del Pequé.</p>
Edificios no dañados, pero cuya estabilidad puede verse comprometida como consecuencia de la DANA.

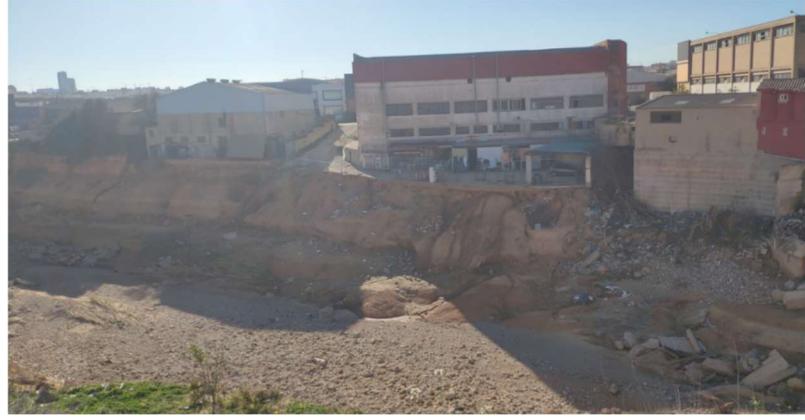
<p data-bbox="558 1343 1378 1446">Figura 42. Daños en la margen derecha de la Rambla del Poyo. Las naves no han quedado dañadas, pero su cimentación puede quedar descalzada si sigue evolucionando la erosión en el talud.</p>
Daños en agricultura.

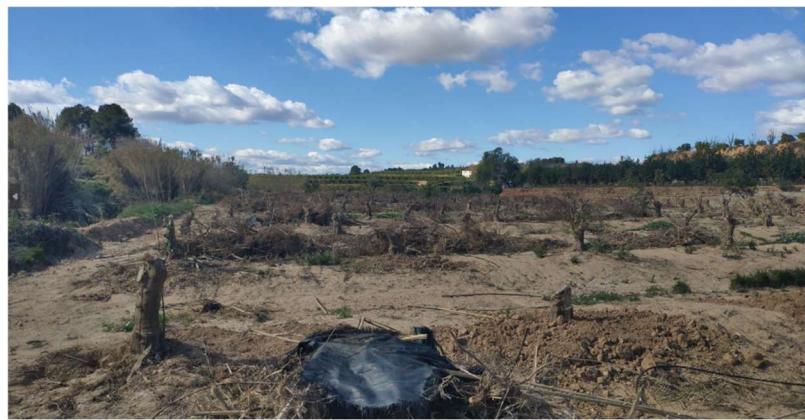
<p data-bbox="562 1933 1367 1971">Figura 43. Destrucción de campo de naranjos en el Barranco de los Giles.</p>

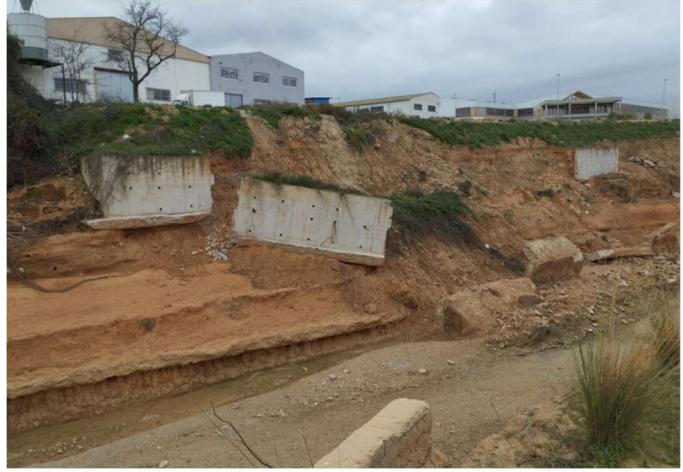
<p data-bbox="625 826 1308 862">Figura 44. Descalce de muros flotantes en la Rambla del Poyo.</p>
Reducción de la sección de cauces tras el paso de la DANA. Aunque no se trate de una afección directa, supone un futuro empeoramiento de la capacidad hidráulica.

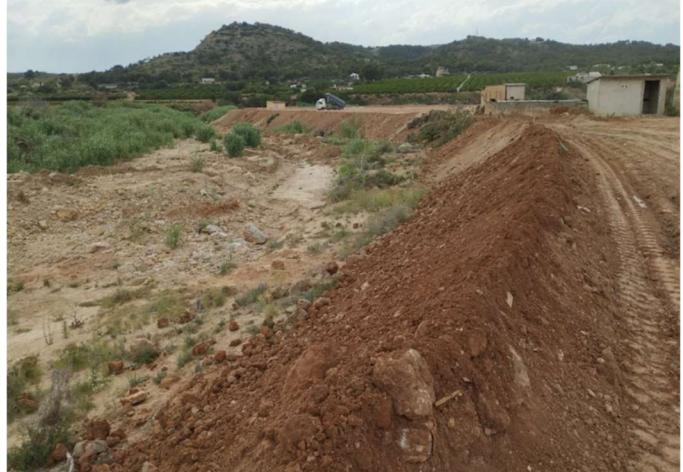
<p data-bbox="562 1423 1372 1491">Figura 45. Relleno de la margen derecha del Bco. de L'Horteta, reduciendo la sección del cauce respecto a la situación previa a la DANA.</p>
Daños en el patrimonio histórico.

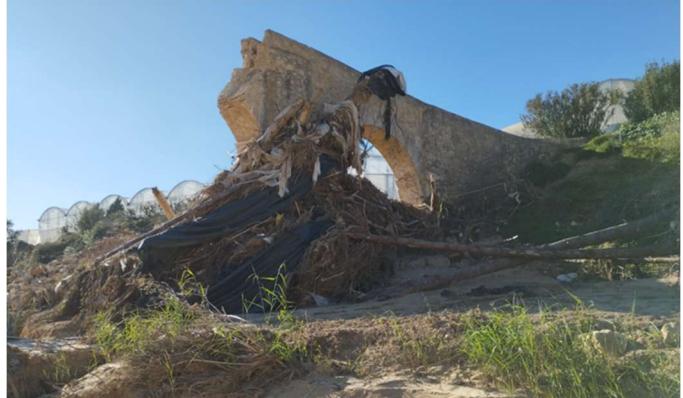
<p data-bbox="578 1985 1356 2021">Figura 46. Restos del acueducto dels Arcs Baix, destruido por la DANA.</p>

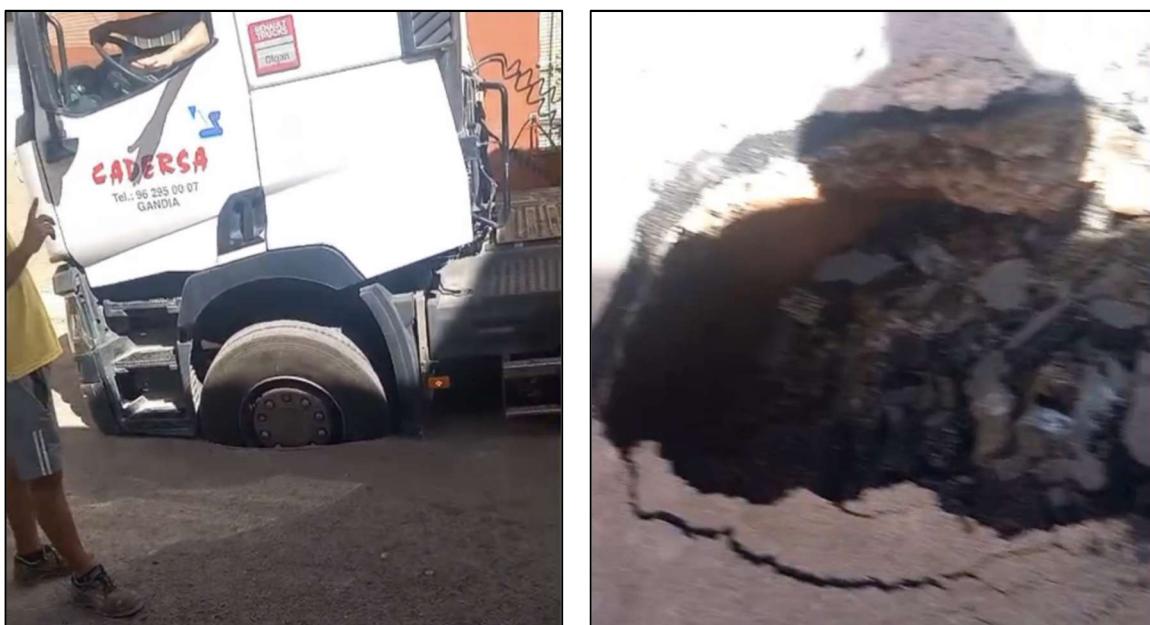
Otro ejemplo de esas patologías latentes que podrían quedar tras el paso de la DANA, aunque no se evidencien a corto plazo, serían los daños en la red de saneamiento del municipio. Su falta de capacidad por los lodos depositados, así como las fisuras que puedan haberse generado en los colectores de aguas pluviales por su entrada en carga, pueden estar ocasionando el lavado del suelo existente bajo la urbanización, sin que de momento haya señales de este proceso. Como ejemplo de este posible lavado de finos bajo el pavimento urbano, se muestra un hundimiento que ha tenido lugar recientemente en una de las calles del polígono de Mas del Jutge. Estas patologías, pueden ir aflorando a medio a largo plazo, y podrían evolucionar hasta afectar a edificios próximos.

Figura 47. Hundimiento del suelo por el lavado de finos generado tras la inundación.

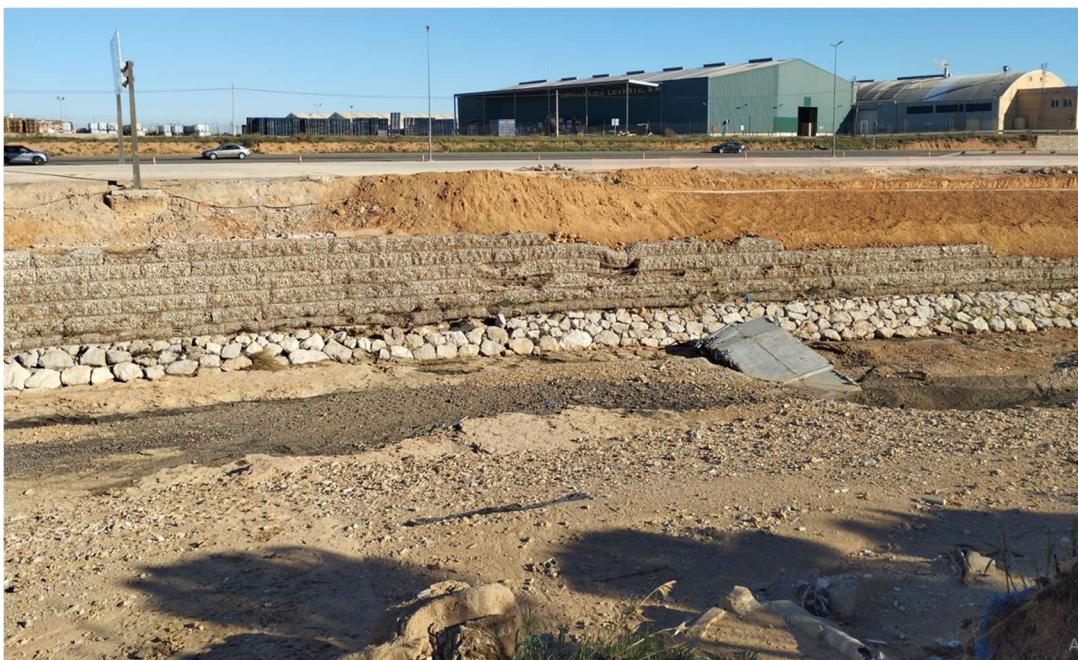
Figura 92. Fotografía B. Muro mixto de gaviones y escollera en el Barranco del Poyo, junto a la CV-36.
Se puede apreciar que ha funcionado relativamente bien, a pesar de haber sufrido daños.

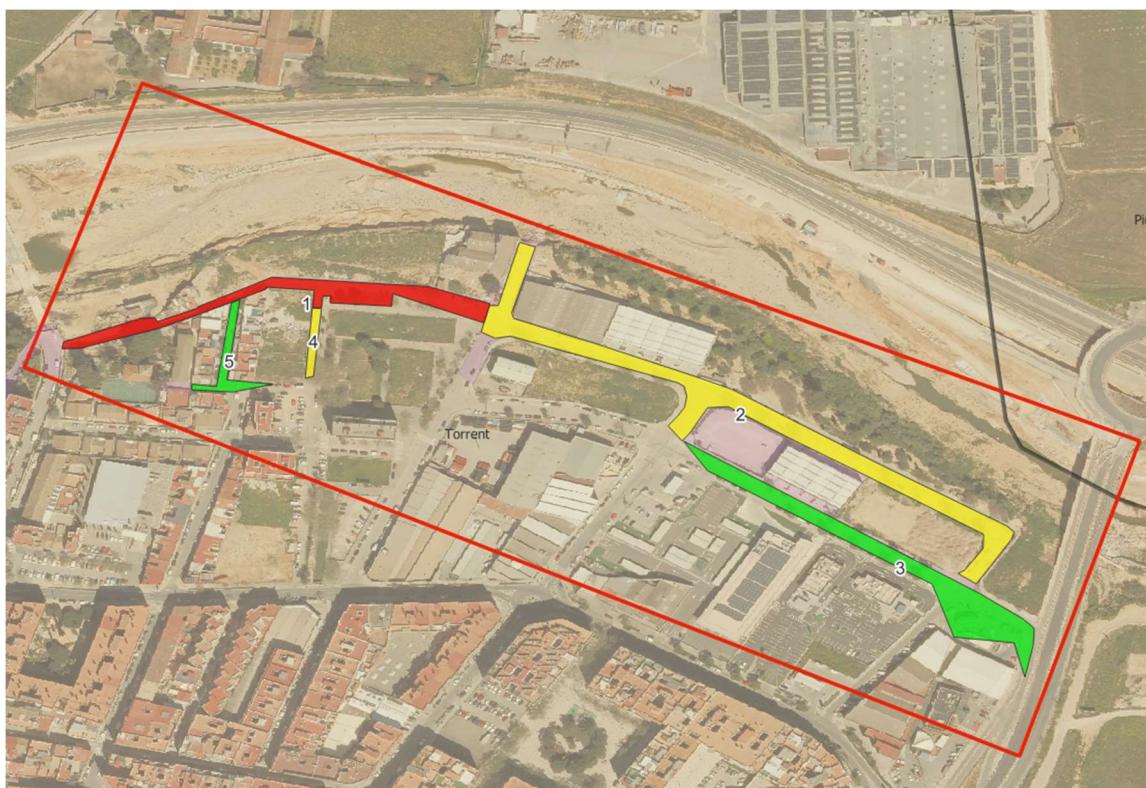
Figura 133. Ejemplo de daños en una de las zonas urbanizadas, en el entorno de calle del Barranc, de Mineta y dels Mauros.

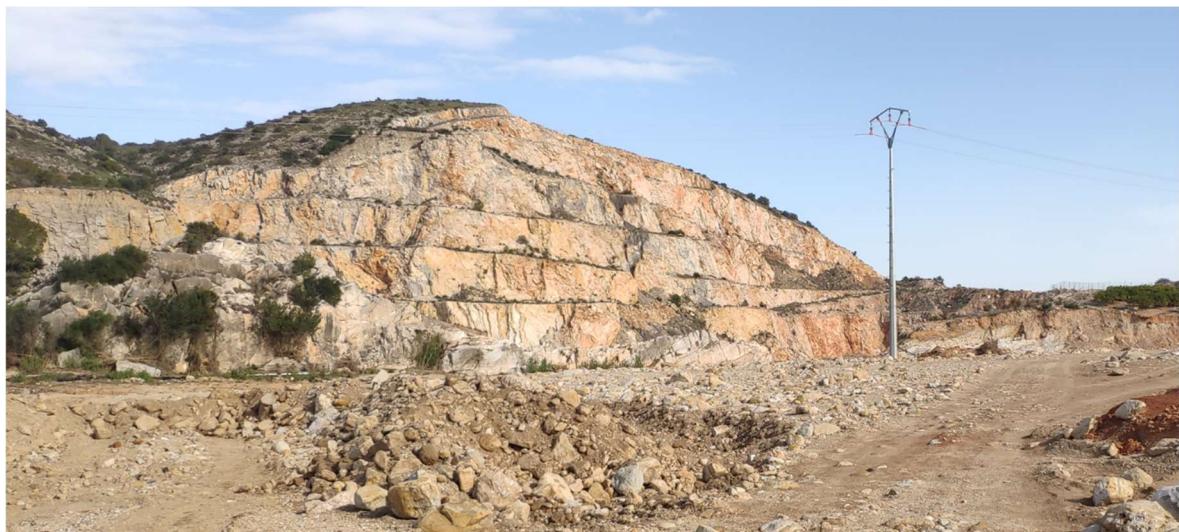
Figura 174. Vista del dique de cierre de la cantera destruido, mirando hacia la margen izquierda del Barranco de L'Horteta.
