UNIVERSITAT
POLITÈCNICA
DE VALÈNCIA

**INFORME DE EVALUACIÓN DE LOS DAÑOS PROVOCADOS
POR LA DANA DE OCTUBRE DE 2024 EN LOS BARRANCOS
DEL POYO, L'HORTETA Y LA CAÑADA DE PEQUÉ, EN EL
TÉRMINO MUNICIPAL DE TORRENT (VALENCIA)**

Valencia, septiembre de 2025

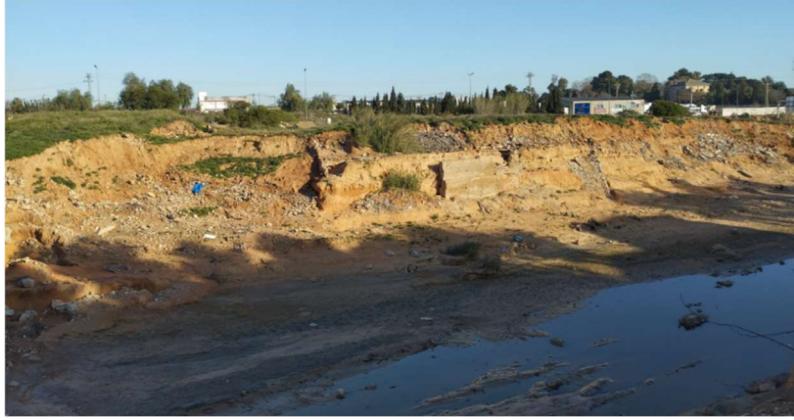
Tipo de daños	Ejemplo
Laderas o márgenes de cauces que se han desmoronado.

Figura 23. Ladera desprendida en margen izquierda de la Rambla del Poyo.

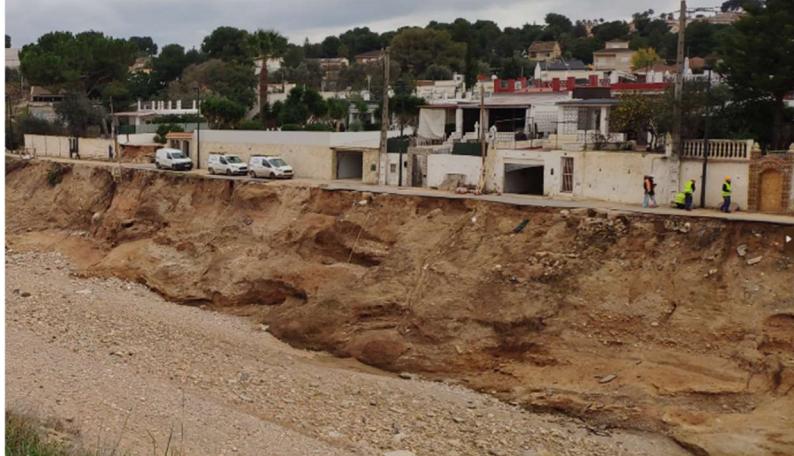
Erosión en laderas.

Figura 24. Ladera erosionada en la Calle Lluís Beltrán.

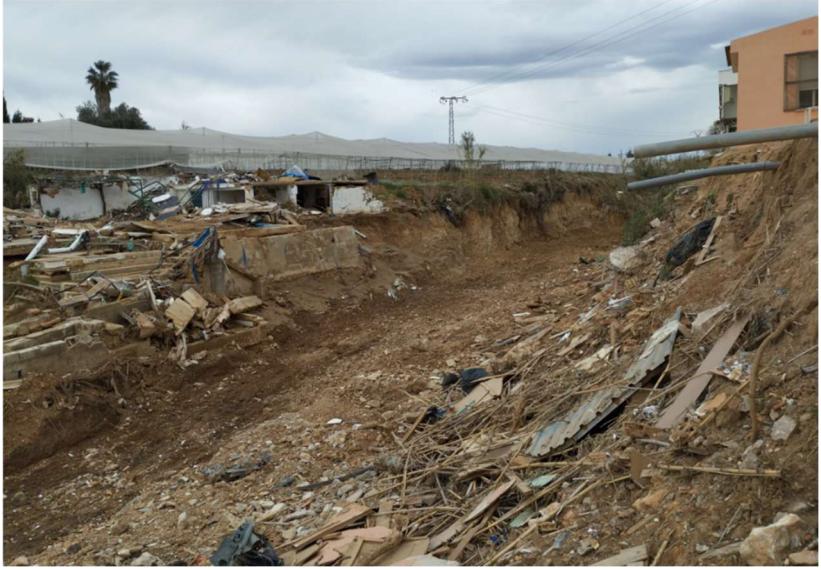
<p data-bbox="562 1336 1373 1370">Figura 29. Viviendas destruidas junto al cauce, en la partida de la Venteta.</p>
Destrucción de viviendas que no lindan con el cauce, situadas sobre las terrazas fluviales.

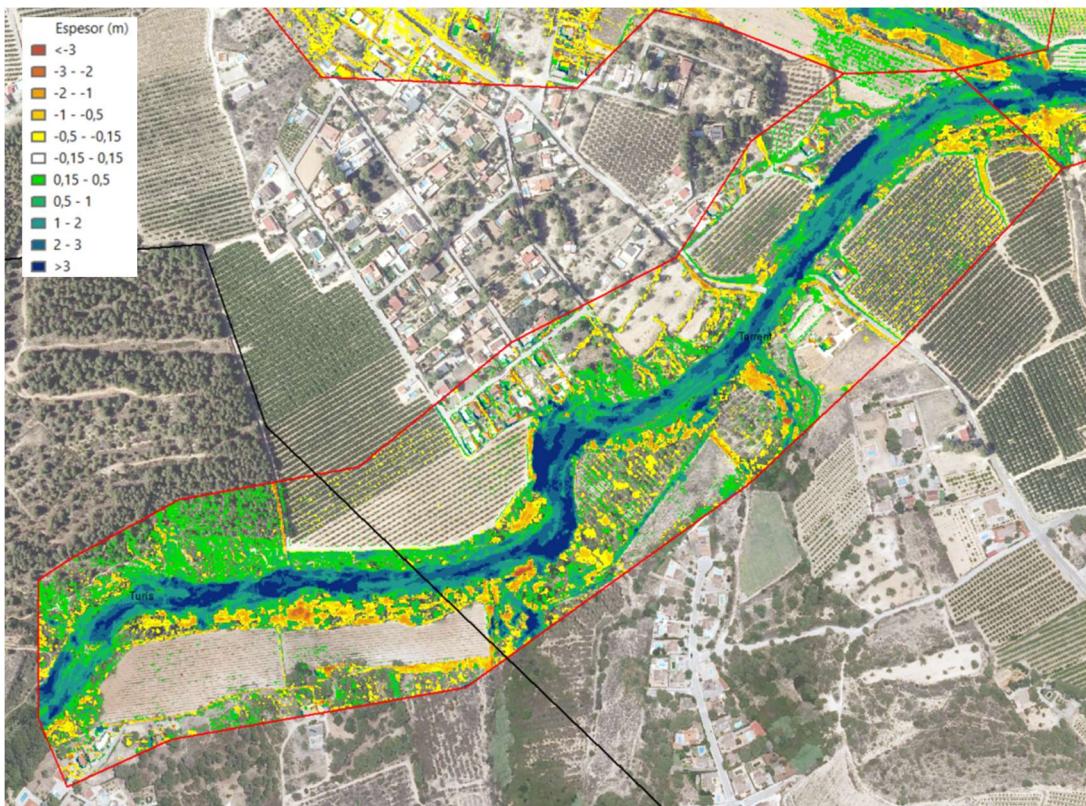
Figura 56. Barranco de Horteta. Tramo 1. Movimiento de tierras producidos por la DANA entre la situación anterior a la misma y la situación posterior.

En este tramo, que tiene una longitud de 1.340 m, la capacidad erosiva del caudal circulante ha sido intensiva, con velocidades que han provocado cambios significativos de la morfología.

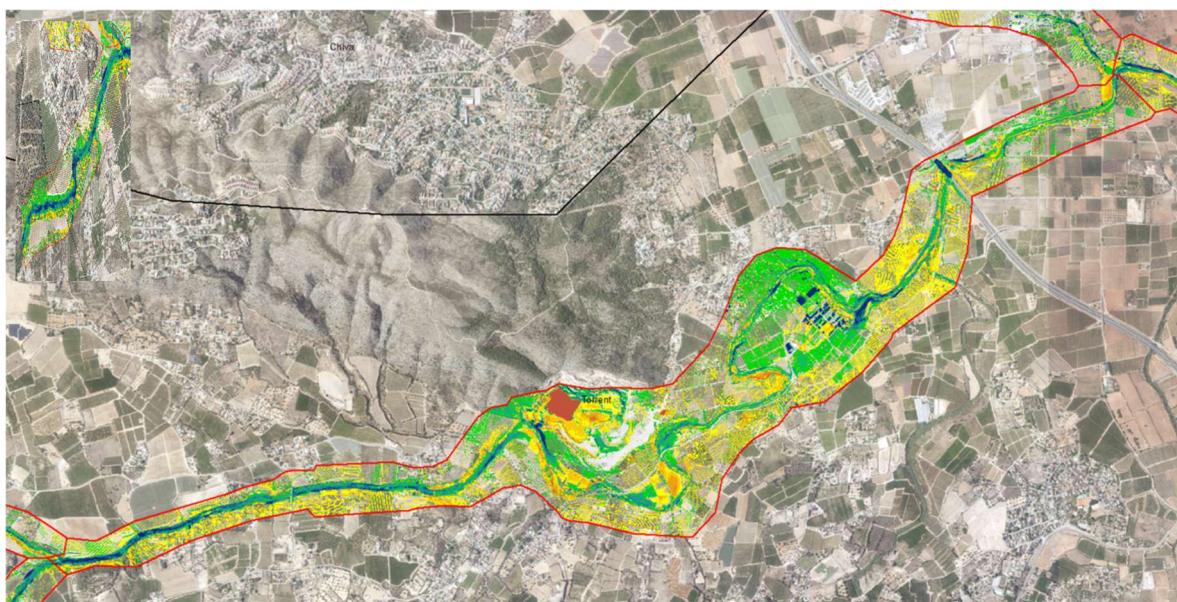
En este tramo, con 9.600 m, es el que presenta mayor longitud. Como consecuencia, en este recorrido es donde se han producido los mayores volúmenes movilizados, observándose en el entorno del cauce importantes movimientos erosivos.

En cuanto a los depósitos, apenas se identifican pequeños espesores que no superan los 50 cm. En general, los materiales se han movilizado mayoritariamente en el lecho del cauce y sus laderas, siendo la erosión muy inferior en las parcelas de su entorno.

Figura 60. Barranco de Horteta. Tramo 2. Movimiento de tierras producidos por la DANA entre la situación anterior a la misma y la situación posterior.

Entre estos resultados parecen destacar los depósitos en la cantera de Calicanto localizada en la margen izquierda del cauce. Sin embargo, esa aparente gran acumulación de depósitos, puede estar relacionada con un error de medición, ya que en el instante de realizar el vuelo LIDAR, no se tiene la certeza de que la cantera se hubiera llegado a vaciar completamente. Se puede, por tanto, estar confundiendo el nivel de agua en su interior, con depósitos de sedimentos.

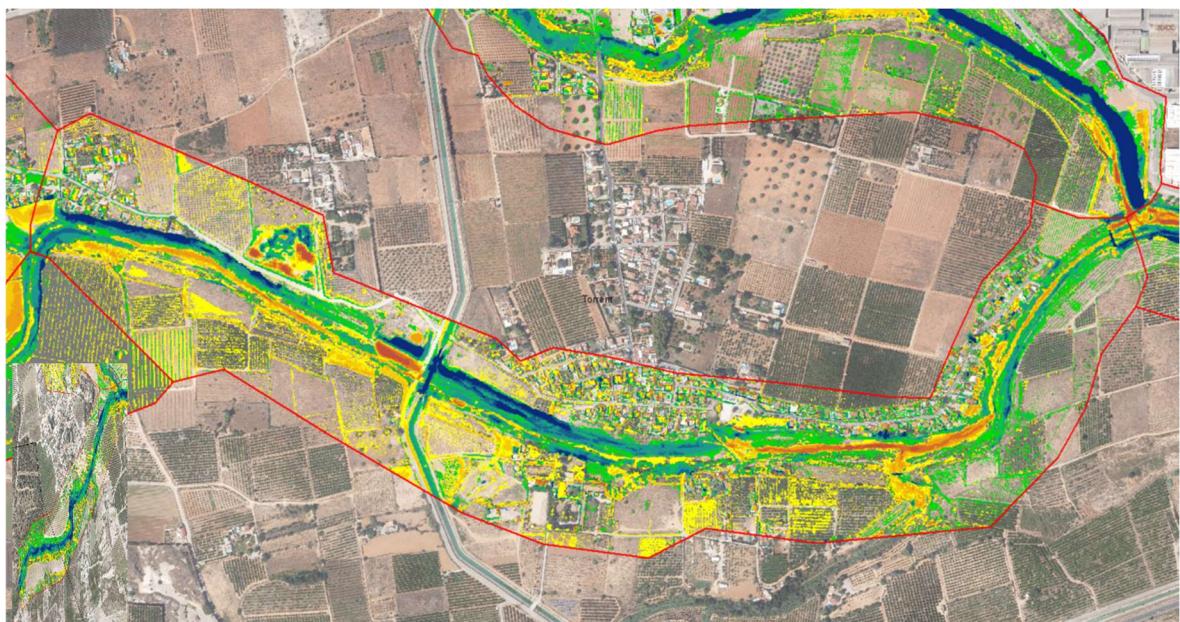
En este tramo se observa la presencia de zonas donde han predominado los depósitos en el cauce y otras donde los procesos erosivos se han producido de forma intermitente. En la figura siguiente se observa que aguas arriba del cruce de canal Júcar-Turia se ha concentrado un importante volumen

de depósitos, así como, en el tramo en el que se producen los aportes por la margen derecha del Barranco de les Canyes de L'Horteta.

Figura 64. Barranco de Horteta. Tramo 3. Movimiento de tierras producidos por la DANA entre la situación anterior a la misma y la situación posterior.

En este tercer tramo del Barranco de L'Horteta se han erosionado 145.105 m^3 y se han cuantificado 88.299 m^3 de rellenos depositados, lo que arroja un balance negativo de 56.806 m^3 . El balance de volúmenes movilizados por kilómetro ha sido de 25.326 m^3 . De nuevo, dentro del cauce es donde mayores pérdidas de suelo se producen.

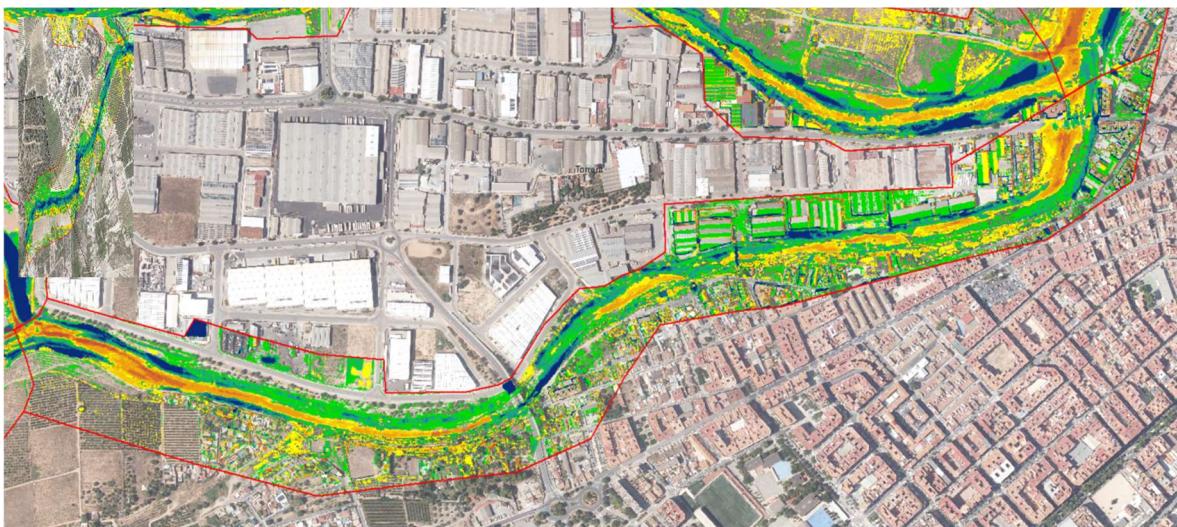
Figura 68. Barranco de Horteta. Tramo 4. Movimiento de tierras producidos por la DANA entre la situación anterior a la misma y la situación posterior.

De los cálculos realizados, se observa que en el fondo del cauce se han producido importantes depósitos de sedimentos en prácticamente todo el tramo. Esto podría deberse a que a lo largo de este tramo, seguramente se haya reducido la velocidad del flujo de forma significativa, siendo en los últimos metros del tramo donde mayor espesor de depósitos se han producido, antes de la confluencia con la Rambla del Poyo.

De igual modo, se observan también importantes fenómenos de erosión en las laderas, lo que ha dado lugar a importantes daños localizados en áreas urbanizadas, especialmente en el polígono industrial Mas del Jutge.

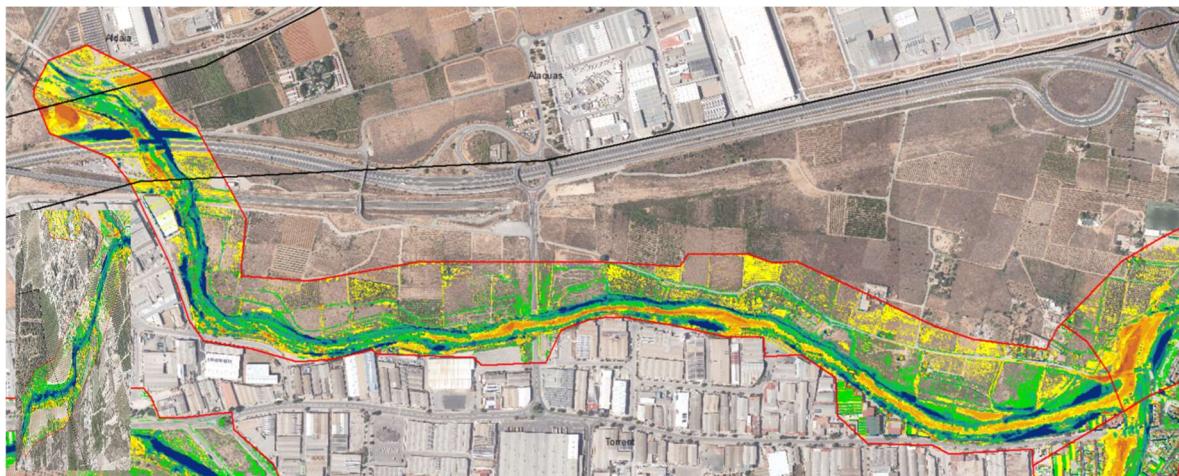
Figura 72. Rambla del Poyo. Tramo 1. Movimientos de tierras producidos por la DANA entre la situación anterior a la misma y la situación posterior.

En este tramo, con una longitud de 3.065 m, la capacidad erosiva del flujo ha sido muy elevada, especialmente sobre las laderas, produciéndose importantes daños sobre algunas de las laderas del polígono industrial Mas del Jutge. También se han cuantificado importantes volúmenes de depósitos en el fondo del cauce, que se han acentuado al acercarse a la confluencia con el Barranco de Horteta, si bien menos acusados que en este último, lo que denota que las aguas que circulaban por la Rambla del Poyo han circulado a una mayor velocidad que las del Barranco de Horteta. Esto mismo se evidencia también en el tamaño de los depósitos, mayor en el Poyo que en Horteta.

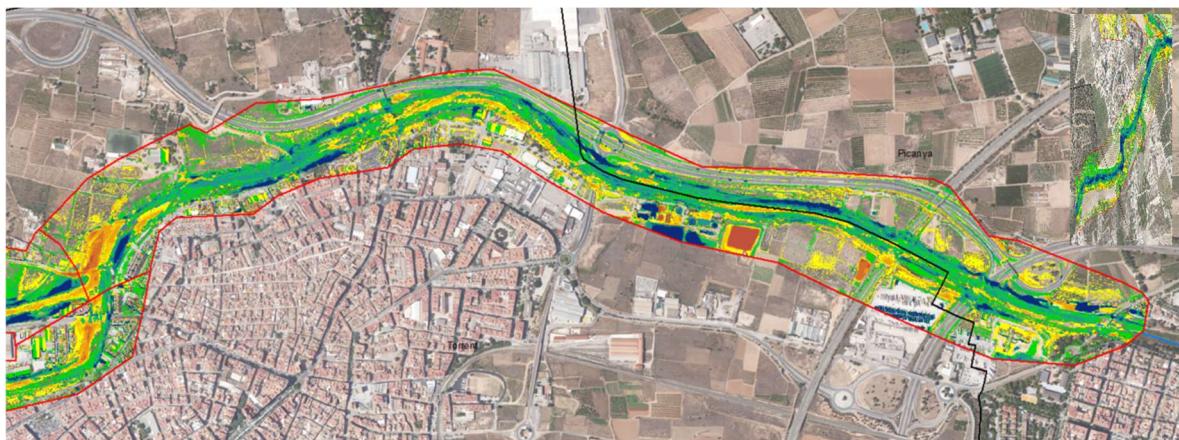
Figura 76. Rambla del Poyo. Tramo 2. Movimientos de tierras producidos por la DANA entre la situación anterior a la misma y la situación posterior.

Este tramo tiene una longitud de 3.339 m, y en él se han generado importantes afecciones sobre su margen derecha, donde se encuentra el núcleo residencial de Torrent. En esa zona, se han producido considerables desmontes de laderas con importantes daños sobre varias edificaciones y áreas urbanizadas.

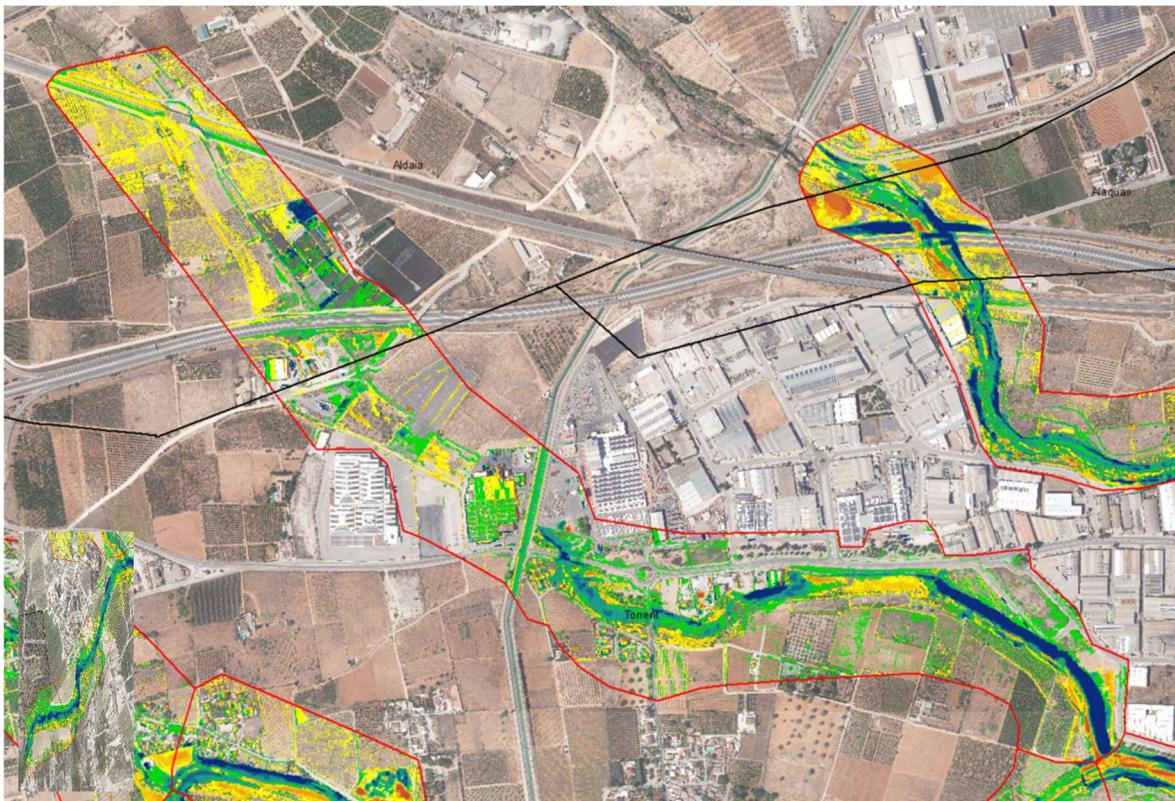
Figura 80. Barranco Cañada del Pequé. Movimientos de tierras producidos por la DANA entre la situación anterior a la misma y la situación posterior.

Este cauce tiene una longitud de 2.808 m en el recorrido estudiado. Su mayor afección se identifica en su tramo bajo; en los últimos 500 m, donde la erosión es muy intensa, produciéndose graves daños sobre el talud de la margen izquierda.

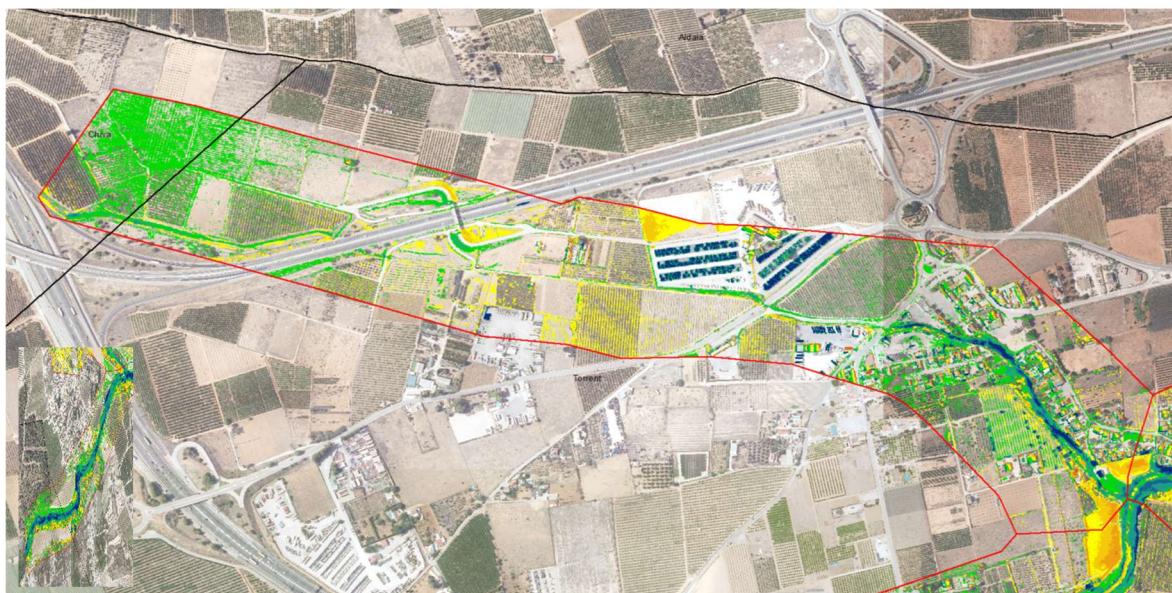
Figura 84. Barranco de la Soterraña. Movimientos de tierras producidos por la DANA entre la situación anterior a la misma y la situación posterior.

En este caso, el tramo estudiado tiene una longitud de 2.176 metros, presentando las afecciones más importantes en su recorrido más bajo, entre la carretera de Calicanto y su confluencia con el Barranco de L'Horteta. En este barranco se han erosionado del orden 88.239 m^3 y se han cuantificado 29.537 m^3 de depósitos, lo que supone un resultado negativo de 58.701 m^3 . El balance de volúmenes movilizados por kilómetro ha sido de 26.978 m^3 .

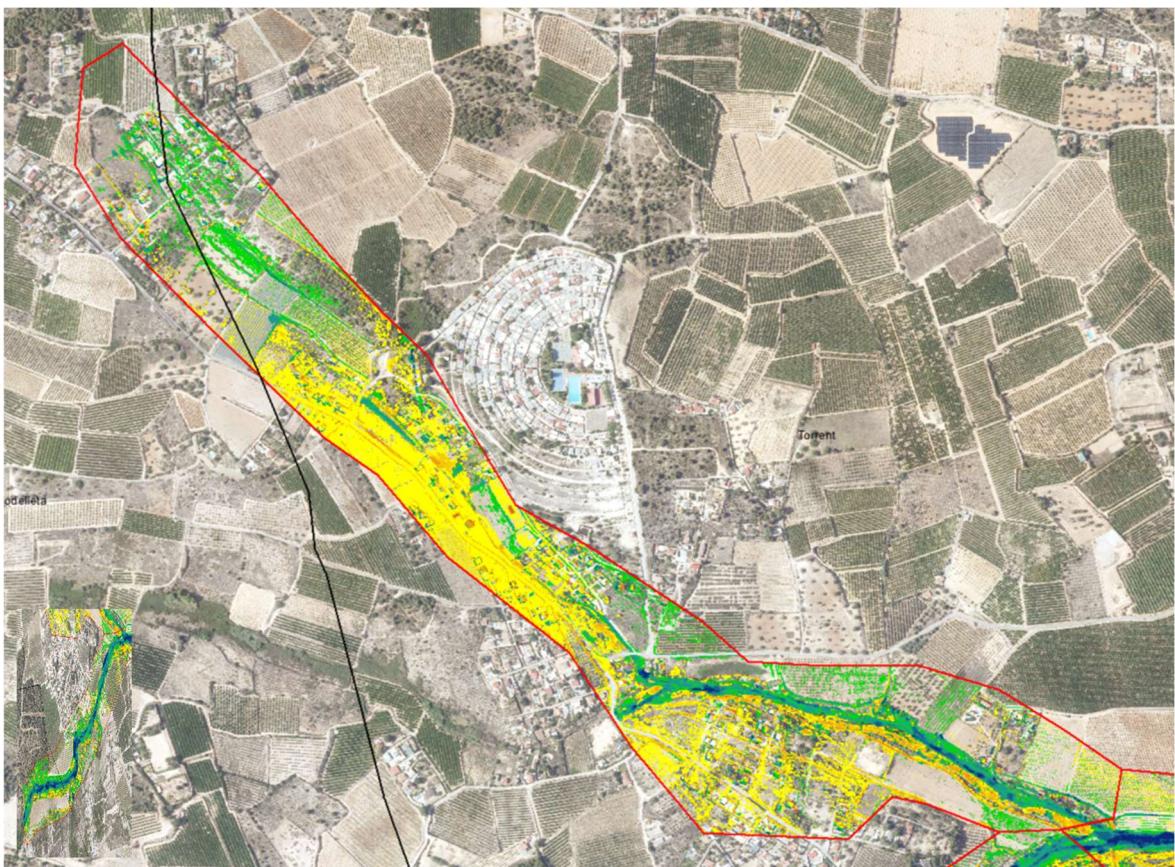
Figura 88. Barranco de la Bota. Movimiento de tierras producidos por la DANA entre la situación anterior a la misma y la situación posterior.

En el tramo estudiado, este barranco tiene una longitud de 2.464 metros, presentando su mayor afección en su recorrido más bajo, entre el Núcleo 30 y su confluencia con el Barranco de la L'Horteta, siendo el fondo del cauce el que mayor erosión ha presentado.

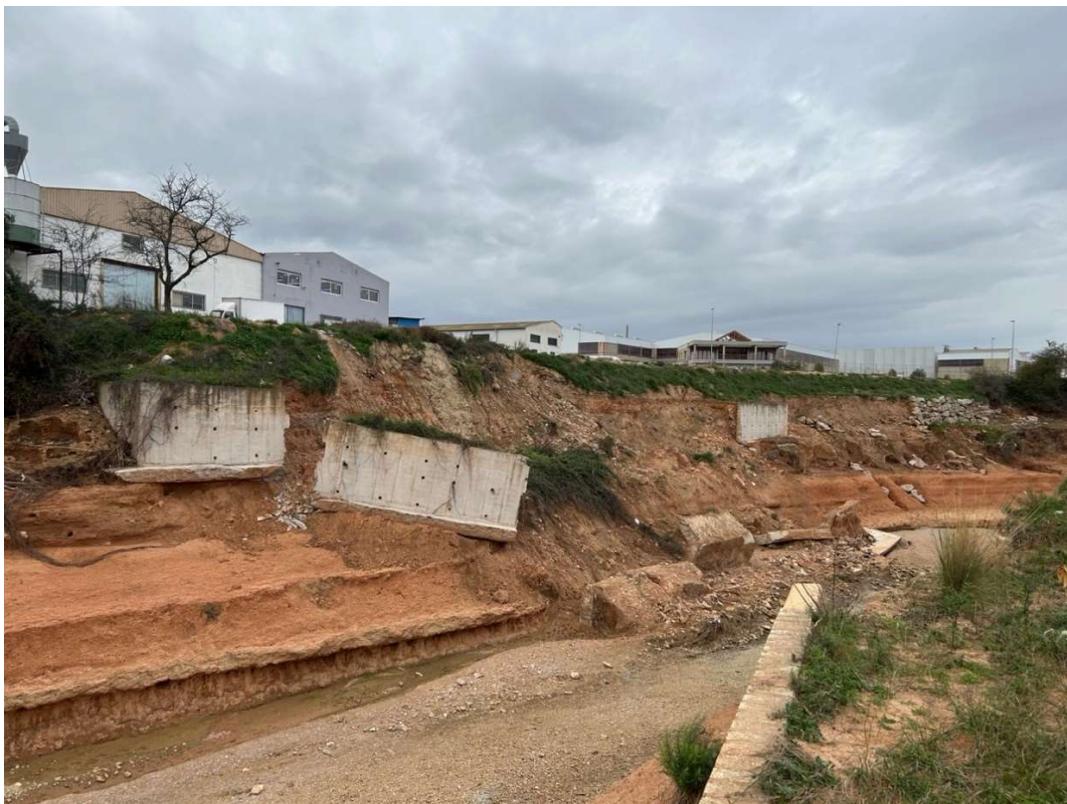
Por otro lado, durante el reconocimiento de campo efectuado se ha podido constatar que las estructuras rígidas (muros convencionales) han funcionado, en general, bastante mal como puede apreciarse en la Fotografía A de las dos figuras que se muestran en la página siguiente. En contraste, las zonas donde existían medidas de estabilización más flexibles, tipo escollera o muros de gaviones, han funcionado relativamente bien como se ilustra en la Fotografía B.

Figura 91. Fotografía A. Desestabilización de muro de hormigón en el Barranco del Poyo, al norte del polígono de Mas del Jutge.

Se puede apreciar, por tanto, la conveniencia de adoptar revestimientos que no tengan un comportamiento rígido, para que puedan seguir cumpliendo la función protectora del talud a pesar de sufrir deformaciones diferenciales o pérdida de parte de sus elementos. En un evento como el de la DANA, en el que coexistían diferentes sistemas de protección de laderas, puede apreciarse con claridad la desigual eficiencia y funcionalidad de los mismos, cuando dichos elementos han sido sometido a acciones extremas durante la crecida.

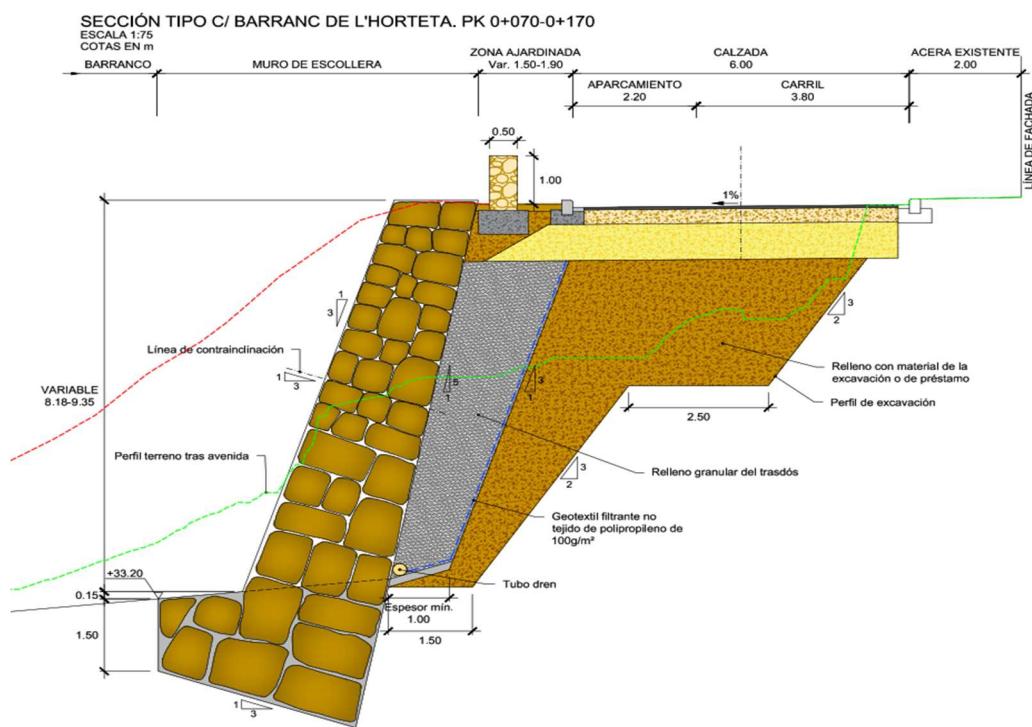
Figura 100. Sección adoptada mediante muro de gravedad de escollera en la calle Barranc de L' Horteta, entre los PK 0+070 y 0+170.

A modo de ejemplo, en la figura adjunta se muestra la solución adoptada en la calle Barranc de L'Horteta, entre los puntos kilométricos 0+070 y 0+170, según la numeración de secciones adoptada para la evaluación de daños en los tramos, que se describe en el apartado 3.1 del presente informe y en el Anexo 5.1 del documento.

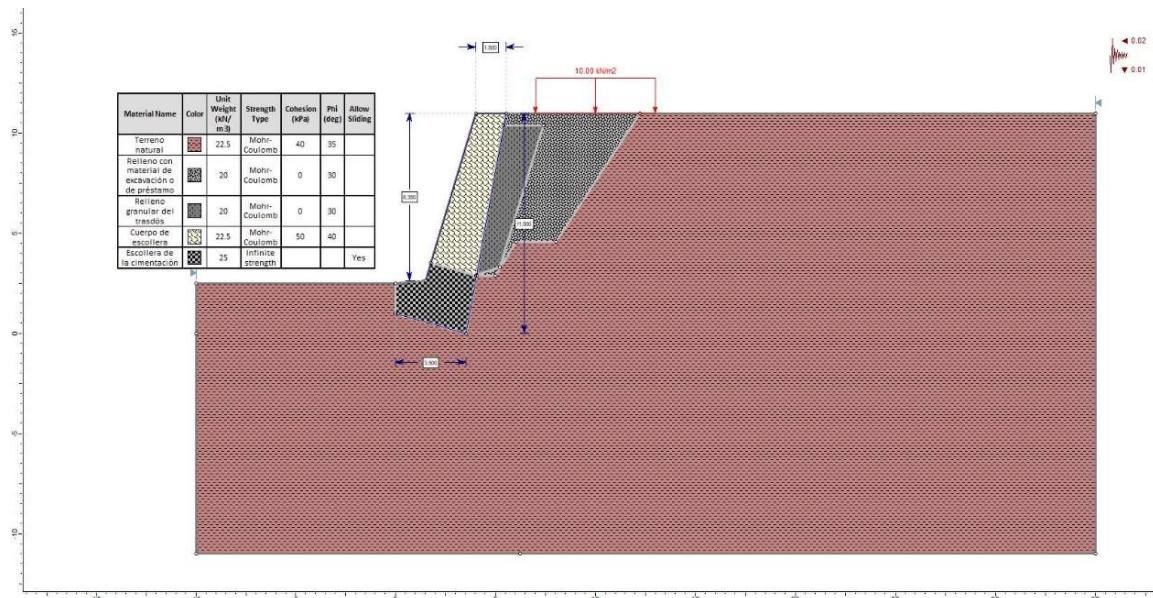
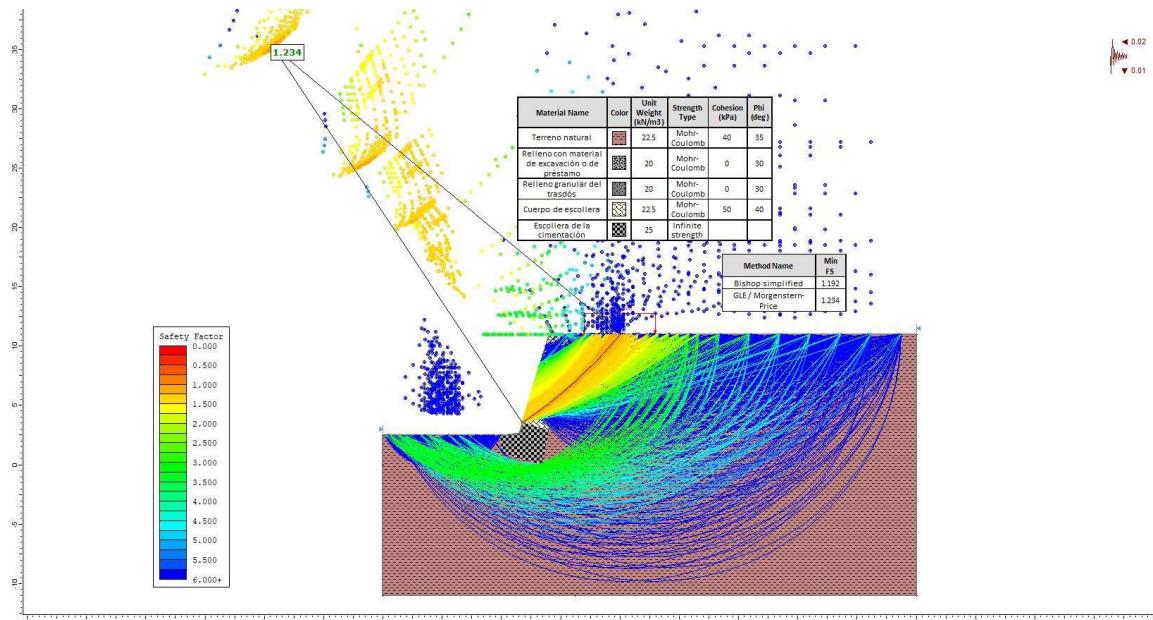
segura. Los resultados obtenidos para la sección analizada se muestran en las dos figuras siguientes; en ellas se comprueba que es estable y que, por tanto, el diseño del muro de escollera es adecuado y asegura la estabilidad de la ladera.

Figura 101. Resolución gráfica donde se muestra la geometría y las propiedades de los materiales consideradas en el cálculo de estabilidad, considerando sismo para la propuesta de la figura anterior. Modelización realizada mediante el programa “Slide2” de la firma “Rocscience”.

Figura 102. Resolución gráfica donde se muestran las superficies de rotura con factor de seguridad mínimo ($FS = 1.234$) obtenidas a partir de los supuestos mostrados en la figura anterior. Modelización realizada mediante el programa “Slide2” de la firma “Rocscience”.

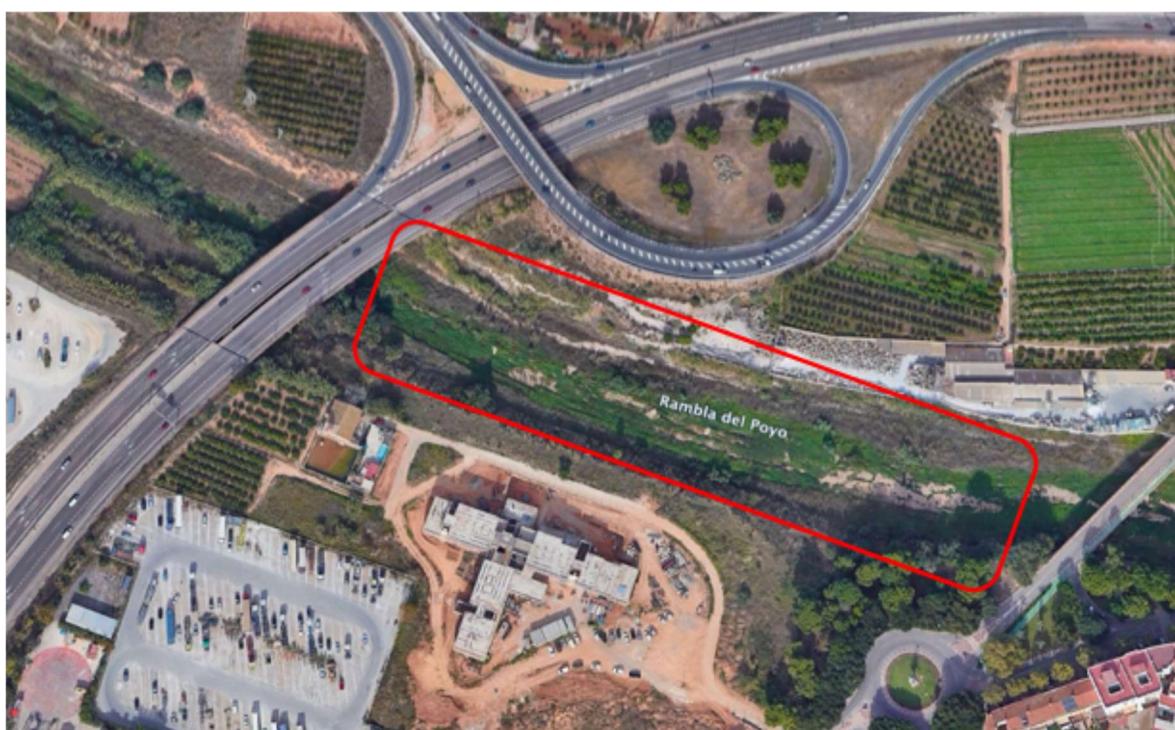
- Tramo de la Rambla del Poyo entre PK 13+500 y 13+890. Coordenadas UTM del punto medio del recorrido (X:720255; Y:4368500). Se ha considerado los siguientes parámetros para la estimación:
 - Longitud estimada: 350 m.
 - Altura media de los márgenes: 12 m.
 - Necesidad de restitución: Muy baja a baja. Se ha considerado únicamente reperfilado de taludes y limpieza de cauce.

Figura 103. Vista del tramo entre PK 13+500 y 13+890 del Barranco del Poyo. Imagen modificada de “Google Earth”.

Con estos supuestos anteriores, el valor estimado de las actuaciones asciende a 365.000€.

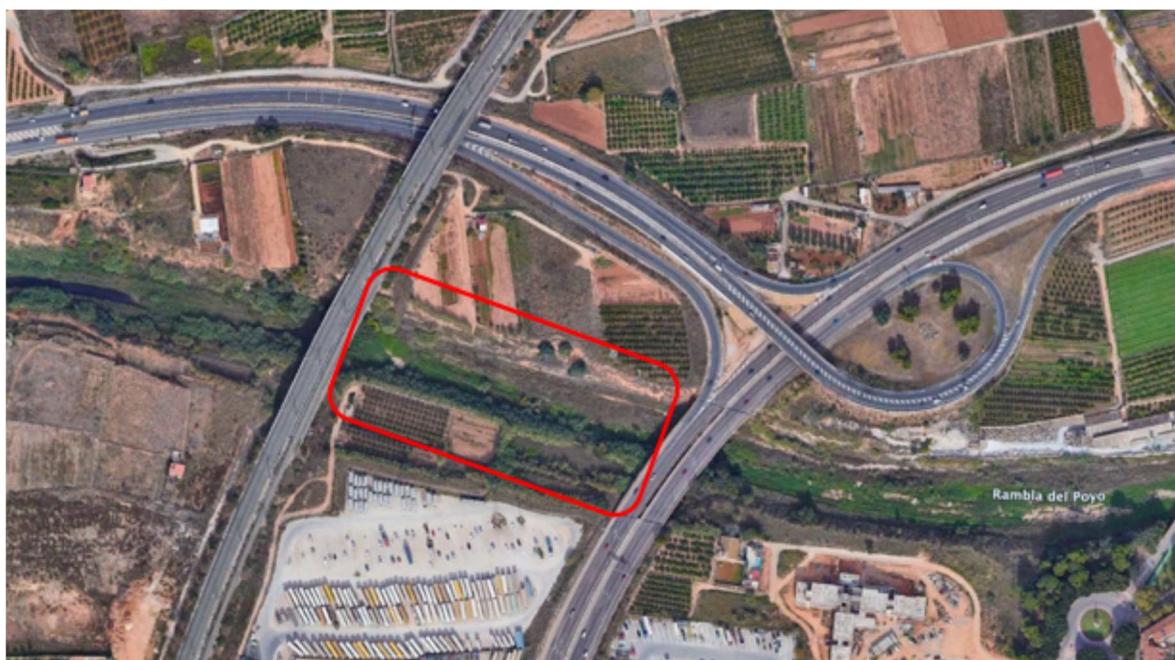
- Tramo de la Rambla del Poyo entre PK 13+890/14+150. Coordenadas UTM del punto medio del recorrido (X:719955; Y:4368641). Para este tramo se ha considerado los siguientes parámetros para la estimación:
 - Longitud estimada: 250 m.
 - Altura media de los márgenes: 10 m.
 - Necesidad de restitución: Baja. Se ha considerado únicamente protección de la margen izquierda (por la existencia de torres eléctricas en cabecera de los taludes) y limpieza de cauce (por la elevada contaminación apreciada).

Figura 104. Vista del tramo entre PK 13+890 y 14+150 del Barranco del Poyo. Imagen modificada de “Google Earth”.

Bajo estos supuestos anteriores, el valor estimado de las actuaciones consideradas se ha estimado en 1.120.000€.

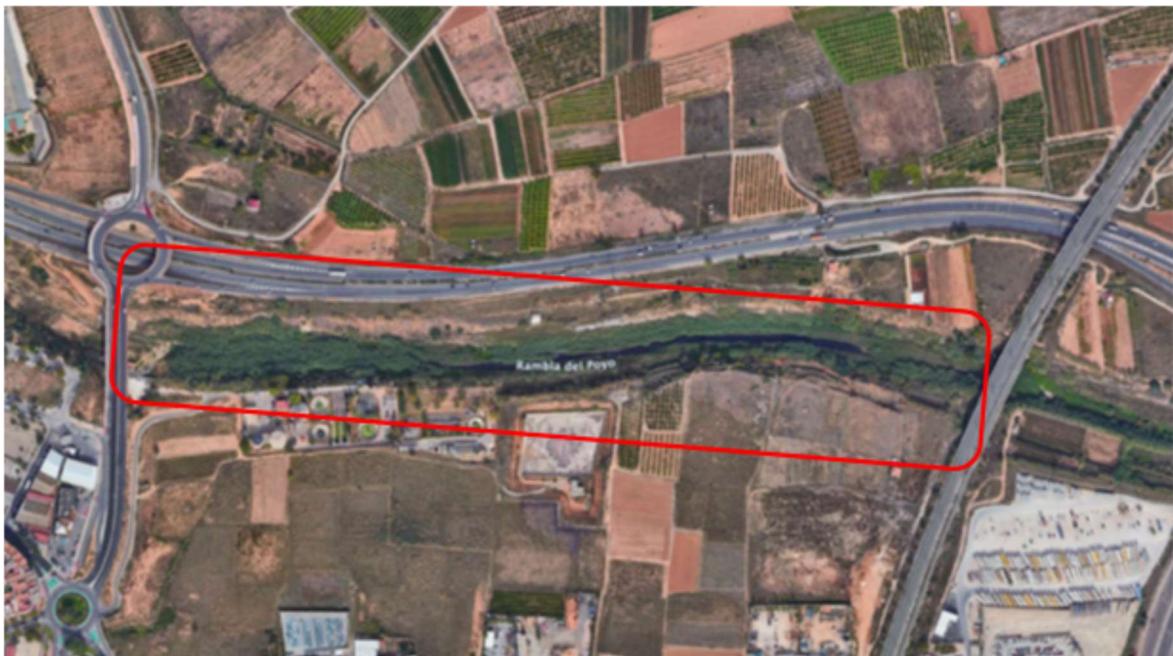
- Tramo de la Rambla del Poyo entre PK 14+150 y 15+055. Coordenadas UTM del punto medio del recorrido (X:719387; Y:4368822). Para este tramo, situado entre el viaducto del ferrocarril y el puente nuevo que conecta Torrent con Alaquas, se ha considerado los siguientes parámetros para la estimación:
 - Longitud estimada: 980 m.
 - Altura media de los márgenes: 10 m.
 - Necesidad de restitución: Baja a media. Se ha considerado únicamente protección de la margen derecha en la zona de la depuradora y limpieza de cauce en toda la extensión de la sección (por la elevada contaminación apreciada).

Figura 105. Vista del tramo entre PK 14+150 y 15+055 del Barranco del Poyo. Imagen modificada de “Google Earth”.

Bajo estos supuestos anteriores, el valor estimado de las actuaciones se valora en un importe aproximado de 1.650.000€.

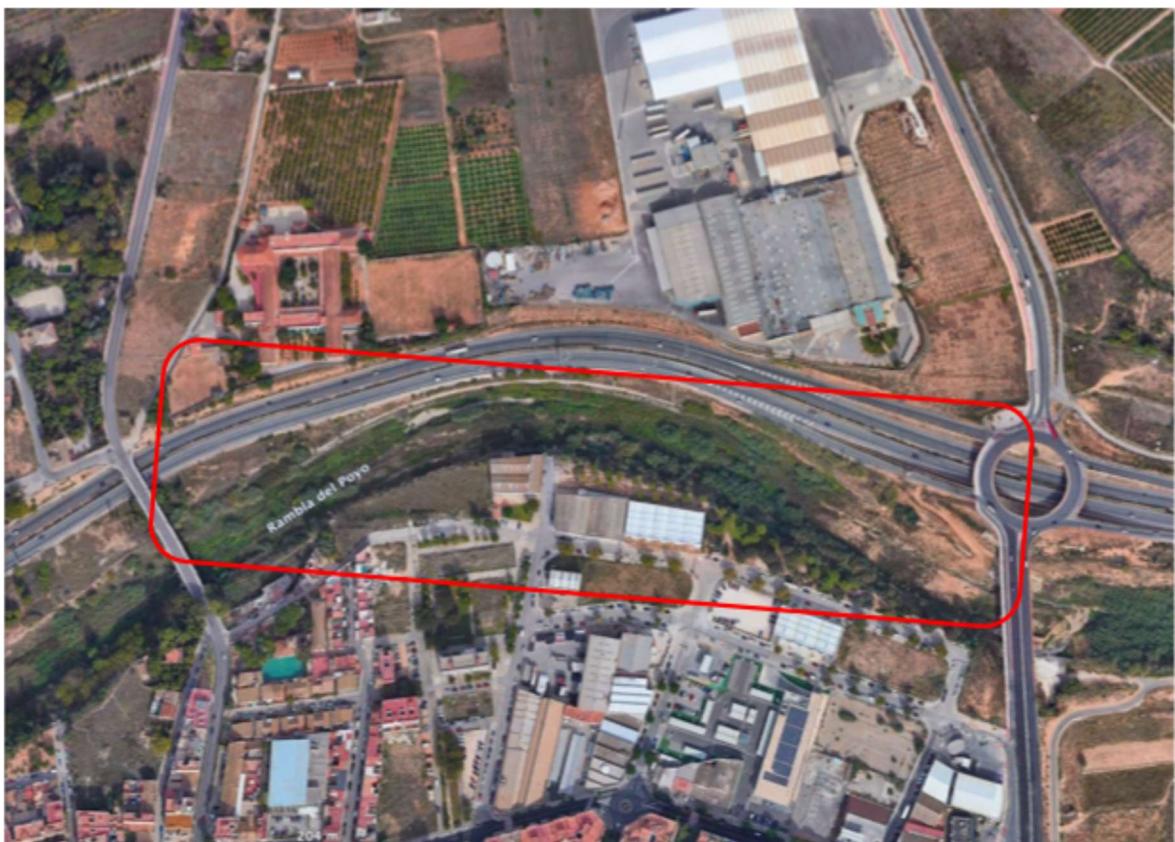
Figura 106. Vista del tramo entre PK 15+055 y 15+685 del Barranco del Poyo. Imagen modificada de “Google Earth”.

Bajo los supuestos anteriores, el valor estimado de las actuaciones de reparación ascendería a un total de 6.200.000€.

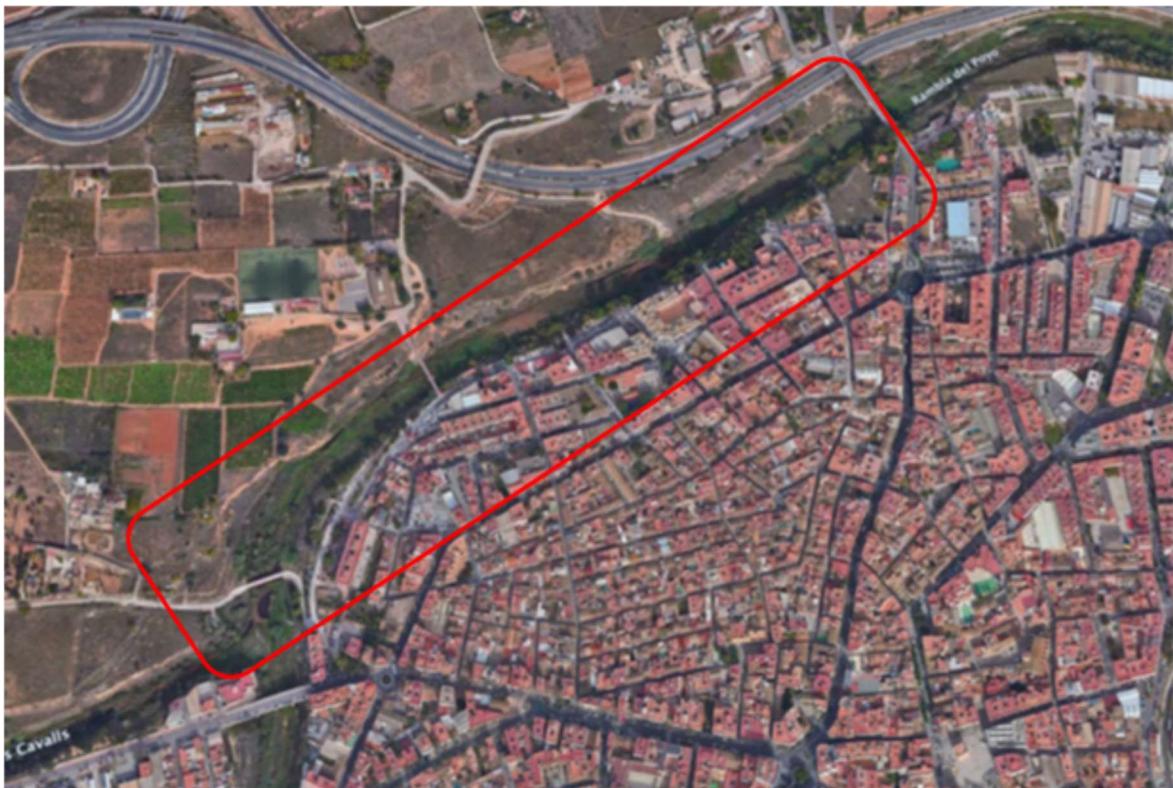
Figura 107. Vista del tramo entre PK 15+685 y 16+750 del Barranco del Poyo. Imagen modificada de “Google Earth”.

- Tramo de la Rambla del Poyo entre PK 15+685 y 16+750. Coordenadas UTM del punto medio del recorrido (X:717988; Y:4368896). En este caso se ha considerado los siguientes parámetros para la estimación:
 - Longitud estimada: 1065 m.
 - Altura media de los márgenes: 10 m.
 - Necesidad de restitución: Alta. Se ha considerado protección y estabilización de las márgenes (por la existencia de inestabilidades del terreno evidentes, existencia de viviendas, muros descalzados o derruidos y cuyas piezas han quedado inestables, al igual que la pasarela que existía, viviendas desaparecidas, etc.) y limpieza de cauce en toda la extensión de la sección (por la contaminación apreciada y los numerosos escombros acumulados, además de necesitar no obstaculizar la circulación del flujo en la misma confluencia entre Poyo y Horteta).

Con estos supuestos anteriores, el valor estimado de las actuaciones en este tramo ascendería a un total de 7.300.000€. El recorrido que abarca este tramo se muestra en la imagen siguiente.

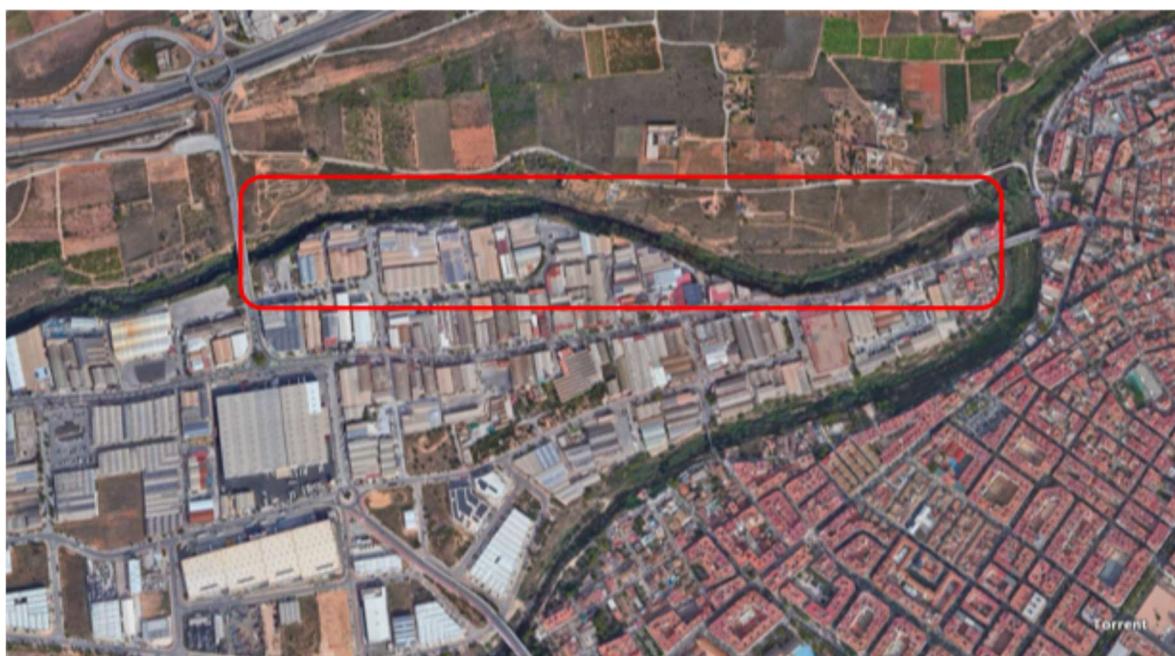
Figura 108. Vista del tramo entre PK 16+750 y 18+195 del Barranco del Poyo. Imagen modificada de “Google Earth”.

- Tramo de la Rambla del Poyo entre PK 16+750 y 18+195. Coordenadas UTM del punto medio del recorrido (X:716840; Y:4368651). Se ha considerado los siguientes parámetros para la estimación:
 - Longitud estimada: 1445 m.
 - Altura media de los márgenes: 15 m.
 - Necesidad de restitución: Muy alta. Se ha considerado protección y estabilización de las márgenes (la erosión ha dejado descalzada parte del Carrer del Mas del Jutge, quedando el talud prácticamente vertical y parte de su acera en voladizo, existencia de grietas de tracción de tamaño relevante, por lo que podrían producirse deslizamientos puntuales en futuras crecidas, la existencia de inestabilidades del terreno evidentes, existencia de viviendas y naves con riesgo de derrumbe, muros descalzados o derruidos y cuyas piezas han quedado inestables, al igual que la

pasarela que existía, viviendas y naves destruidas, etc.) y limpieza de cauce en toda la extensión de la sección (por la contaminación apreciada y los numerosos escombros acumulados, además de necesitar no obstaculizar la circulación del flujo en la misma confluencia entre Poyo y Horteta).

Con estos supuestos anteriores, el valor estimado de las actuaciones asciende a 14.100.000€. El tramo considerado se muestra en la fotografía adjunta.

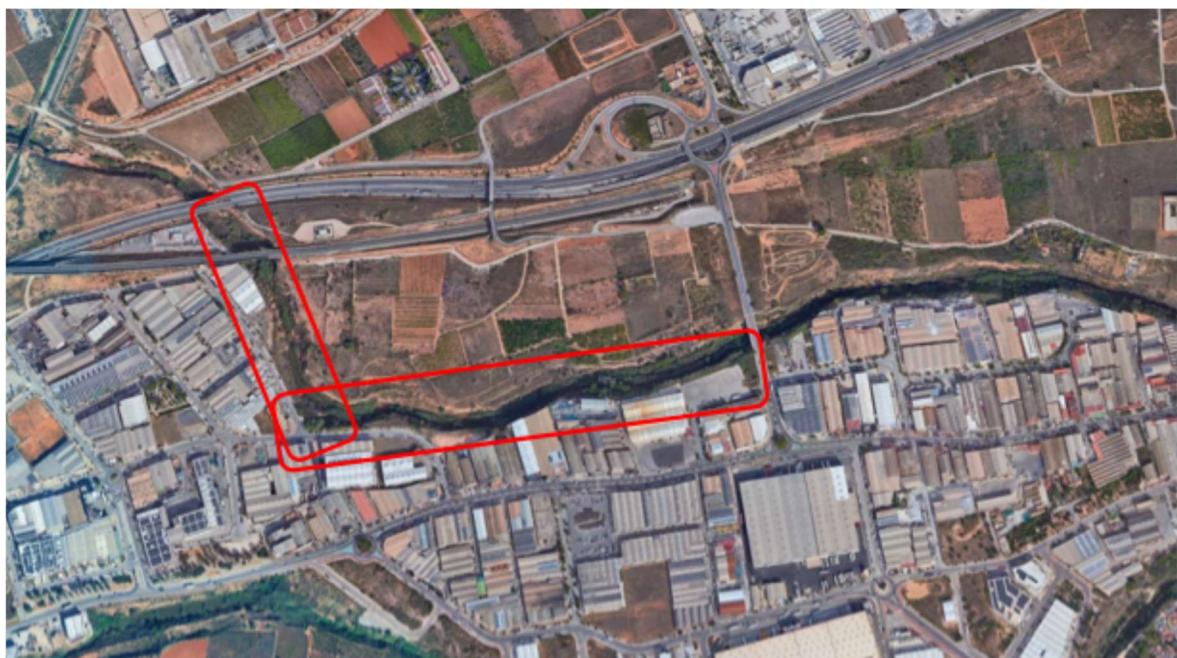
Figura 109. Vista del tramo entre PK 18+195 y 19+480 del Barranco del Poyo. Imagen modificada de “Google Earth”.

- Tramo de la Rambla del Poyo entre PK 18+195 y 19+480, con las siguientes coordenadas UTM del punto medio del recorrido (X:715479; Y:4368742), y para el que se ha considerado los siguientes parámetros para la estimación:
 - Longitud estimada: 1285 m.
 - Altura media de los márgenes: 18 m.
 - Necesidad de restitución: Alta. Se ha considerado protección y estabilización de las márgenes (por las oquedades en el talud y la proximidad de algunas naves, lo que puede generar inestabilidad en algunos tramos y el riesgo puede ser extremo en próximas crecidas; además, en la margen derecha se han destruido varios elementos de contención, entre los que cabe destacar un gran muro en el mismo meandro que protegía la C/Hort de Soriano, donde parte de su acera ha quedado en voladizo, con

riesgo de desprendimientos) y limpieza de cauce en toda la extensión de la sección (por el elevado volumen de sedimentos, que se encuentra mezclado con depósitos de escombros).

Con estos supuestos anteriores, el valor estimado de las actuaciones asciende a un importe total de 9.400.000€. El tramo considerado se muestra en la imagen siguiente.

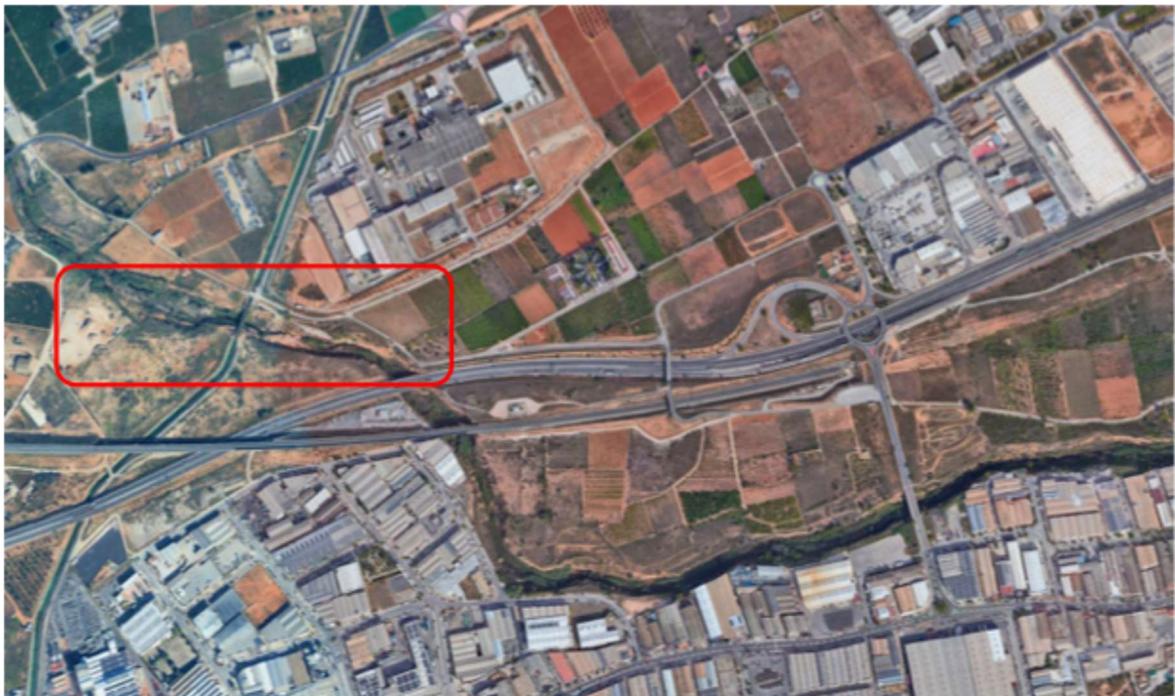
Figura 110. Vista del tramo entre PK 19+480 y 20+140 del Barranco del Poyo. Imagen modificada de “Google Earth”.

- Tramo de la Rambla del Poyo entre PK 19+480 y 20+140, que abarca dicho cauce aguas arriba del puente con la carretera CV-36, dentro del Término Municipal de Torrent. Coordenadas UTM del punto medio del recorrido (X:714947; Y:4369347). Para este caso se han considerado los siguientes parámetros para llevar a cabo la estimación económica:
 - Longitud estimada: 660 m.
 - Altura media de los márgenes: 6 m.
 - Necesidad de restitución: Baja a muy baja. Se ha considerado protección y estabilización de la margen derecha (donde ya lo estaba previamente) y ligera limpieza de cauce (por impacto ambiental).

Con estos supuestos anteriores, el valor estimado de las actuaciones ascendería a un total de 1.250.000€.

El tramo considerado se muestra en la fotografía siguiente, en la que como se puede apreciar, se engloba al canal Júcar-Turia. Sin embargo, la reconstrucción de su acueducto no ha sido considerado en esta estimación económica, al quedar las estructuras fuera del alcance de esta valoración.
