UNIVERSITAT
POLITÈCNICA
DE VALÈNCIA

**INFORME DE EVALUACIÓN DE LOS DAÑOS PROVOCADOS
POR LA DANA DE OCTUBRE DE 2024 EN LOS BARRANCOS
DEL POYO, L'HORTETA Y LA CAÑADA DE PEQUÉ, EN EL
TÉRMINO MUNICIPAL DE TORRENT (VALENCIA)**

Valencia, septiembre de 2025

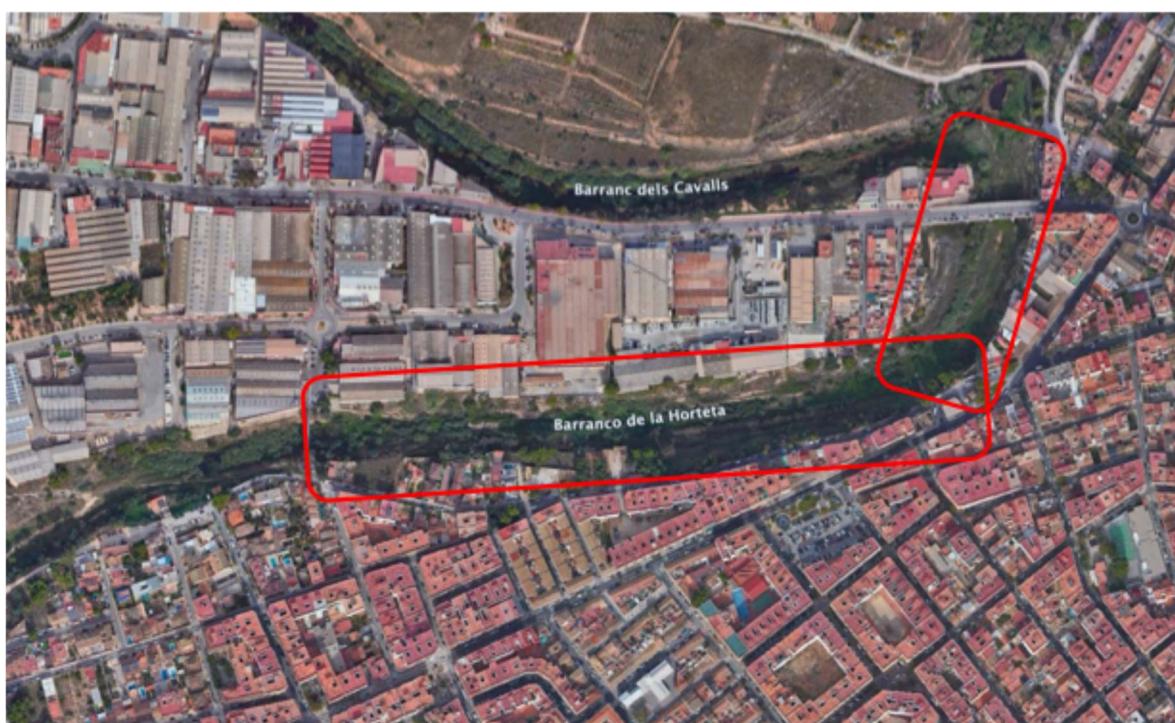
Figura 111. Vista del tramo entre PK 0+000 y 0+835 del Barranco de L'Horteta. Imagen modificada de “Google Earth”.

- Necesidad de restitución: Muy alta. Se ha considerado protección y estabilización de las márgenes (es una zona urbanizada muy afectada, tanto en edificios como en naves industriales y en las estructuras de contención que existían) y limpieza de cauce (zonas con acumulación y zonas socavadas, restos de estructuras, incluida la pasarela peatonal destruida, alta contaminación de sedimentos, etc.).

Con estos supuestos anteriores, el valor estimado de las actuaciones asciende a un importe aproximado de 8.900.000€. El tramo considerado en este caso se muestra en la figura siguiente.

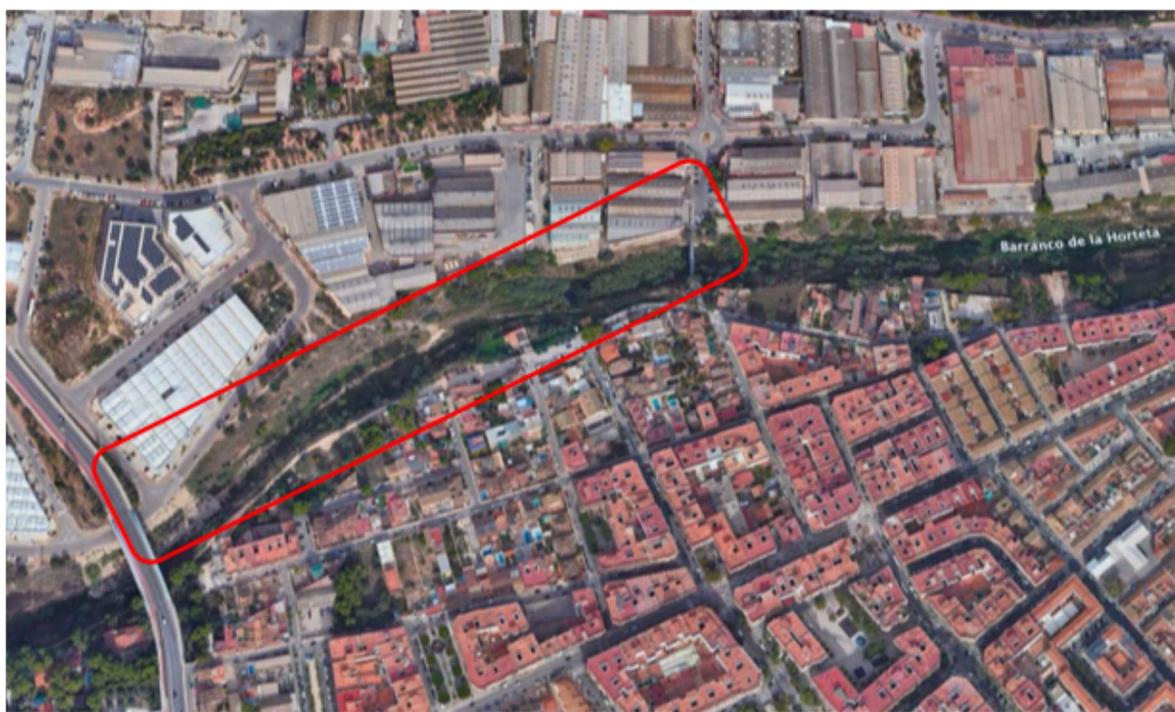
Figura 112. Vista de tramo entre PK 0+835 y 1+370 del Barranco de L'Horteta. Imagen modificada de “Google Earth”.

- Tramo del Barranco de L'Horteta entre PK 0+835 y 1+370. Coordenadas UTM del punto medio del recorrido (X:716693; Y:4368155). Se ha considerado los siguientes parámetros para la estimación:
 - Longitud estimada: 435 m.
 - Altura media de los márgenes: 15 m.
 - Necesidad de restitución: Media a alta. Se ha considerado protección y estabilización de las márgenes (es una zona urbanizada afectada, tanto en edificios como en las estructuras de contención que existían, grietas de tracción longitudinales,

especialmente importantes a lo largo de la Calle Tonellet, etc.) y limpieza de cauce (zonas con acumulación de escombros, contaminación del cauce y restos de estructuras).

Bajo estos supuestos anteriores, el valor estimado de las actuaciones de restitución en este tramo ascendería a un total de 4.325.000€. El tramo considerado se muestra en la fotografía siguiente.

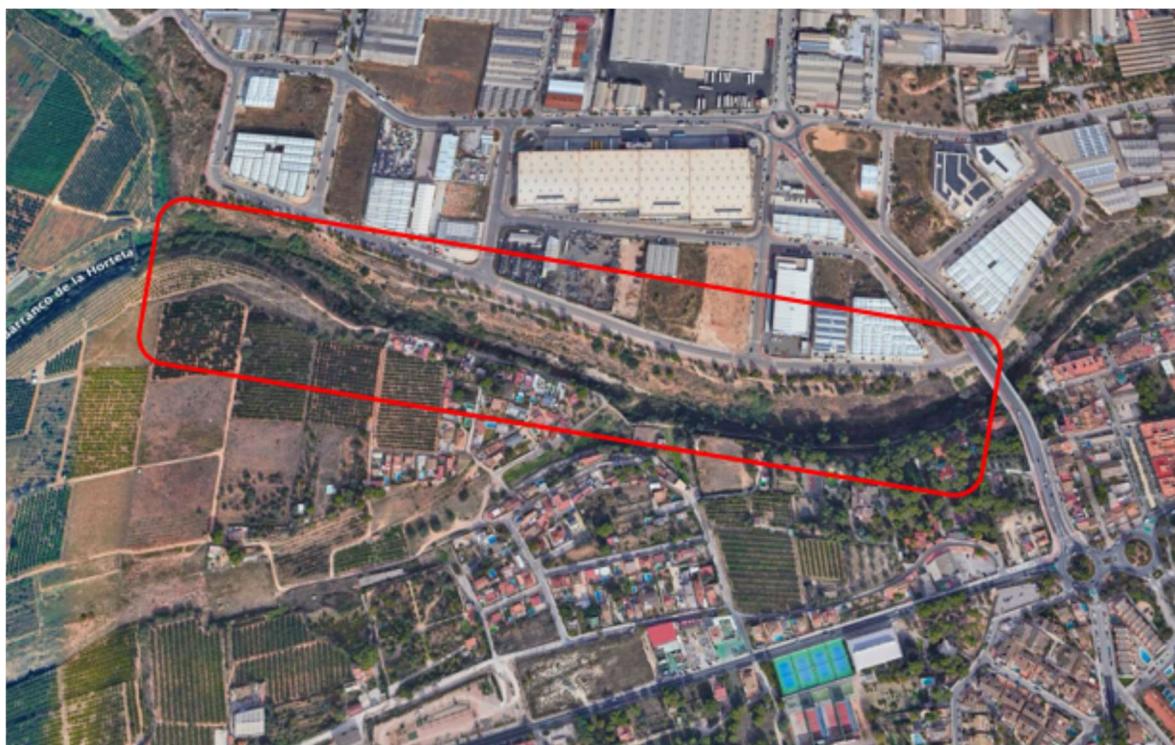
Figura 113. Vista de tramo entre PK 1+370 y 2+290 del Barranco de L'Horteta. Imagen modificada de “Google Earth”.

- Tramo del Barranco de L'Horteta entre PK 1+370 y 2+290. Coordenadas UTM del punto medio del recorrido (X:716022; Y:4367965). Se ha considerado los siguientes parámetros para la estimación:
 - Longitud estimada: 945 m.
 - Altura media de los márgenes: 9 m.
 - Necesidad de restitución: Media a alta. Se ha considerado protección y estabilización de las márgenes (zona urbanizada afectada, con reducción del cauce, muro de gaviones dañado y a calzada de la calle Lluis Beltrán ha quedado destruida parcialmente en gran parte de este tramo, con varios tramos casi en voladizo) y

limpieza de cauce (zonas con abundante acumulación de material granular tipo gravas y bloques, escombros, restos de estructuras, etc.).

Con estos supuestos anteriores, el valor estimado de las actuaciones ascendería a un importe estimado de 9.900.000€. El recorrido en el barranco considerado para este tramo se muestra en la fotografía siguiente.

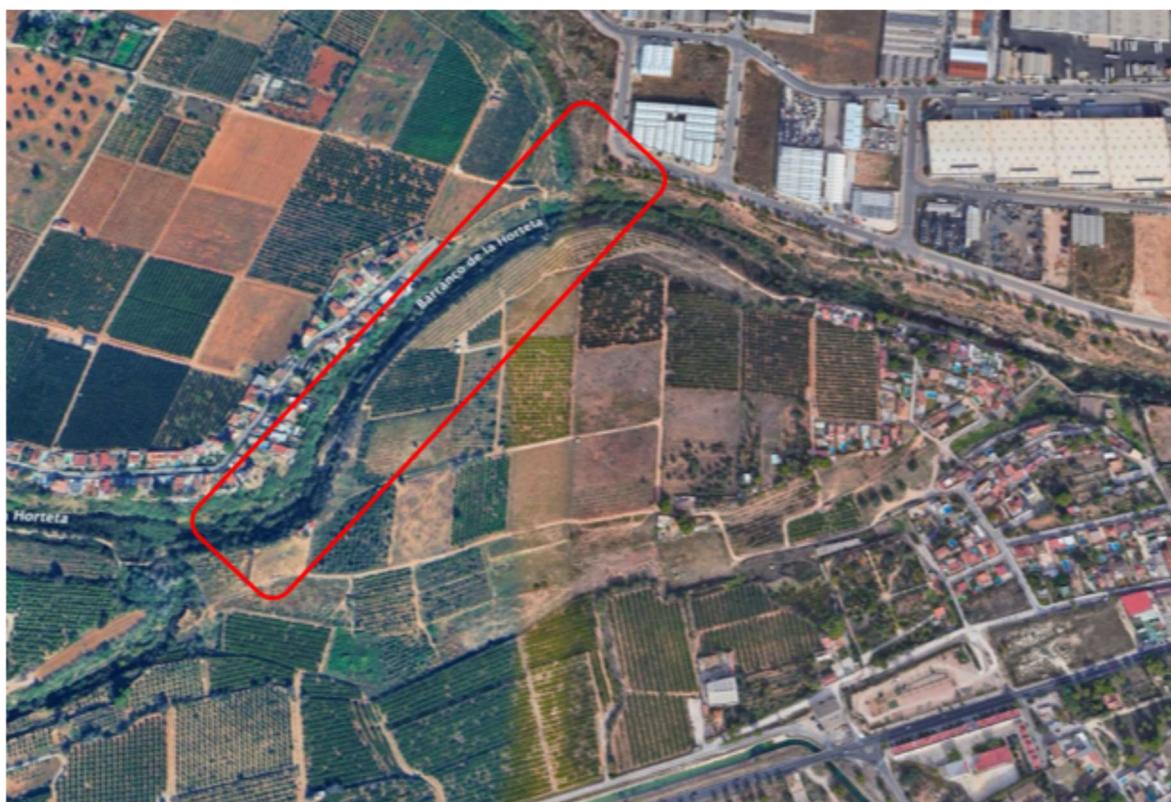
Figura 114. Vista de tramo entre PK 2+290 y 2+775 del Barranco de L'Horteta. Imagen modificada de “Google Earth”.

- Tramo del Barranco de L'Horteta entre PK 2+290 y 2+775. Coordenadas UTM del punto medio del recorrido (X:715396; Y:4367916). Para este tramo, situado inmediatamente aguas arriba de la confluencia de la Cañada del Pequé, se ha considerado los siguientes parámetros para la valoración económica de la restitución:
 - Longitud estimada: 485 m.
 - Altura media de los márgenes: 10 m.
 - Necesidad de restitución: Muy baja a nula. Se ha considerado únicamente un saneo y reperfilado de los márgenes del barranco, especialmente junto a la Travesía Rosendo Montoro.

Considerando los parámetros anteriores, el valor estimado de las actuaciones asciende a sólo 50.000€. El importe tan bajo para reparar este tramo se debe a que las mayores afecciones se han producido sobre las parcelas privadas que estaban asentadas sobre la primera terraza del barranco, por su margen izquierda.

Sin embargo, los daños en las márgenes del barranco no presentan riesgos de inestabilidad ni necesidades urgentes de protección, mientras que en el cauce se han occasionado erosiones en la zona alta y depósitos de finos en el tramo bajo, que resultan perfectamente compatibles con el funcionamiento futuro del cauce, sin que requieran de intervención. El recorrido considerado para este tramo del Barranco de L'Horteta se muestra en la fotografía siguiente.

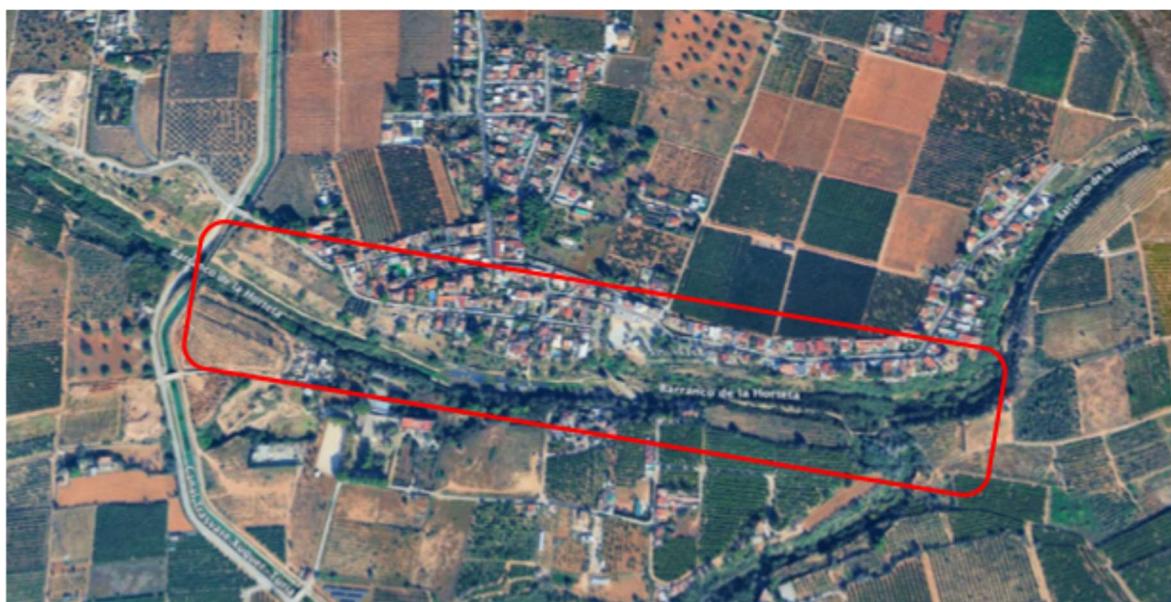
Figura 115. Vista de tramo entre PK 2+775 y 3+725 del Barranco de L'Horteta. Imagen modificada de “Google Earth”.

- Tramo del Barranco de L'Horteta entre PK 2+775 y 3+725. Coordenadas UTM del punto medio del recorrido (X:714770; Y:4367696). Se ha considerado los siguientes parámetros para la estimación:
 - Longitud estimada: 950 m.
 - Altura media de los márgenes: 6 m.

- Necesidad de restitución: Baja a muy baja. Se ha considerado únicamente un saneo y reperfilado de los márgenes del barranco, y una protección y estabilización de la margen izquierda desde el meandro hasta el azud del Pantano (daños en toda la línea de edificaciones próximas al barranco, muchos de los muros perimetrales se han desplomado, y en algunas viviendas la superficie pavimentada ha quedado en voladizo). También se ha considerado la limpieza de cauce (zonas con abundante acumulación de material granular tipo gravas y bloques, escombros, restos de estructuras (azud del pantano), etc.).

Con estos supuestos anteriores, el valor estimado de las actuaciones asciende a 2.750.000€, mientras que el recorrido del tramo considerado se muestra en la imagen adjunta.

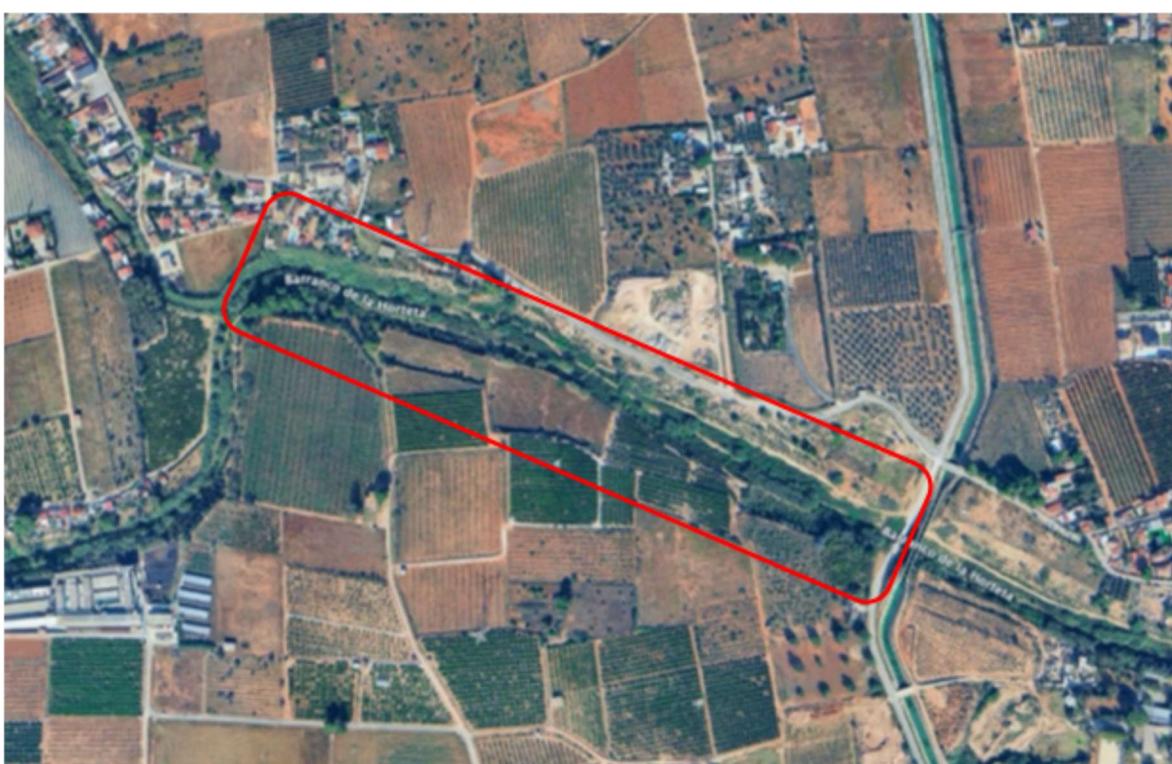
Figura 116. Vista de tramo entre PK 3+725 y 4+445 del Barranco de L'Horteta. Imagen modificada de “Google Earth”.

- Tramo del Barranco de L'Horteta entre PK 3+725 y 4+445. Coordenadas UTM del punto medio del recorrido (X:714056; Y:4368002). Se ha considerado los siguientes parámetros para la estimación:
 - Longitud estimada: 720 m.
 - Altura media de los márgenes: 6 m.
 - Necesidad de restitución: Nula a baja. En esta zona ha habido afecciones sobre viviendas e incluso algunas han quedado completamente destruidas (por su ubicación inadecuada) pero la situación de los márgenes no presenta gravedad. Por

ello, se ha planteado únicamente un saneo y reperfilado de los mismos y una la limpieza de cauce (por la contaminación existente y los escombros y restos de viviendas).

Con estos supuestos anteriores, el valor estimado de las actuaciones asciende a un total estimado de 1.400.000€. El recorrido que abra este tramo se muestra en la fotografía siguiente.

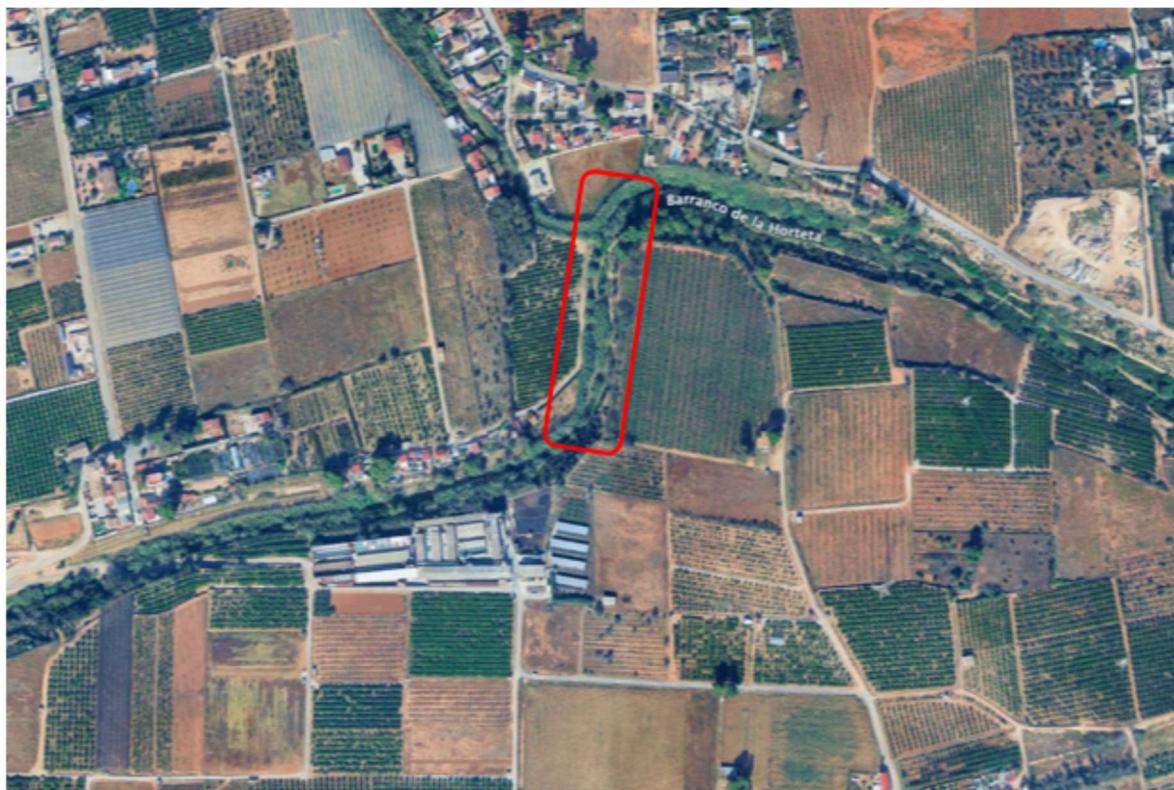
Figura 117. Vista de tramo entre PK 4+445 y 4+730 del Barranco de L'Horteta. Imagen modificada de “Google Earth”.

- Tramo del Barranco de L'Horteta entre PK 4+445 y 4+730. Coordenadas UTM del punto medio del recorrido (X:713693; Y:4367963). Para este tramo se ha considerado los siguientes parámetros para llevar a cabo la estimación económica:
 - Longitud estimada: 285 m.
 - Altura media de los márgenes: 6 m.
 - Necesidad de restitución: Nula a muy baja en las laderas, a pesar de haber sufrido erosiones localizadas. Solamente se ha planteado una limpieza de cauce, por la contaminación existente como consecuencia de los vertidos de la granja situada en la margen derecha, cuyas instalaciones se han visto dañadas durante la DANA.

Bajo estos supuestos anteriores, el valor estimado de las actuaciones en eta zona ascenderá a un total de 345.000€.

El recorrido considerado para este tramo se muestra en la fotografía siguiente, en donde puede apreciarse la ubicación de la granja en la parte inferior de la imagen.

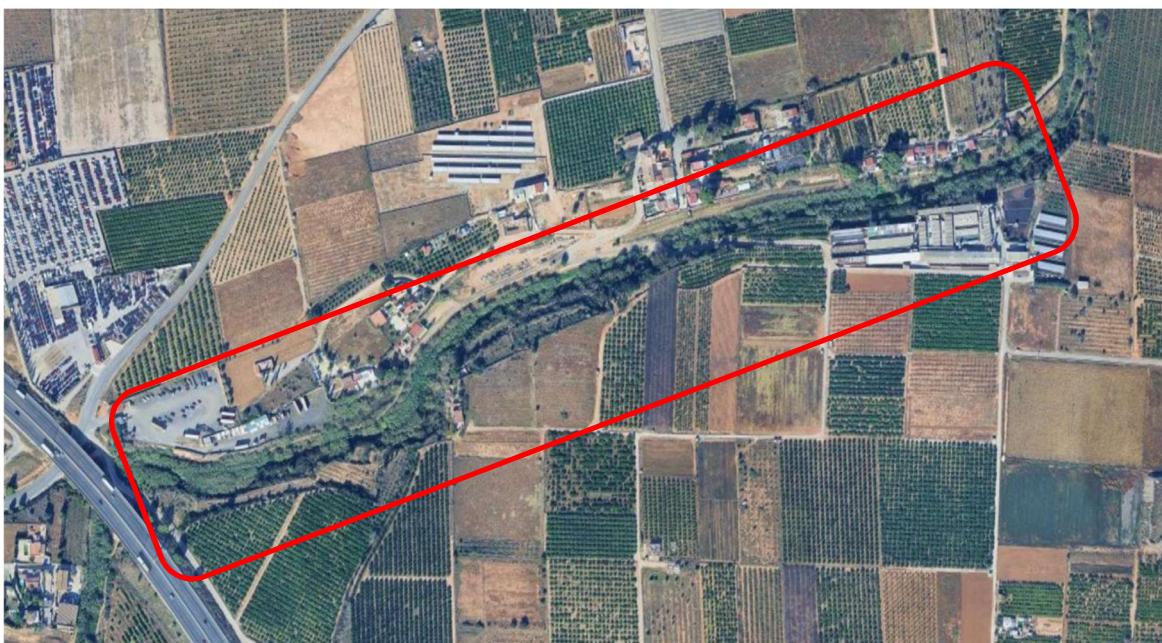
Figura 118. Vista de tramo entre PK 4+730 y 5+780 del Barranco de L'Horteta. Imagen modificada de “Google Earth”.

- Tramo del Barranco de L'Horteta entre PK 4+730 y 5+780. Coordenadas UTM del punto medio del recorrido (X:713217; Y:4367731). Se ha considerado los siguientes parámetros para la estimación:
 - Longitud estimada: 1050 m.
 - Altura media de los márgenes: 6 m.
 - Necesidad de restitución: Nula a baja. En esta zona ha habido afecciones sobre viviendas e incluso algunas han quedado completamente destruidas (por su ubicación inadecuada) pero la situación de los márgenes no presenta gravedad. Por ello, se ha planteado únicamente un saneo y reperfilado de los mismos y una la limpieza de cauce (por la contaminación existente y los escombros y restos de viviendas).

Con estos supuestos anteriores, el valor estimado de las actuaciones en esta zona asciende a un total de 1.400.000€. En la imagen adjunta se muestra el alcance del tramo considerado para este caso.

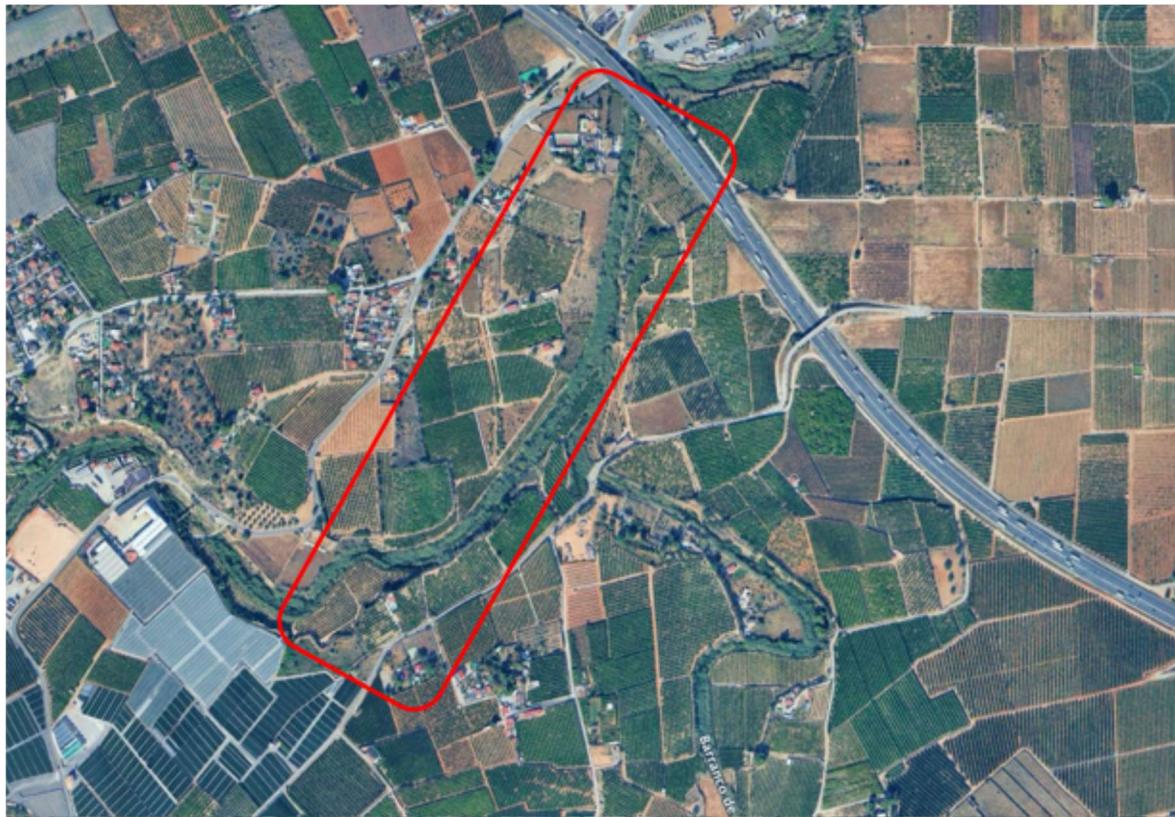
Figura 119. Vista de tramo entre PK 5+780 y 6+785 del Barranco de L'Horteta. Imagen modificada de “Google Earth”.

- Tramo del Barranco de L'Horteta entre PK 5+780 y 6+785, situado entre el final del meandro y el cruce del barranco con el by pass. Coordenadas UTM del punto medio del recorrido (X:712527; Y:4366915). En este caso se ha considerado los siguientes parámetros para la estimación:
 - Longitud estimada: 1005 m.
 - Altura media de los márgenes: 3 m.
 - Necesidad de restitución: Nula a baja. En esta zona ha habido afecciones sobre viviendas e incluso algunas han quedado completamente destruidas (por su ubicación inadecuada) pero la situación de los márgenes no presenta gravedad. Por ello, se ha planteado únicamente un saneo y reperfilado de los mismos y una limpieza de cauce (por los escombros y restos de viviendas existentes).

Con estos supuestos anteriores, el valor estimado de las actuaciones ascendería a un coste estimado de 1.300.000€. El recorrido considerado para este tramo se muestra en la fotografía siguiente.

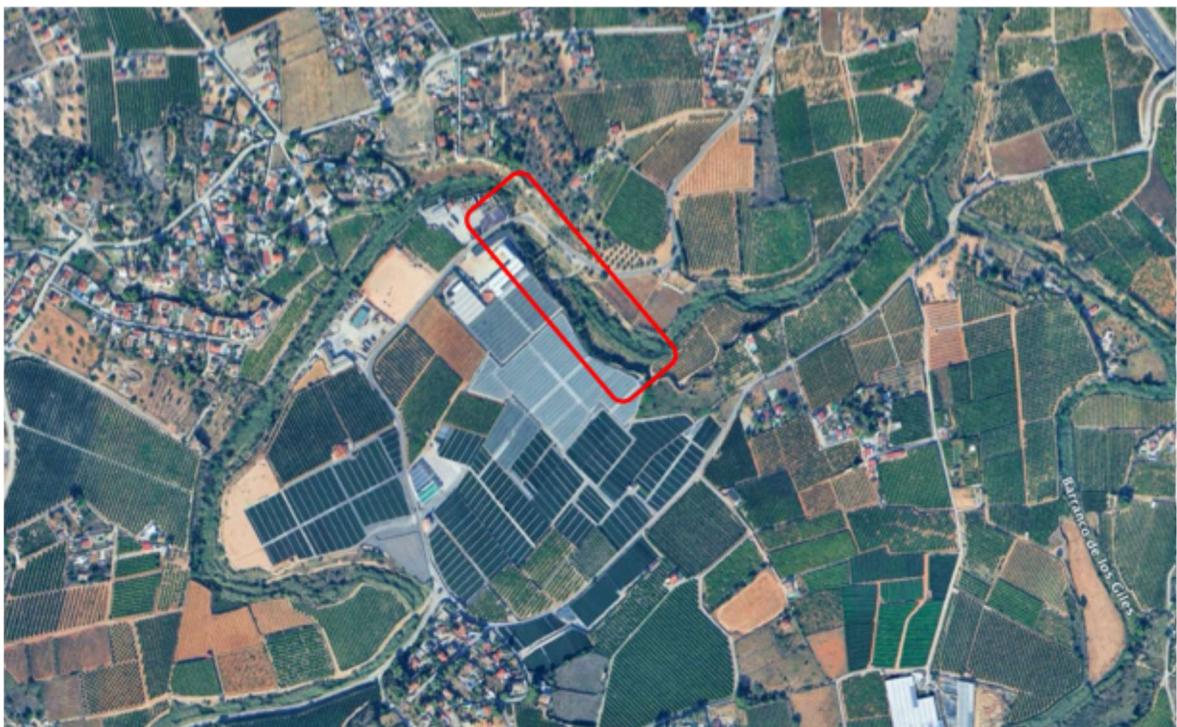
Figura 120. Vista de tramo entre PK 6+785 y 7+165 del Barranco de L'Horteta. Imagen modificada de “Google Earth”.

- Tramo del Barranco de L'Horteta entre PK 6+785 y 7+165. Coordenadas UTM del punto medio del recorrido (X:711998; Y:4366793). Se ha considerado los siguientes parámetros para la estimación:

- Longitud estimada: 380 m.
 - Altura media de los márgenes: 2 m.
 - Necesidad de restitución: Muy baja a baja. En esta zona ha habido afecciones sobre invernaderos y sobre el acueducto dels Arcs Baix, que ha quedado destruido casi por completo, pero la situación de los márgenes no presenta gravedad. Por ello, se ha planteado únicamente un saneo y reperfilado de los mismos y una limpieza de cauce (por la cantidad tan importante de escombros que convendría retirarlos, sobre todo, en la zona próxima a la carretera a Calicanto, que presumiblemente ahora se inundará con mayor facilidad debido a ese relleno de depósitos en el lecho). En el margen de la carretera a Calicanto también se propone una protección y estabilización del margen.

Con estos supuestos anteriores, el valor estimado de las actuaciones asciende a 860.000€. En esta zona existen daños sobre elementos patrimoniales que no han sido considerados en esta valoración, como la destrucción de un antiguo acueducto de importante valor histórico para el municipio. El recorrido que abarca este tramo se muestra en la imagen siguiente.

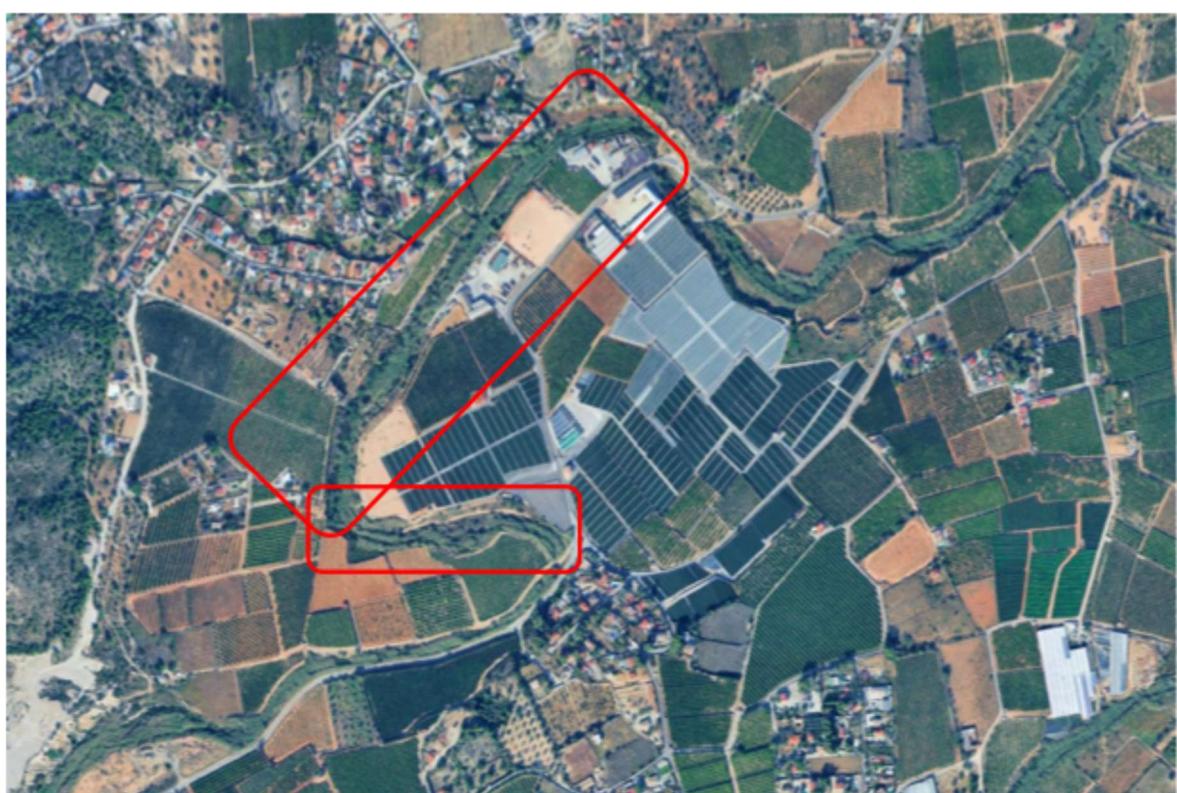
Figura 121. Vista de tramo entre PK 7+165 y 8+490 del Barranco de L'Horteta. Imagen modificada de “Google Earth”.

El tramo considerado para este caso se muestra en la fotografía siguiente, que como puede apreciarse abarca el recorrido situado al oeste del meandro. La escasa velocidad del flujo en esta zona, asociada a la importante sinuosidad del cauce en el interior del meandro, está relacionado con que los daños sobre el cauce resulten de escasa entidad.

Con estos supuestos anteriores, el coste estimado de las actuaciones asciende a un total estimado de 1.600.000€. En esta valoración no están incluidos los daños en el interior del meandro, que como se ha indicando al inicio del trabajo, al tratarse de bienes privados, no estarían incluidos en esta estimación económica para la restitución de daños.

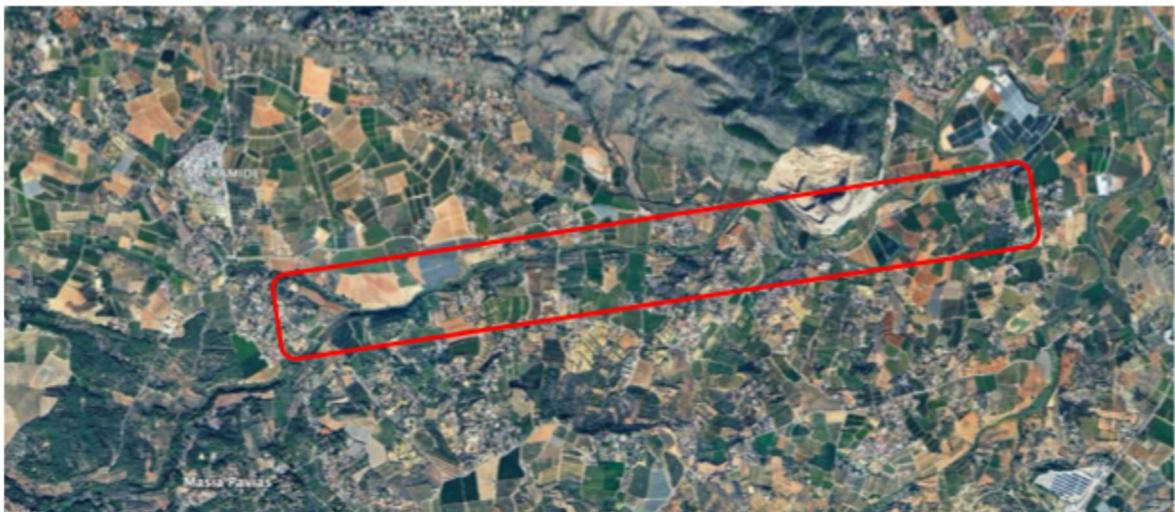
Figura 122. Vista de tramo entre PK 8+490 y 14+360 del Barranco de L'Horteta. Imagen modificada de “Google Earth”.

- Tramo del Barranco de L'Horteta entre PK 8+490 y 14+360. Coordenadas UTM del punto medio del recorrido (X:709837; Y:4365695). Se ha considerado los siguientes parámetros para la estimación:
 - Longitud estimada: 5870 m.
 - Altura media de los márgenes: 2 m.
 - Necesidad de restitución: Muy baja a nula. Solamente se ha planteado una limpieza generalizada del cauce (por el contenido de materiales depositados).

Bajo estos supuestos anteriores, el valor estimado de las actuaciones ascenderá a un total estimado de 3.525.000€. El recorrido considerado para este caso se muestra en la imagen siguiente, que como puede apreciarse, abarca una longitud mayor que los tramos anteriores.

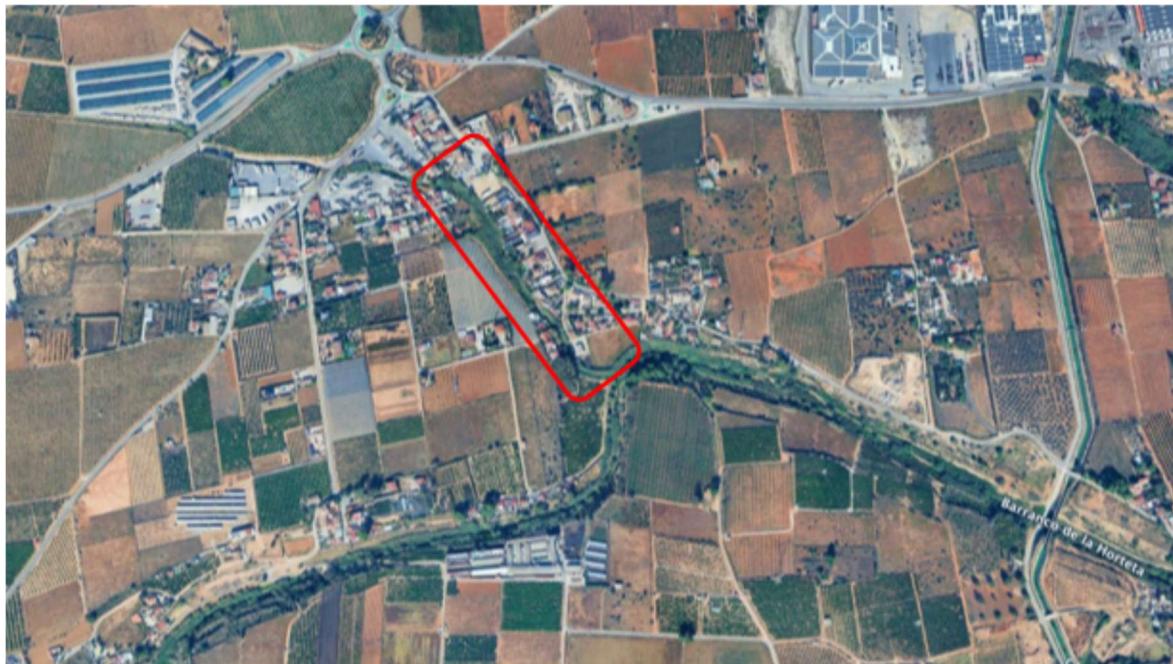
Figura 123. Vista de tramo entre PK 0+000 y 0+300 del Barranco de la Soterraña (Partida de la Venteta).
Imagen modificada de “Google Earth”.

- Tramo del Barranco de la Soterraña entre PK 0 y 0+300. Coordenadas UTM del punto medio del recorrido (X:713535; Y:4368190). Se ha considerado los siguientes parámetros para la estimación:
 - Longitud estimada: 300 m.
 - Altura media de los márgenes: 6 m.
 - Necesidad de restitución: Muy alta. Zona altamente urbanizada y con innumerables daños. Se ha considerado protección y estabilización de las márgenes (existencia de inestabilidades del terreno evidentes, existencia de viviendas y naves con riesgo de derrumbe, muros descalzados o derruidos y cuyas piezas han quedado inestables, viviendas destruidas, etc.) y limpieza de cauce en toda la extensión de la sección (por los numerosos escombros acumulados).

Con estos supuestos anteriores, el valor estimado de las actuaciones asciende a 5.600.000€. El alcance de este tramo se muestra en la fotografía adjunta.

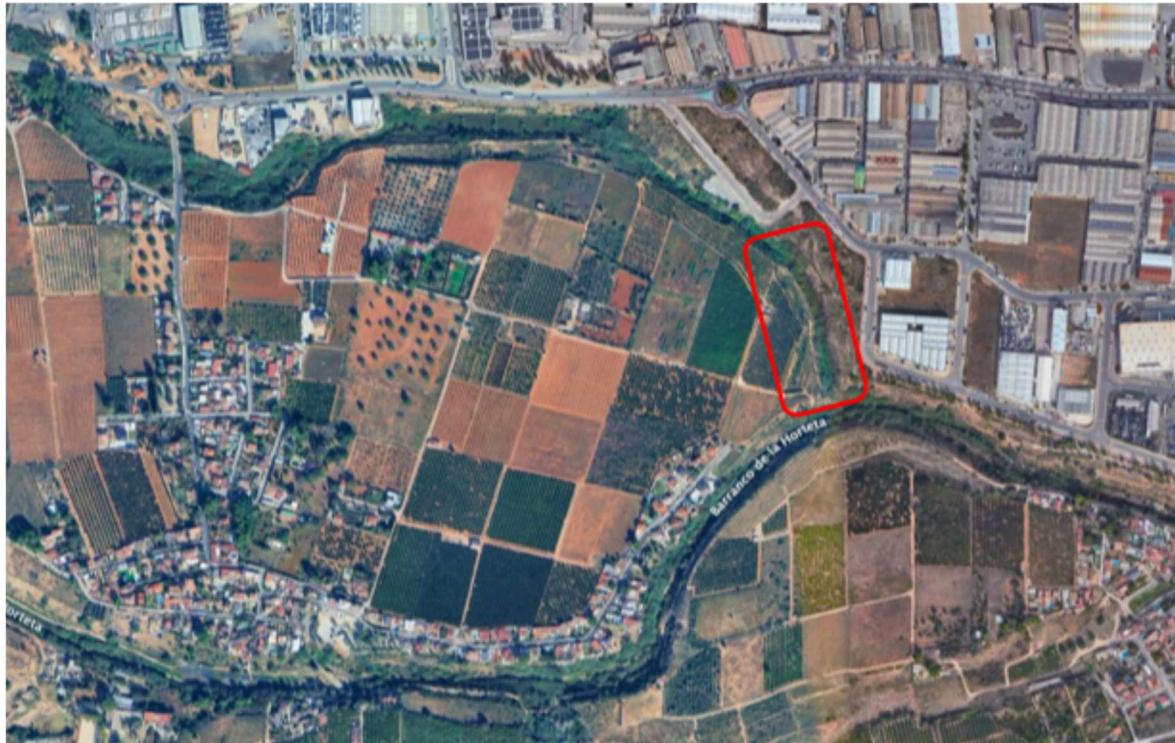
Figura 124. Vista de tramo entre PK 0+000 y 0+240 de la Cañada del Pequé. Imagen modificada de “Google Earth”.

- Tramo de la Cañada de Pequé entre PK 0 y 0+240. Coordenadas UTM del punto medio del recorrido (X:715551; Y:4368197). Se ha considerado los siguientes parámetros para la estimación:
 - Longitud estimada: 240 m.
 - Altura media de los márgenes: 15 m.
 - Necesidad de restitución: Media. Se ha considerado reperfilado y protección de la margen izquierda (proximidad de naves industriales y talud muy verticalizado) y limpieza de cauce en toda la extensión de la sección (por los numerosos escombros y depósitos acumulados, con espesor estimado superior a los 6 m).

Con estos supuestos anteriores, el valor estimado de las actuaciones asciende a 950.000€.
El recorrido de este tramo se muestra en la fotografía siguiente.

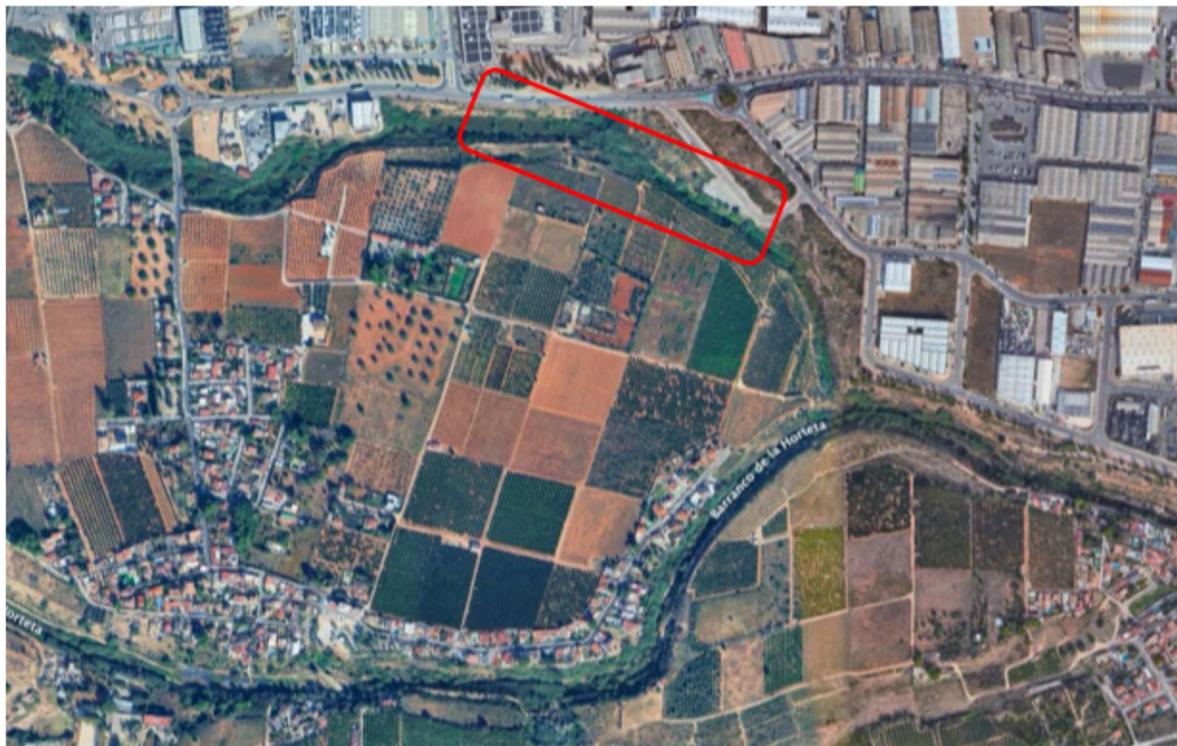
Figura 125. Vista de tramo entre PK 0+240 y 0+690 de la Cañada del Pequé. Imagen modificada de “Google Earth”.

- Tramo de la Cañada de Pequé entre PK 0+240 y 0+690. Coordenadas UTM del punto medio del recorrido (X:715301; Y:4368418). Se ha considerado los siguientes parámetros para la estimación:
 - Longitud estimada: 450 m.
 - Altura media de los márgenes: 15 m.
 - Necesidad de restitución: Media a alta. Se ha considerado estabilización de la margen izquierda (proximidad de la zona urbanizada, incluso se ha destruido parte de la urbanización y el vial de la calle Mas del Jutge 2a y por la circulación de vehículos), reperfilado y saneamiento de la margen derecha y limpieza de cauce en toda la extensión de la sección (por los numerosos escombros y depósitos acumulados).

Con estos supuestos anteriores, el valor estimado de las actuaciones asciende a 4.435.000€. El tramo considerado se muestra en la fotografía adjunta.

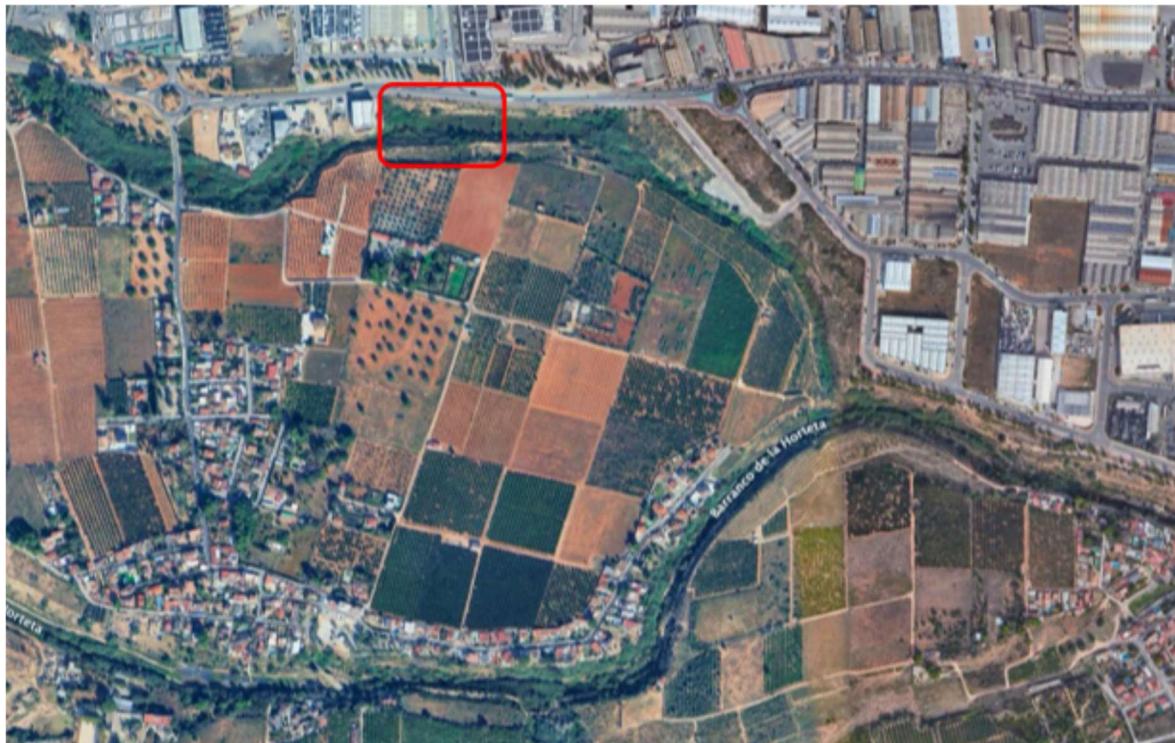
Figura 126. Vista de tramo entre PK 0+690 y 0+810 de la Cañada del Pequé. Imagen modificada de “Google Earth”.

- Tramo de la Cañada de Pequé entre PK 0+690 y 0+810. Coordenadas UTM del punto medio del recorrido (X:714995; Y:4368459). En este caso, se ha considerado los siguientes parámetros para la estimación:
 - Longitud estimada: 120 m.
 - Altura media de los márgenes: 15 m.
 - Necesidad de restitución: Baja. Se ha considerado únicamente la limpieza de cauce en toda la extensión de la sección (por los numerosos escombros de gran tamaño y los depósitos acumulados).

Con estos supuestos anteriores, el valor estimado de las actuaciones ascendería a un importe de 435.000€. El tramo considerado se muestra en la fotografía siguiente. Como puede apreciarse, queda inmediatamente agua abajo de una nave industrial que ocasiona un importante estrechamiento en el cauce; gran parte de los escombros depositados en este tramo proceden de los daños ocasionados en dicha nave, así como de la escollera de protección perimetral que tenía su parcela.

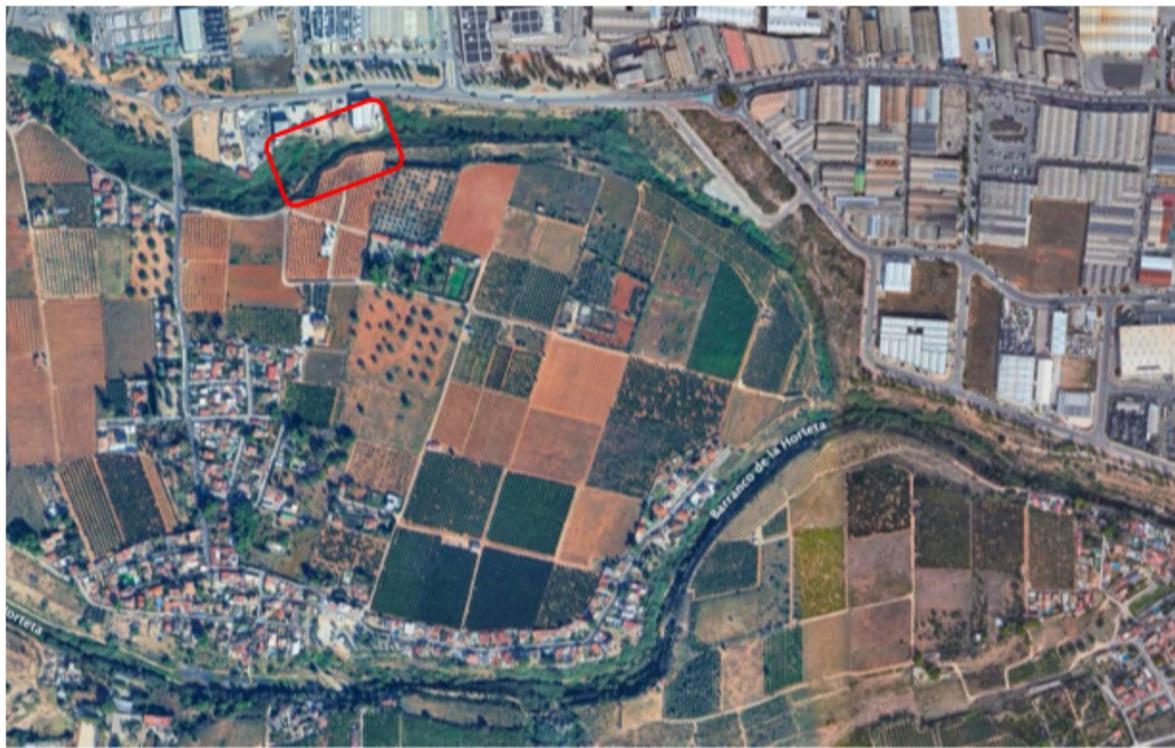
Figura 127. Vista de tramo entre PK 0+810 y 0+930 de la Cañada del Pequé. Imagen modificada de “Google Earth”.

- Tramo de la Cañada de Pequé entre PK 0+810 y 0+930. Coordenadas UTM del punto medio del recorrido (X:714853; Y:4368420). En este caso, se ha considerado los siguientes parámetros para la estimación:
 - Longitud estimada: 120 m.
 - Altura media de los márgenes: 15 m.
 - Necesidad de restitución: Entre media y alta. Para esta reposición, se ha considerado protección y estabilización de la margen izquierda (existencia de manto de escollera sobre el talud de protección de las instalaciones de la empresa Transportes Expósito Vesemjel SL., que ha sido parcialmente destruida; en esa ladera hay riesgos evidentes de desprendimientos) y limpieza de cauce en toda la extensión de la sección (por los numerosos escombros acumulados), reperfilado y saneamiento de la margen derecha y limpieza de cauce en toda la extensión de la sección (por los numerosos escombros y depósitos acumulados).

Con estos supuestos anteriores, el valor estimado de las actuaciones asciende a 1.200.000€. El tramo considerado se muestra en la fotografía siguiente.

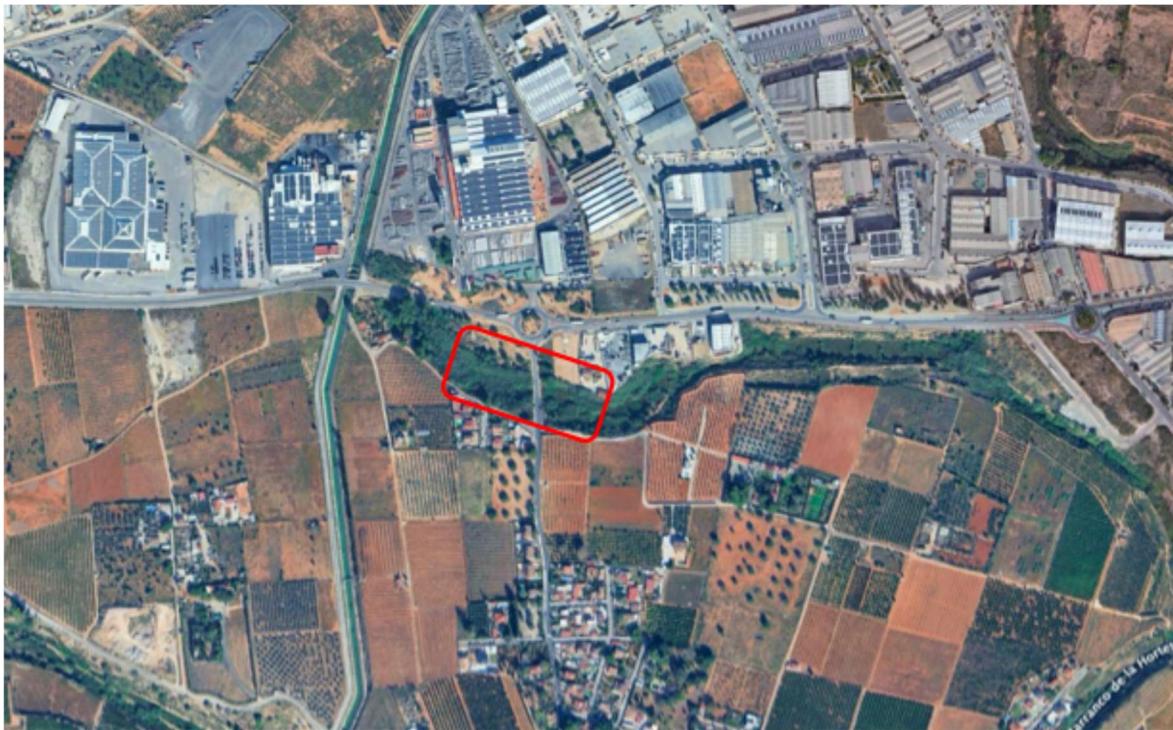
Figura 128. Vista de tramo entre PK 0+930 y 0+1250 de la Cañada del Pequé. Imagen modificada de “Google Earth”.

- Tramo de la Cañada de Pequé entre PK 0+930 y 0+1250. Coordenadas UTM del punto medio del recorrido (X:714643; Y:4368397). En este caso, se ha considerado los siguientes parámetros para la estimación:
 - Longitud estimada: 320 m.
 - Altura media de los márgenes: 7 m.
 - Necesidad de restitución: Baja. Se ha considerado la limpieza de cauce (por los numerosos escombros y depósitos acumulados), así como medidas puntuales para que no se terminen de descalzar ciertos muros y medidas de estabilización existentes. Las obras de la restitución del badén de la Calle Ávila sobre el cauce no se consideran en esta valoración, según lo indicado al inicio del informe.

Con estos supuestos anteriores, el valor estimado de las actuaciones asciende a 650.000€. El recorrido de cauce considerado se muestra en la fotografía siguiente.

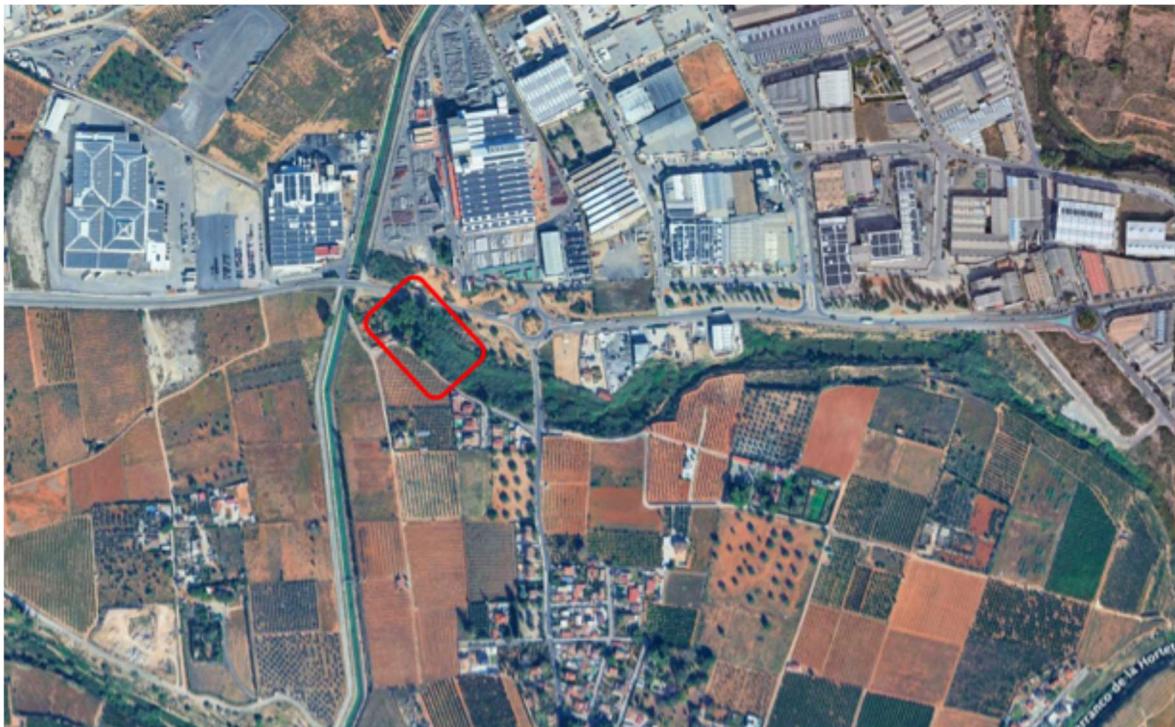
Figura 129. Vista de tramo entre PK 1+250 y 1+380 de la Cañada del Pequé. Imagen modificada de “Google Earth”.

- Tramo de la Cañada de Pequé entre PK 1+250 y 1+380. Las coordenadas UTM del punto medio del recorrido son (X:714514; Y:4368468). Se ha considerado los siguientes parámetros para la estimación:
 - Longitud estimada: 130 m.
 - Altura media de los márgenes: 3 m.
 - Necesidad de restitución: Baja a media. Se ha considerado estabilización de la margen derecha, ya que, aunque el talud tiene poca altura y no presenta riesgo de inestabilidad en tiempo seco, el camino de la Banderilla se ha visto seriamente afectado por la riada, quedando algunos tramos casi descalzados. A pesar de ser un camino de escasa entidad, se trata de un recorrido con tránsito habitual de vehículos, en el que incluso siguen circulando coches a pesar de su mal estado.

Con estos supuestos anteriores, el valor estimado de las actuaciones asciende a 800.000€. El tramo considerado se muestra en la fotografía siguiente.

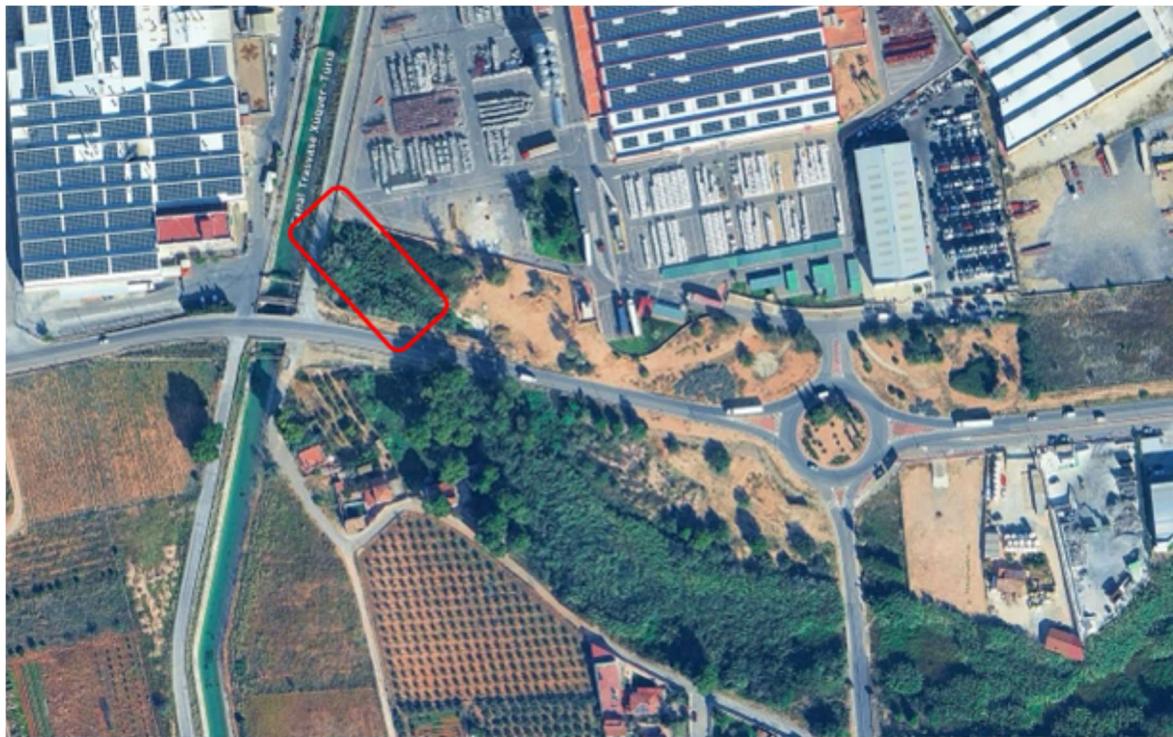
Figura 130. Vista de tramo entre PK 1+380 y 1+455 de la Cañada del Pequé. Imagen modificada de “Google Earth”.

- Tramo de la Cañada de Pequé entre PK 1+380 y 1+455. Coordenadas UTM del punto medio del recorrido (X:714457; Y:4368556). En este caso se ha considerado los siguientes parámetros para la estimación:
 - Longitud estimada: 75 m.
 - Altura media de los márgenes: 3 m.
 - Necesidad de restitución: Nula. No se ha considerado actuación en esta zona, ya que los daños son prácticamente inexistentes en las laderas aguas abajo del canal Júcar-Turia, aunque la vegetación ha sido eliminada por completo. Esto está relacionado con que, debido a la magnitud de la crecida, el flujo desbordó aguas arriba y una gran parte del caudal evacuó por el exterior de este tramo de cauce.

Por tanto, no se estima ningún valor económico. El recorrido considerado se muestra en la imagen siguiente.
