UNIVERSITAT
POLITÈCNICA
DE VALÈNCIA

**INFORME DE EVALUACIÓN DE LOS DAÑOS PROVOCADOS
POR LA DANA DE OCTUBRE DE 2024 EN LOS BARRANCOS
DEL POYO, L'HORTETA Y LA CAÑADA DE PEQUÉ, EN EL
TÉRMINO MUNICIPAL DE TORRENT (VALENCIA)**

Valencia, septiembre de 2025

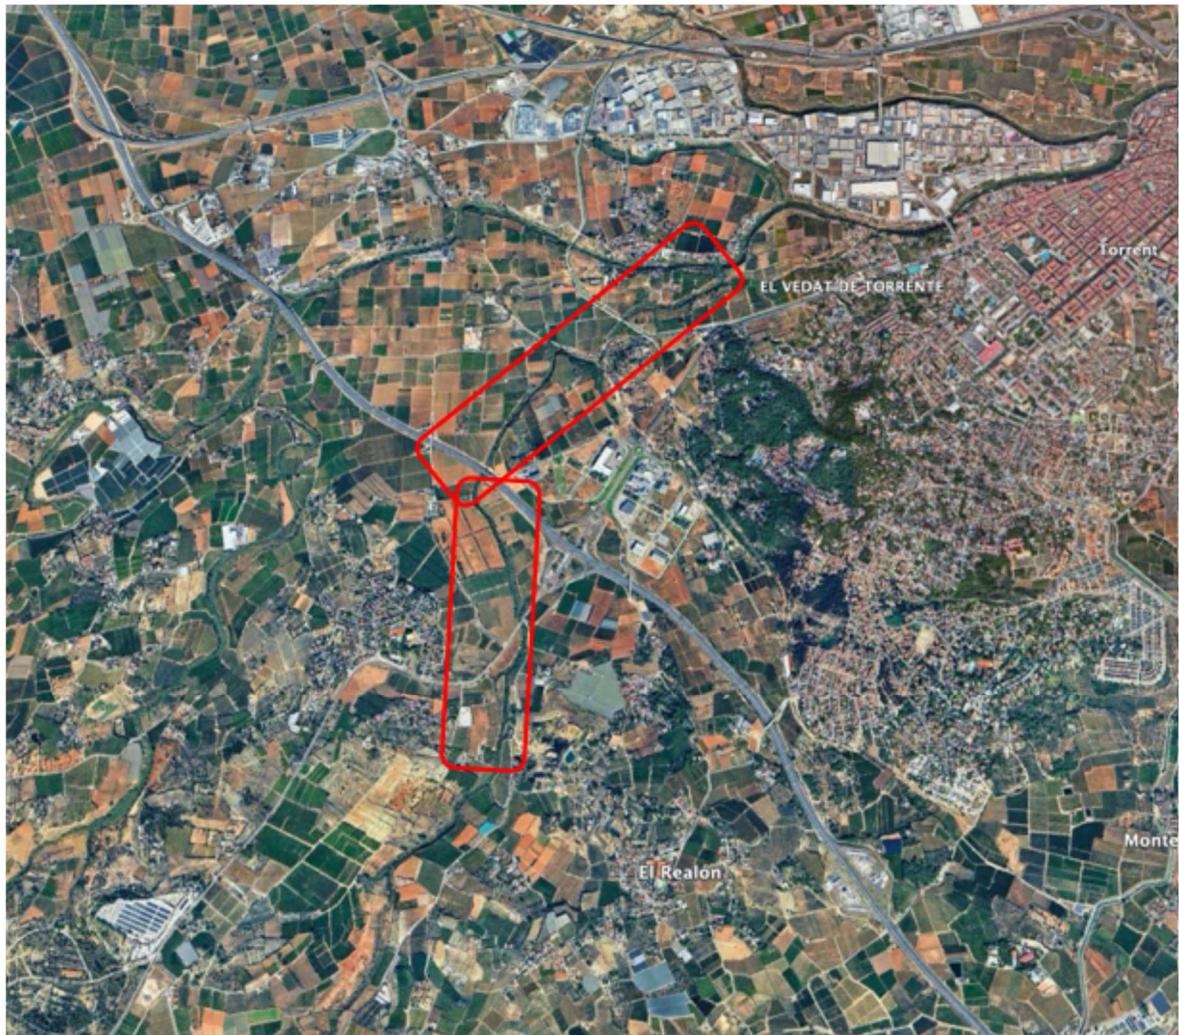
Figura 131. Vista de tramo entre PK 0+200 y 2+340 del Barranc de les Canyes. Imagen modificada de “Google Earth”.

- Tramo del Barranco de les Canyes entre PK 0+200 y 2+340. Coordenadas UTM del punto medio del recorrido (X:713957; Y:4366564). Se ha considerado los siguientes parámetros para la estimación:
 - Longitud estimada: Todo el cauce dentro del Término Municipal.
 - Altura media de los márgenes: 2 m.
 - Necesidad de restitución: Nula. No se ha considerado actuación en esta zona ya aprecian daños en las márgenes ni en el cauce, indicativo de que por en este tramo el flujo no llevaba una velocidad significativa. Tampoco parece que esta rambla trasegase un caudal relevante, ya que algunos elementos del entorno del puente de la carretera de Monserrat no han sido dañados (como las biondas).

Por tanto, no se estima ningún valor económico. El tramo considerado se muestra en la fotografía siguiente.

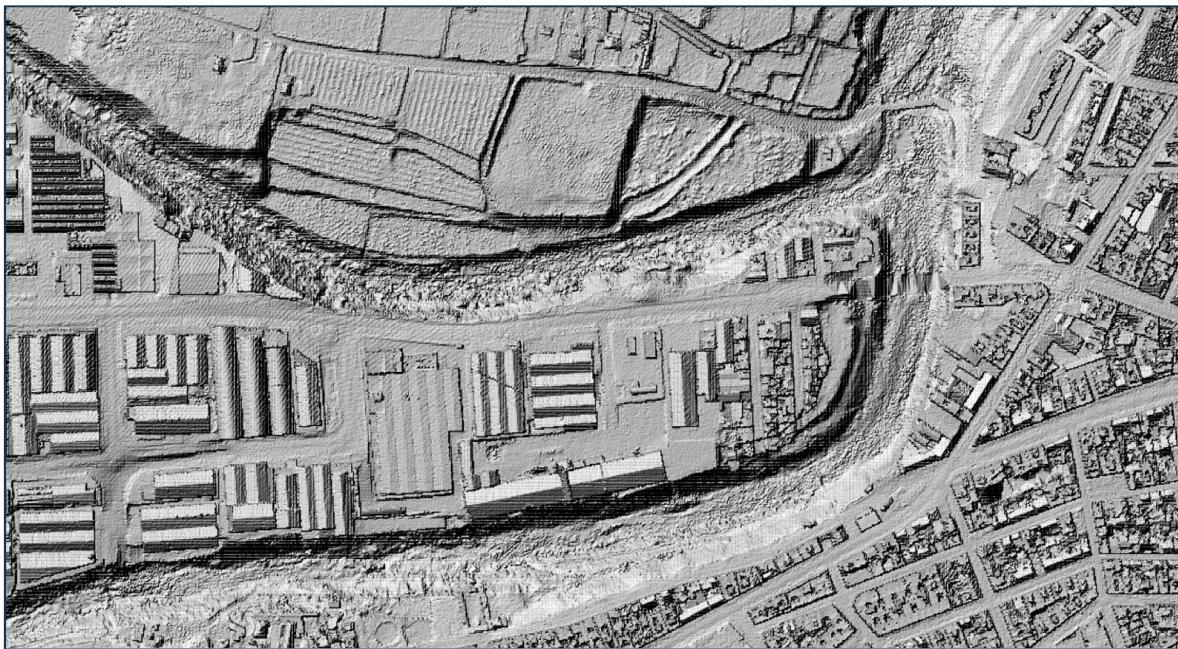
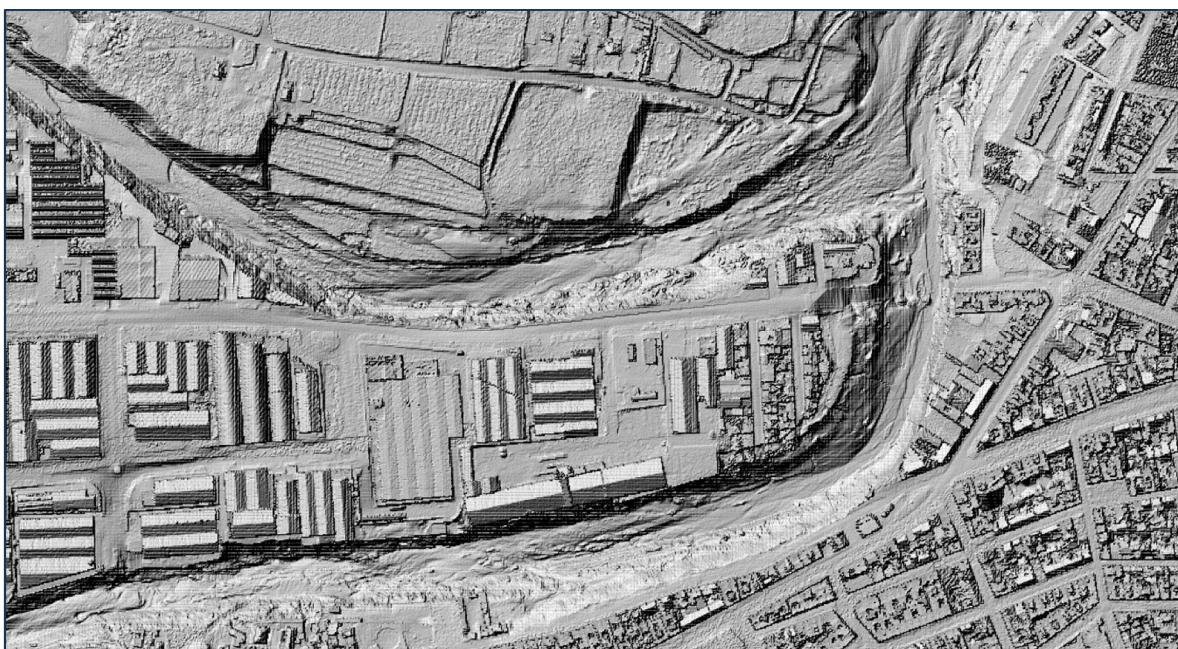
Para evidenciar el sentido del trabajo realizado, en las imágenes siguientes se muestran, a modo de ejemplo, algunas modificaciones producidas en la geometría de los cauces. Esto hace prever la idea inicial con la que se inició este trabajo; es decir, que las inundaciones esperables para la situación posterior a la DANA, no coincidirán con las que se tendrían antes de dicho evento, incluso para un mismo caudal.

Figura 145. Confluencia entre el Bco. de Horteta y la Rambla del Poyo en la situación Pre DANA.

Figura 146. Confluencia entre el Bco. de Horteta y la Rambla del Poyo en la situación Post DANA.

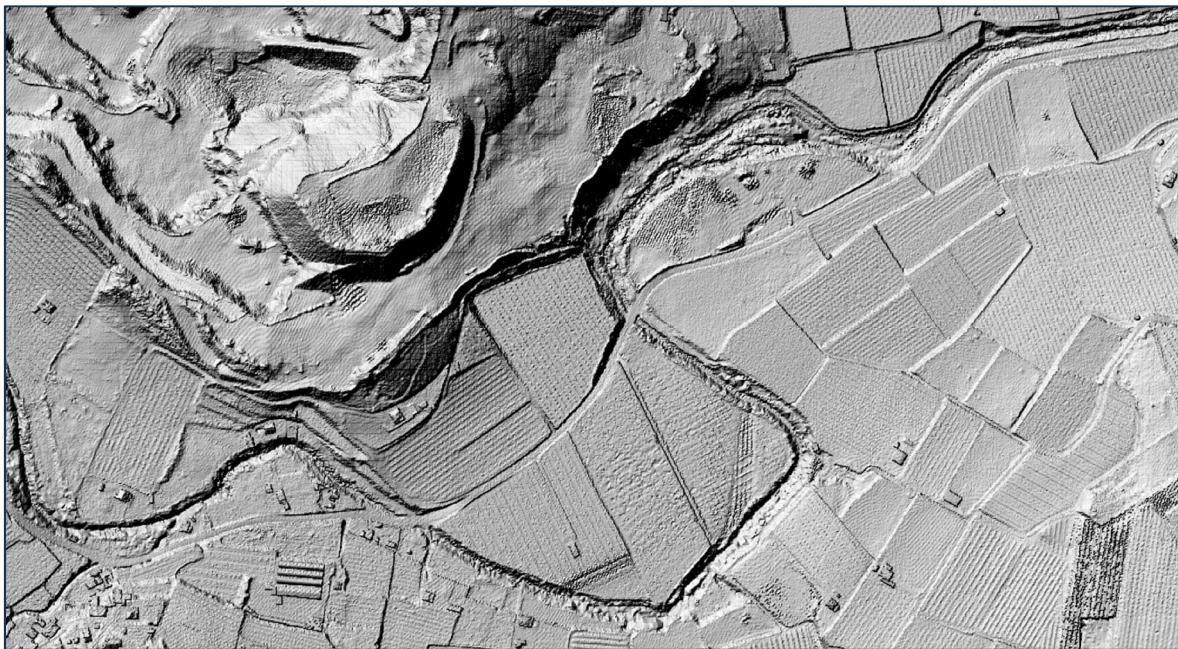
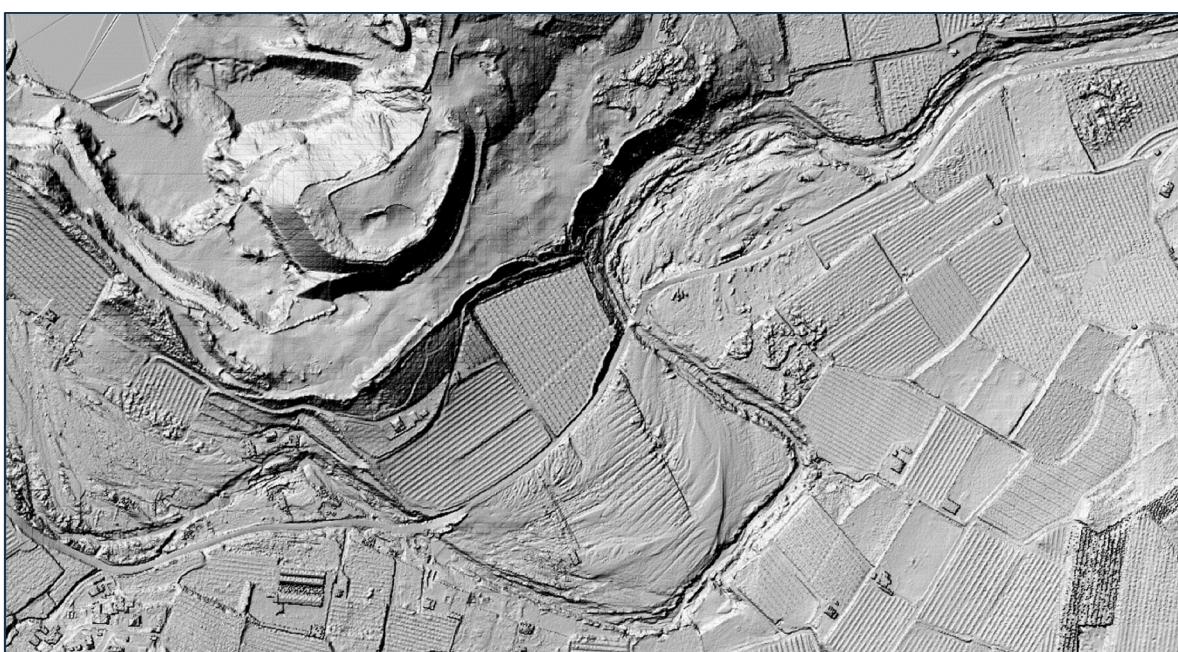
A continuación se muestran las diferencias entre el modelo anterior y posterior a la DANA, en el tramo del Barranco de L'Horteta situado aguas abajo de la cantera de Calicanto. Se puede apreciar cómo el flujo ha tendido a erosionar el interior de los meandros existentes en esa zona.

Figura 147. Detalle del Bco. de Horteta aguas abajo de la cantera de Calicanto. Situación Pre DANA.

Figura 148. Detalle del Bco. de Horteta aguas abajo de la cantera de Calicanto. Situación Post DANA.

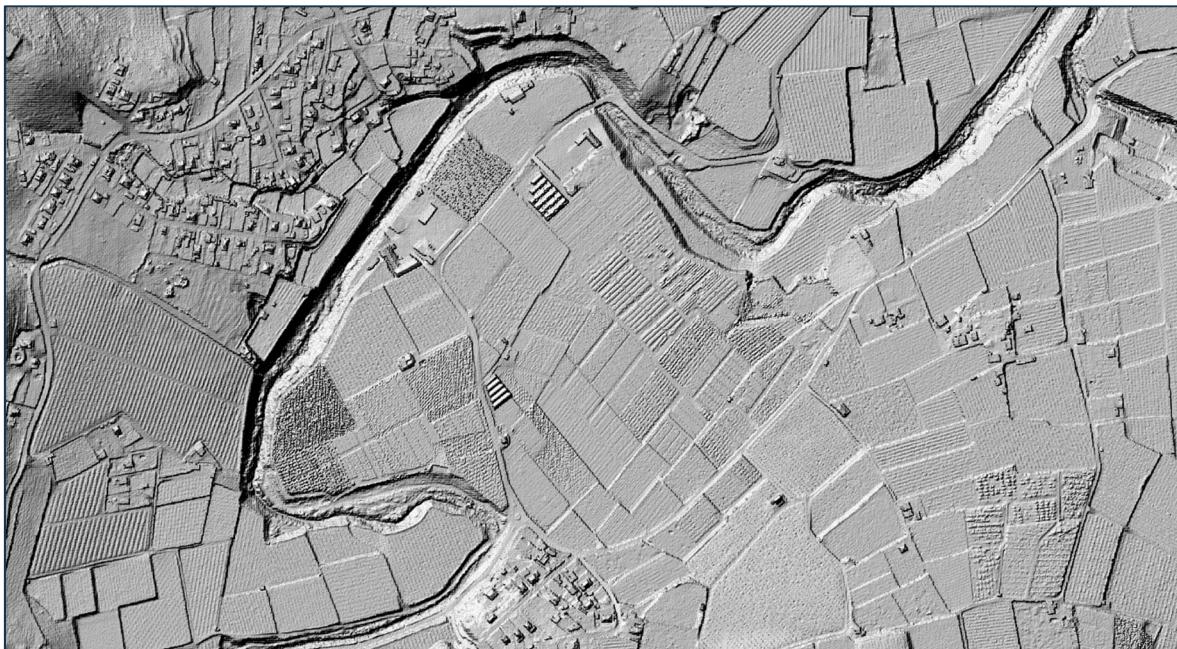
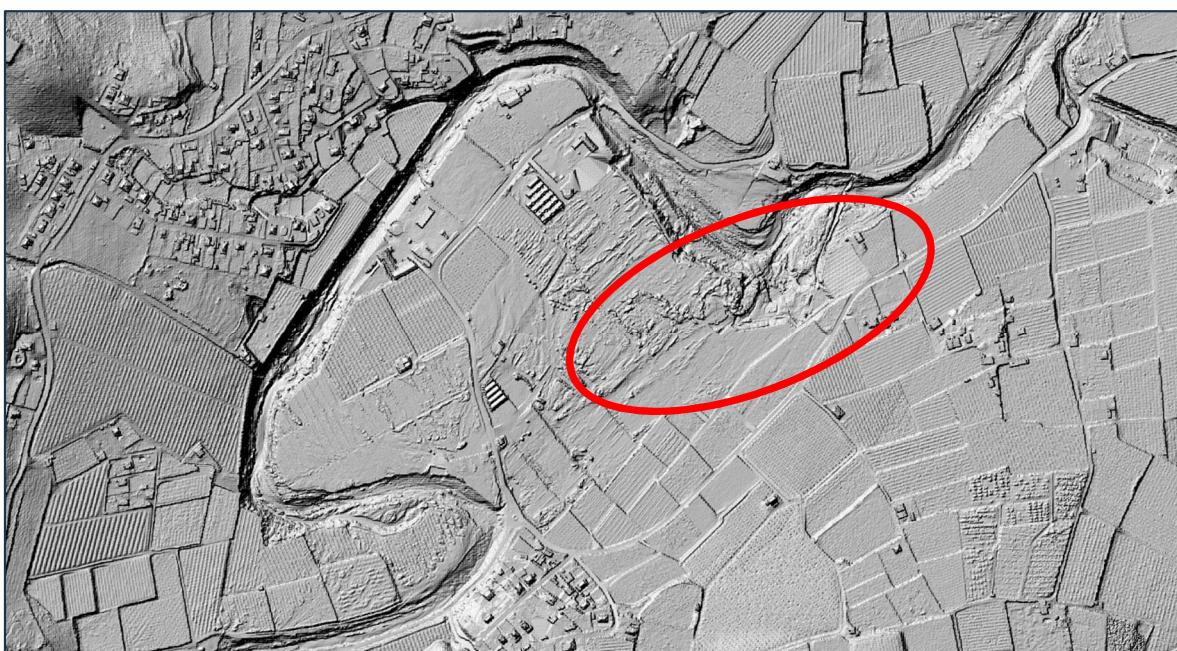
Por último, se muestra la variación en la cartografía que ha sufrido el interior del meandro de Horteta, en el que tal y como se ha señalado en la figura, las erosiones durante la crecida han comenzado a producir una corta fluvial a través del meandro.

Figura 149. Detalle del meandro Bco. de Horteta. Situación Pre DANA.

Figura 150. Detalle del meandro Bco. de Horteta. Situación Post DANA.

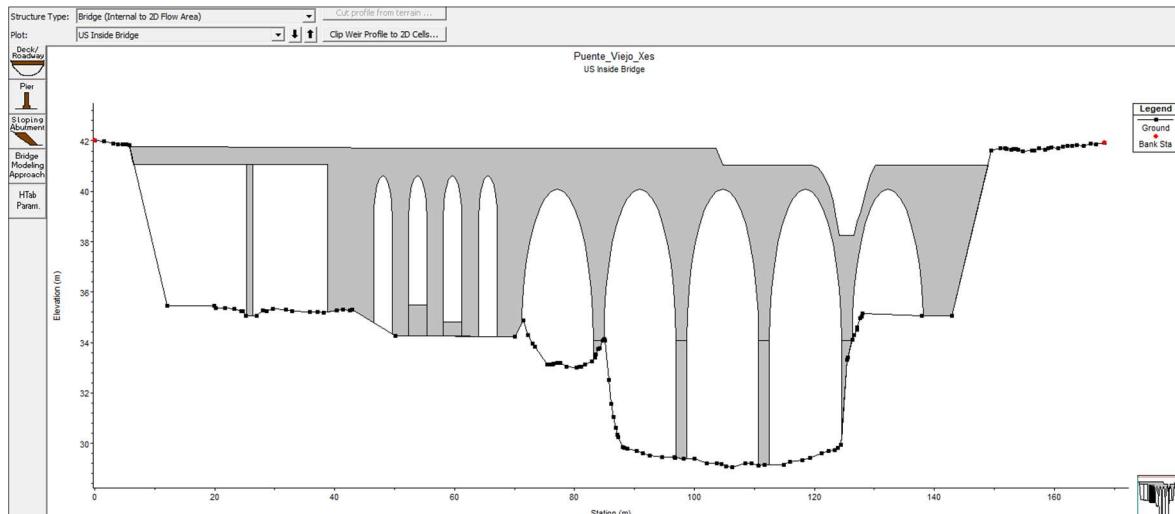
Por otra parte, se muestra también el puente que conecta la Calle Gómez Ferrer de Torrent, con el Camí del Alter de Alaquás, conocido localmente como el “puente viejo”. En este otro puente, la crecida destruyó parte de su tablero por su margen derecha, y erosionó el material de relleno de alguno de sus arcos.

Como lo que se pretende es intentar reproducir lo más fielmente posible la simulación hidráulica de la DANA para realizar una estimación de los caudales máximos trasegados, se ha procurado reproducir de forma detallada esa geometría dañada del puente para incluirlo en el modelo. En ese sentido, y a falta de mejor información, se considerará la hipótesis de que cuando se alcanzó el caudal máximo de la crecida, esa parte del tablero ya se había destruido en algún instante previo.

Tras introducir el puente dañado en el modelo, el resultado se expone en la figura adjunta.

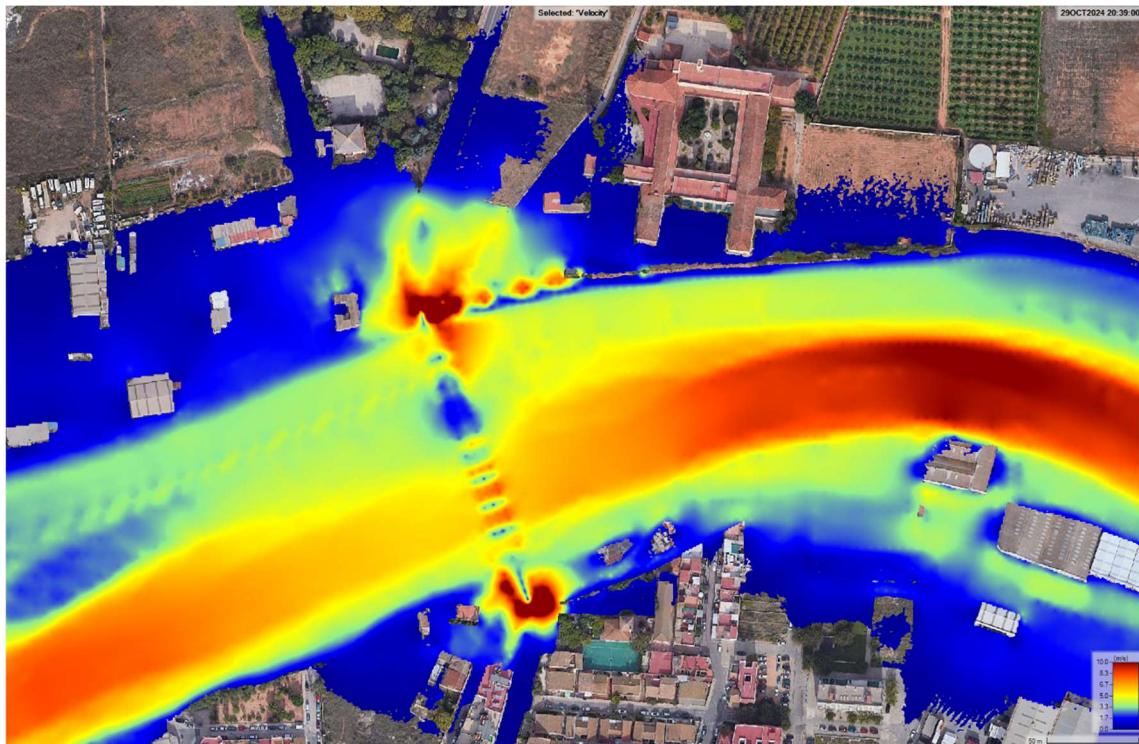
Por otra parte, a partir de la figura anterior, resulta interesante ampliar estos resultados en el entorno del puente viejo, en los que puede apreciarse cómo el flujo tendió a acelerarse por sus dos márgenes, como consecuencia de la coronación de la crecida sobre el tablero, que quedó parcialmente destruido.

Figura 162. Resultados de modelación hidráulica de la inundación generada por la DANA. Velocidades del flujo en el entorno del puente viejo de Torrent (para el instante del caudal máximo).

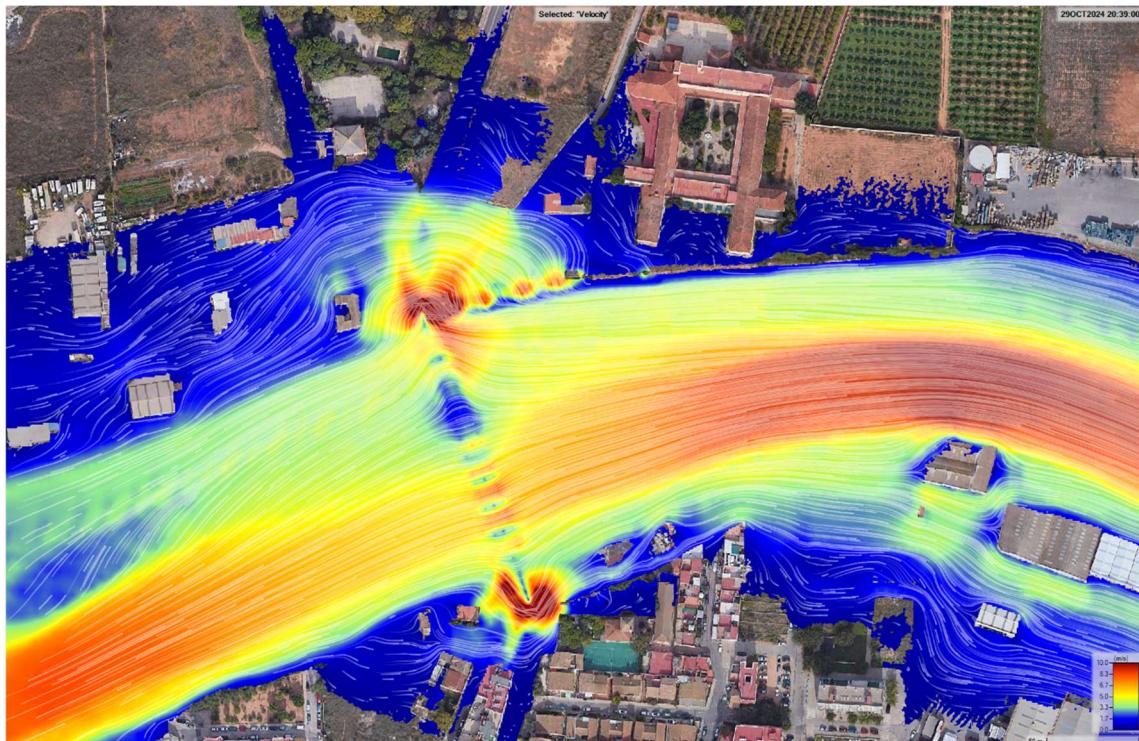
Representando las líneas de flujo sobre esas velocidades, se puede ilustrar mejor el comportamiento hidráulico antes descrito.

Figura 163. Resultados de modelación hidráulica de la inundación generada por la DANA. Líneas de corriente en el entorno del puente viejo de Torrent (para el instante del caudal máximo).

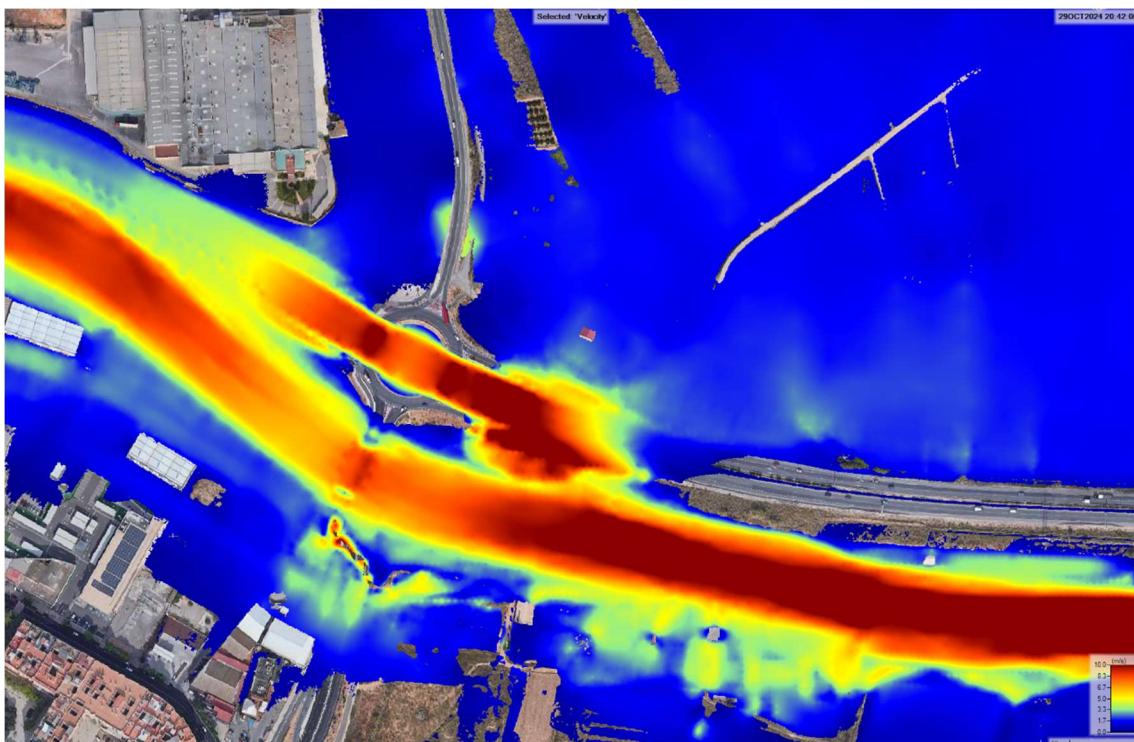
Figura 164. Resultados de modelación hidráulica de la inundación, en el entorno del puente de la CV-403 sobre la Rambla del Poyo. Velocidad del flujo en el instante del caudal máximo.

En este punto, los resultados obtenidos indican las elevadas velocidades que llegaron a producirse bajo el paso inferior de la CV-36 y los carriles de dicha carretera en la margen izquierda del Poyo; se trata, por tanto, de un punto muy peligroso en el que los coches se verían fácilmente arrastrados por la crecida. Por otra parte, se observa también visualiza cómo los puntos bajos de la CV-36 facilitaron la salida de caudal hacia el noreste a través de dicha carretera.

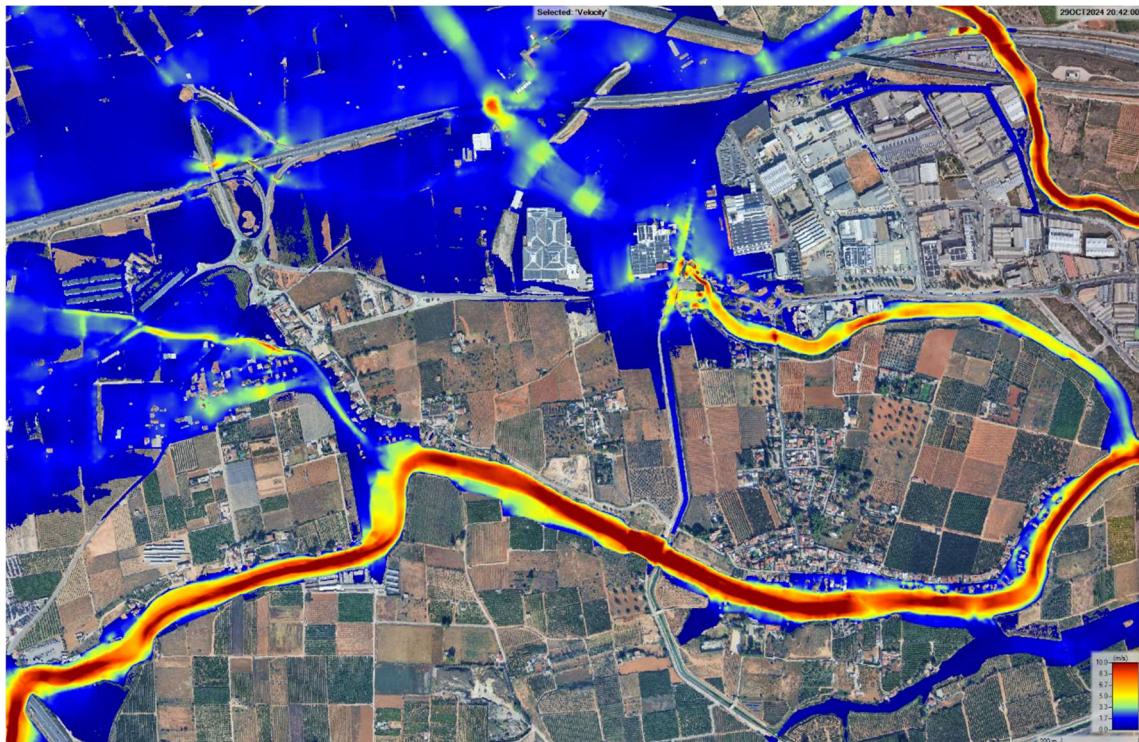
Mostrando las velocidades del flujo proporcionadas por el modelo, puede apreciarse como se generan velocidades altas en ambos arroyos, que generó importantes daños en ambas zonas. Por ejemplo, se identifica perfectamente el sentido de la corriente que arrastró decenas de vehículos en el aparcamiento de la empresa Campofrío.

Figura 168. Resultados de modelación hidráulica de la inundación generada por la DANA. Velocidades del flujo en el instante en el que se alcanza el caudal máximo en la zona 3 de Torrent.

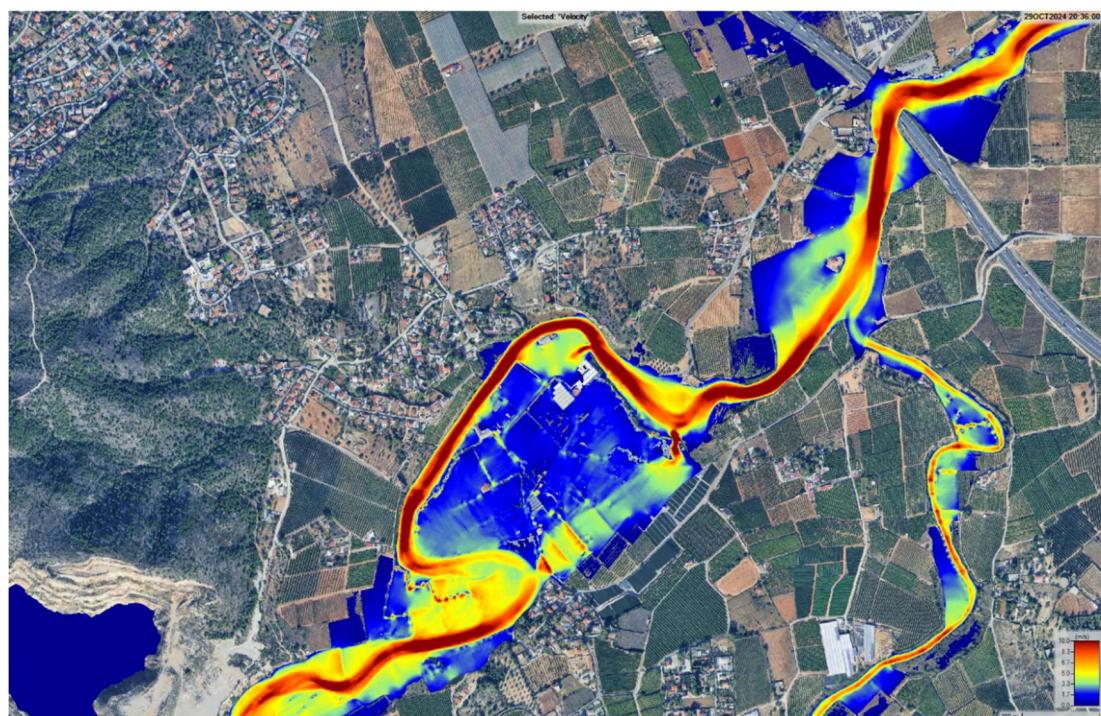
Figura 170. Resultados de modelación hidráulica de la inundación generada por la DANA. Velocidad del flujo para el instante del caudal máximo en la zona 5 (entorno del meandro del Bco. de Horteta).

De la figura anterior, puede apreciarse con claridad la tendencia del cauce a generar una corta fluvial a través del meandro, efecto que prevalecerá en las próximas crecidas.

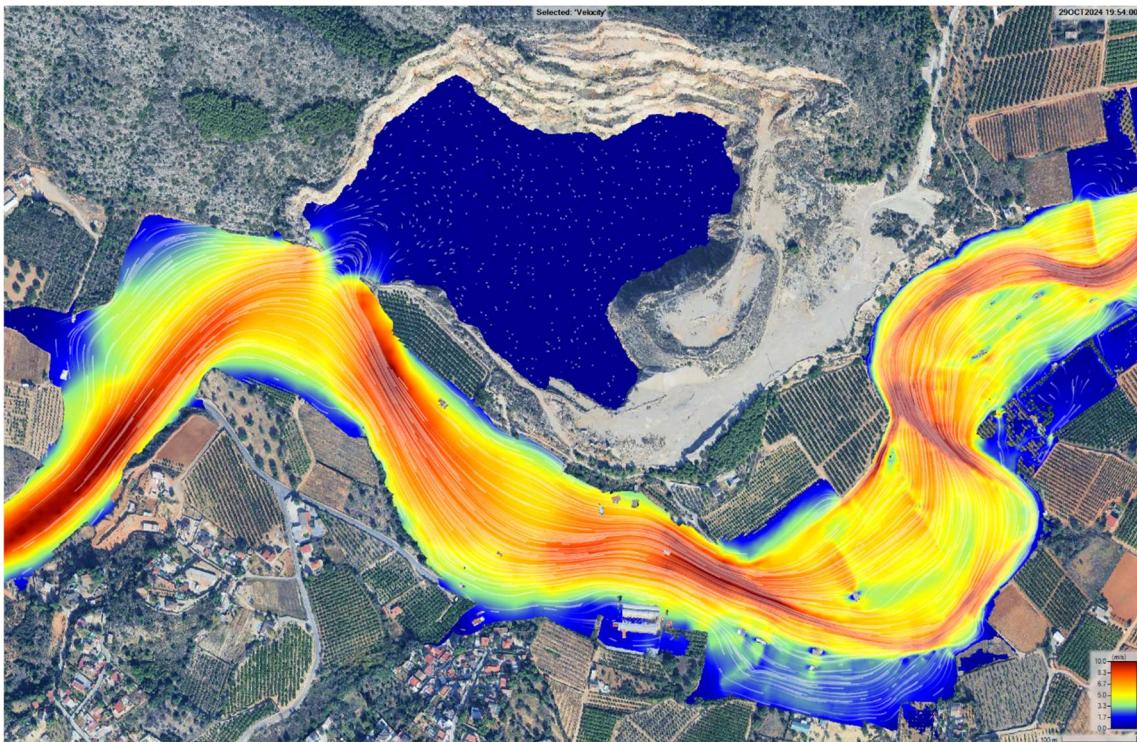
Figura 172. Resultados de modelación hidráulica de la inundación generada por la DANA. Líneas de corriente en el entorno de la cantera de Calicanto, en la zona 5, con la velocidad de fondo. Llenado de la misma por rotura de la margen izquierda de Horteta.

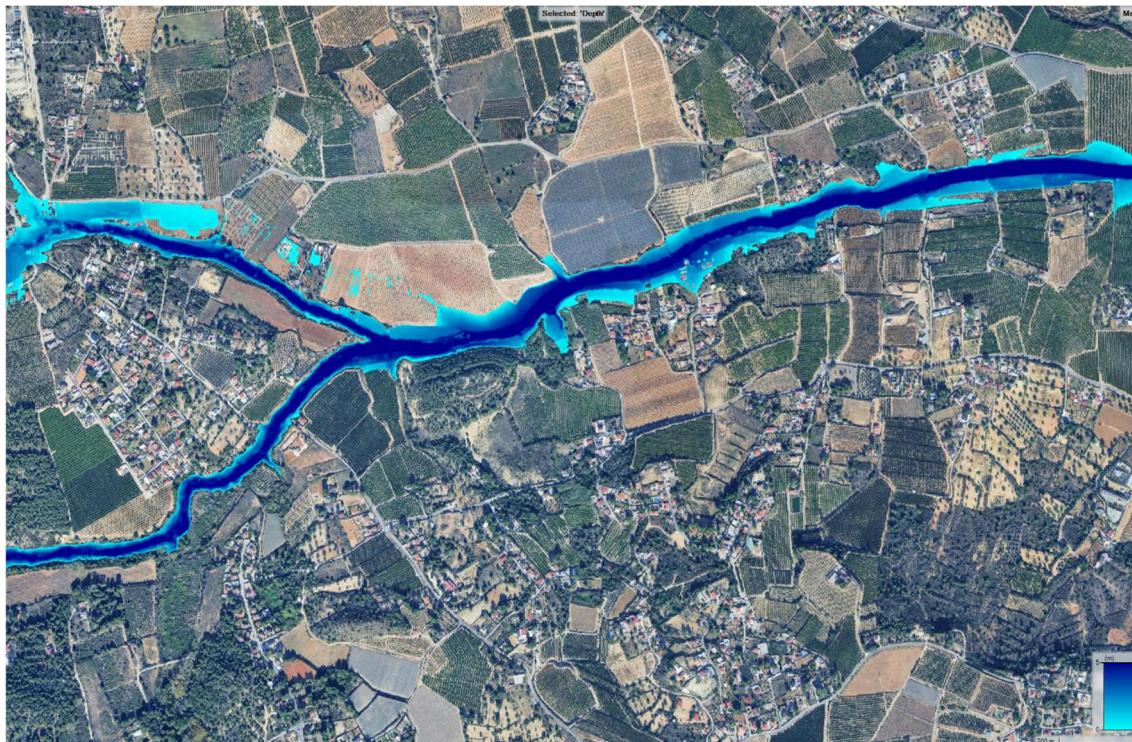
Las velocidades del flujo en este último tramo se exponen en el apartado 7 del Anejo 4 del informe, en los que se identifican las elevadas velocidades del flujo en este tramo, en dónde llegaron a alcanzarse corrientes por encima de 10 m/s. Eso explicaría la capacidad erosiva del flujo en esta zona, y el importante arrastre de sedimentos generados por la crecida en las áreas de aguas abajo.

Figura 173. Resultados de modelación hidráulica de la inundación generada por la DANA. Envolvente de calados máximos en la zona 6 de Torrent.

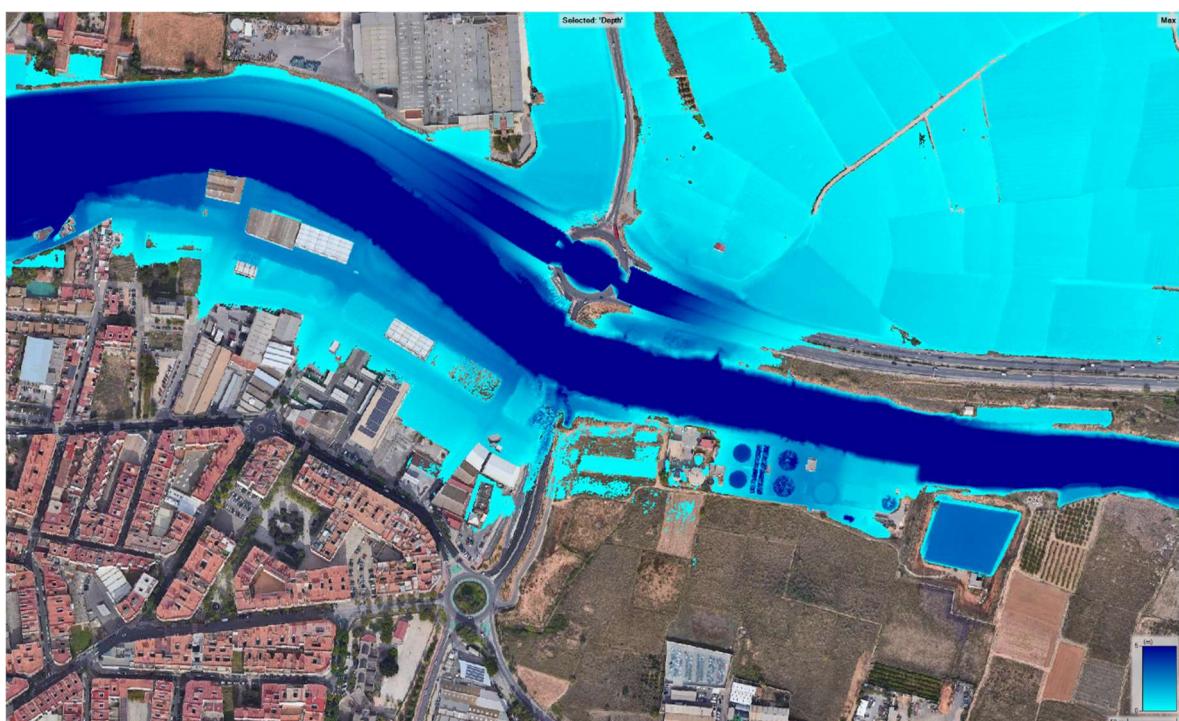
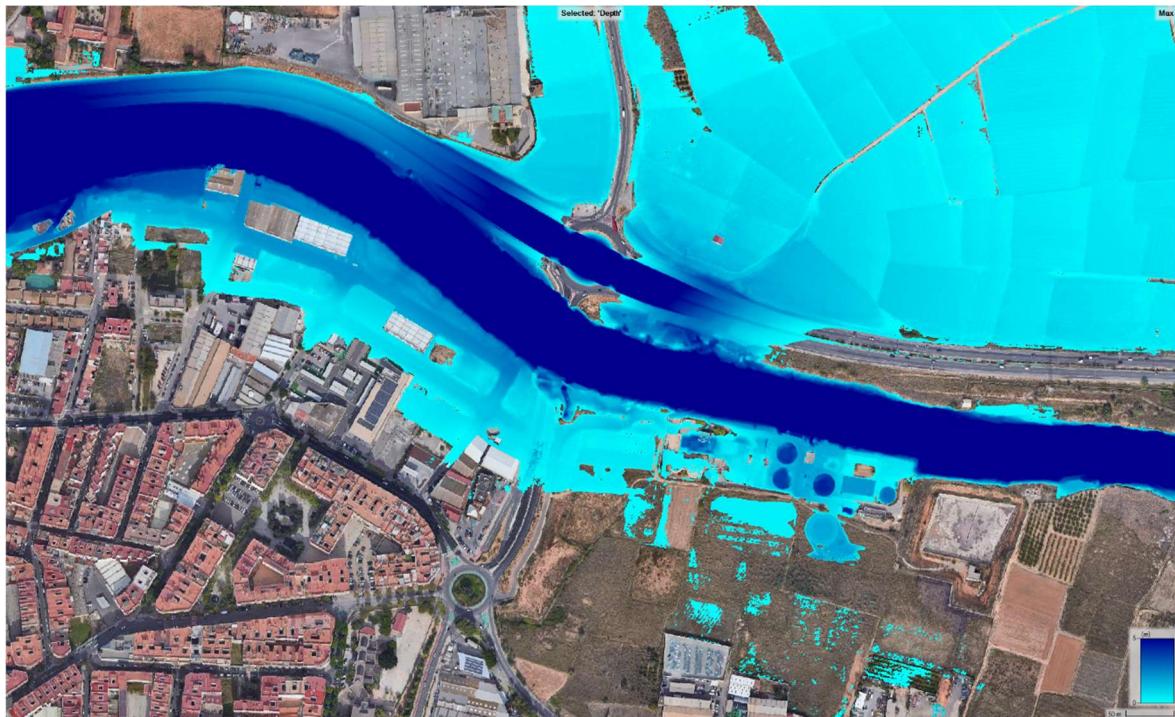
Figura 195. Inundación en el entorno de la depuradora. Situación PRE-DANA. $T = 500$ años.

Figura 196. Inundación en el entorno de la depuradora. Situación POST-DANA. $T= 500$ años.

Estos resultados presentarían a priori una conclusión relevante; el emplazamiento en el que se sitúa la depuradora ha empeorado el nivel de peligrosidad por inundación fluvial tras el paso de la DANA, debido a los cambios geomorfológicos que ha sufrido la Rambla del Poyo. Por tanto, sus instalaciones correrán ahora un mayor riesgo que el que tenían hace un año.

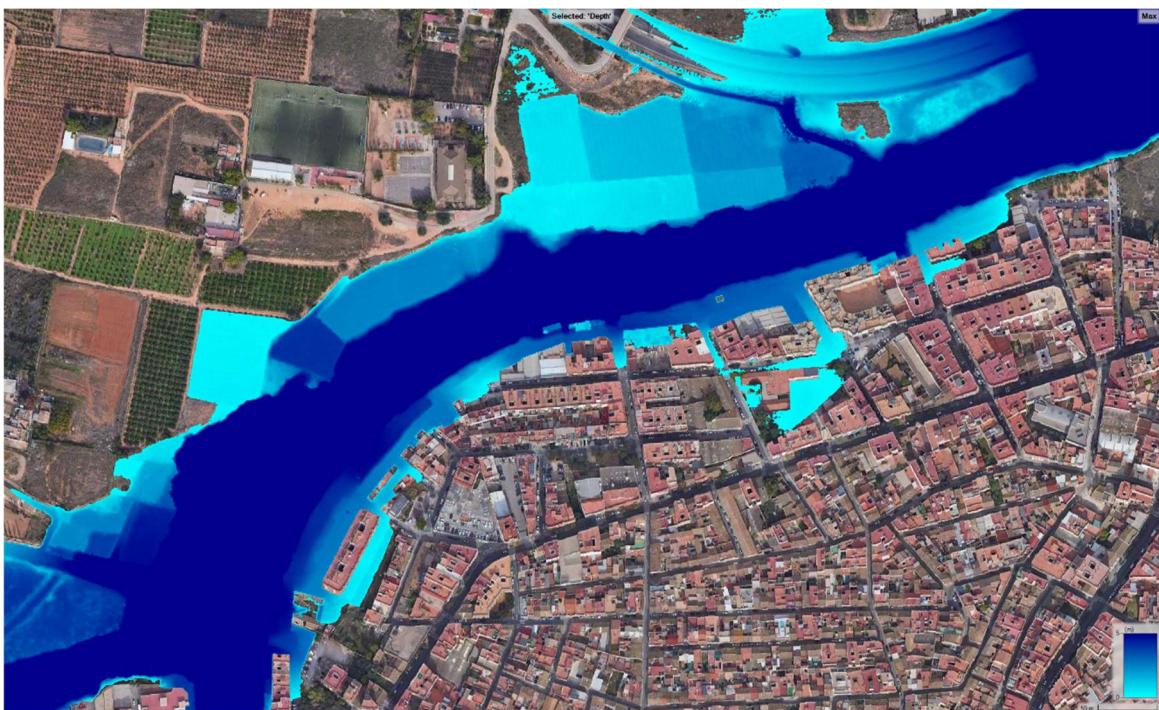
En dicha situación post-DANA, los calados presentan mayores niveles en zonas más próximas a la población que las que se tenían en la situación previa, indicativo de se han producido fuertes erosiones por la margen derecha, que tendrán que ser corregidas.

Figura 197. Inundación al norte del casco urbano. Situación PRE-DANA. $T= 500$ años.

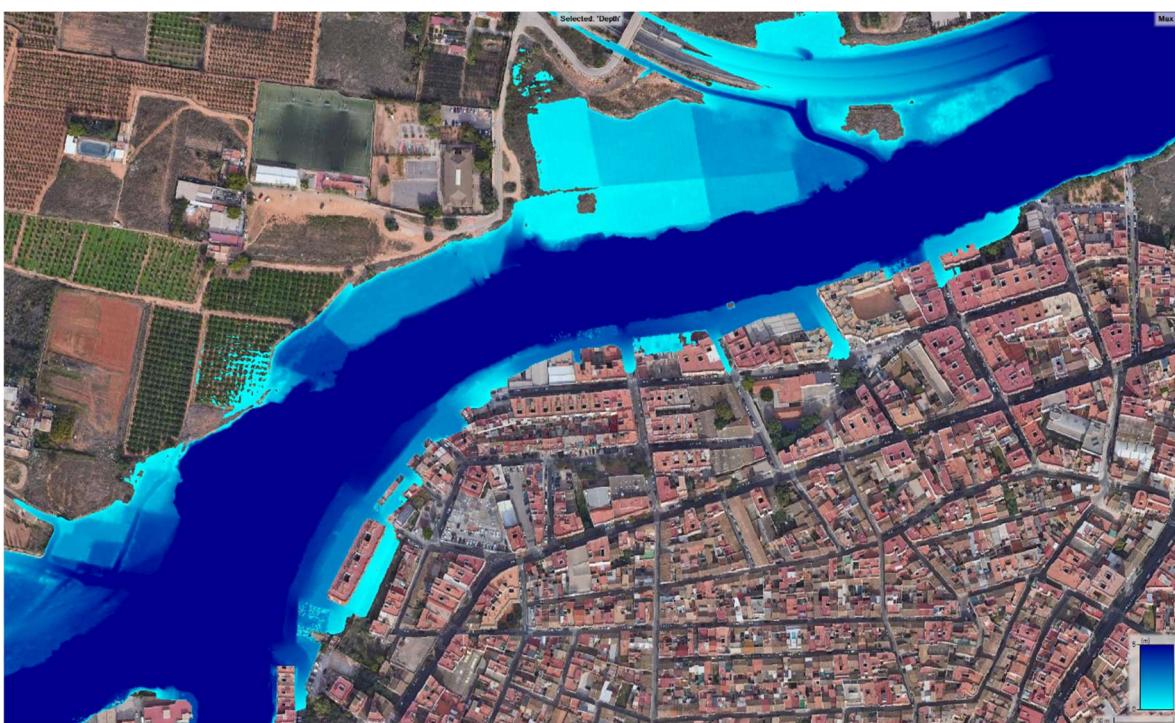
Figura 198. Inundación al norte del casco urbano. Situación POST-DANA. $T= 500$ años.

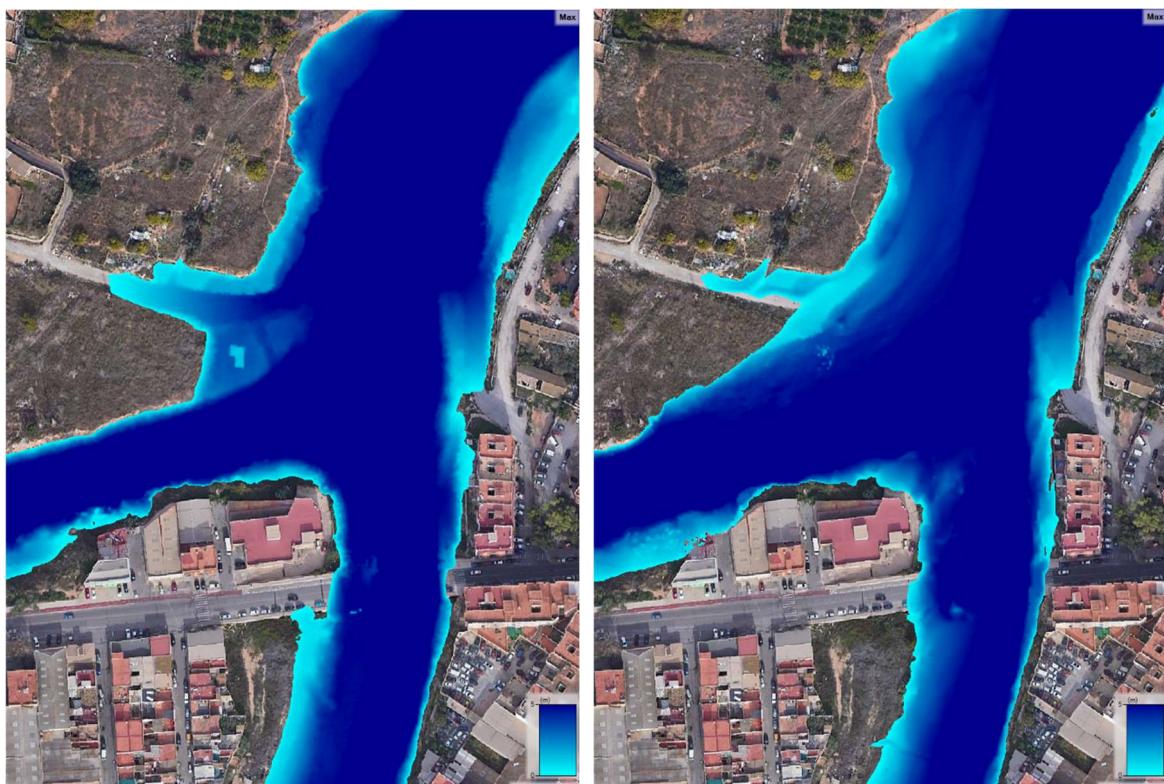
Detalle en la zona 2. Confluencia entre la rambla del Poyo y el Barranco de Horteta

La confluencia entre la rambla del Poyo y el Barranco de Horteta se ha ensanchado significativamente tras la DANA, por lo que la inundación esperable en el futura tendrá menores calados pero mayor amplitud, según puede apreciarse en las figuras adjuntas. En este caso se representa para el periodo de retorno de 100 años, por apreciarse mejor.

Figura 199. Inundación en la confluencia entre la Rambla del Poyo y el Barranco de Horteta. Situación PRE-DANA a la izquierda y POST-DANA a la derecha. $T= 100$ años.

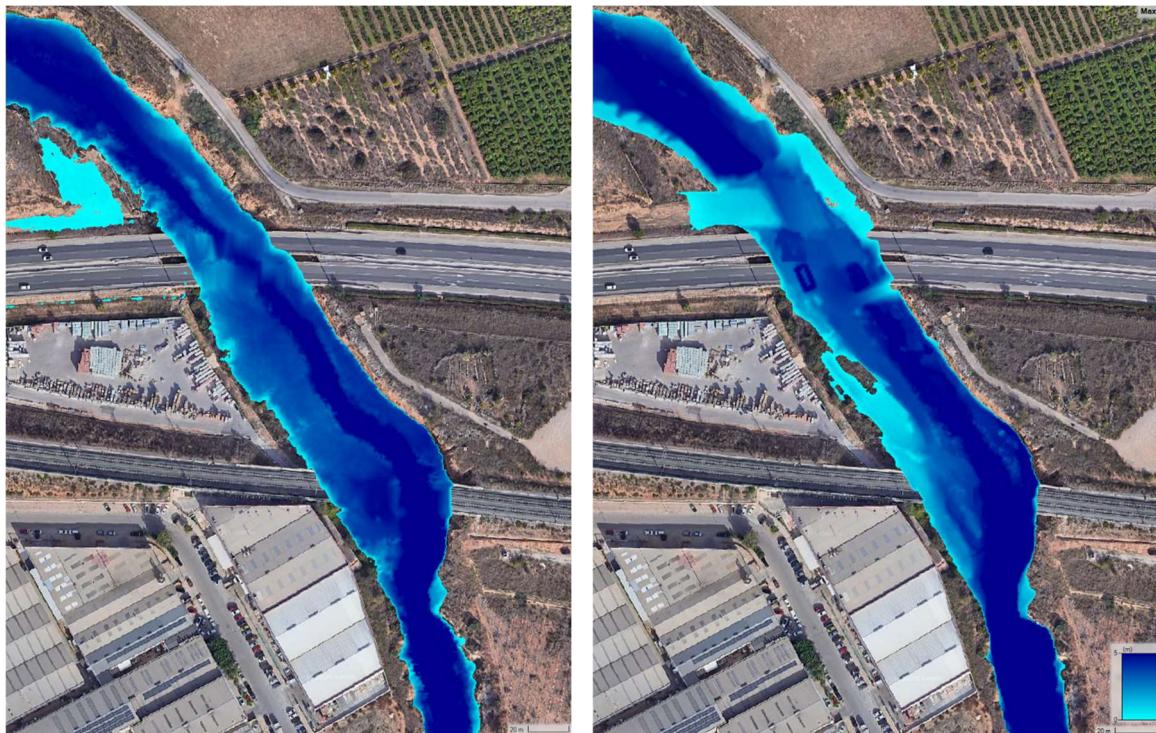
Detalle en la zona 2. Entorno del cruce del Poyo con la CV-36

En este tramo se identifican variaciones significativas en los calados esperables entre la situación anterior y posterior a la DANA, como consecuencia de los sedimentos y escombros depositados en el lecho. De nuevo se representarán los resultados para el periodo de retorno de 100 años, por apreciarse mejor que el de 500.

Figura 200. Inundación en el cruce entre la Rambla del Poyo y la CV-36. Situación PRE-DANA a la izquierda y POST-DANA a la derecha. $T = 100$ años.

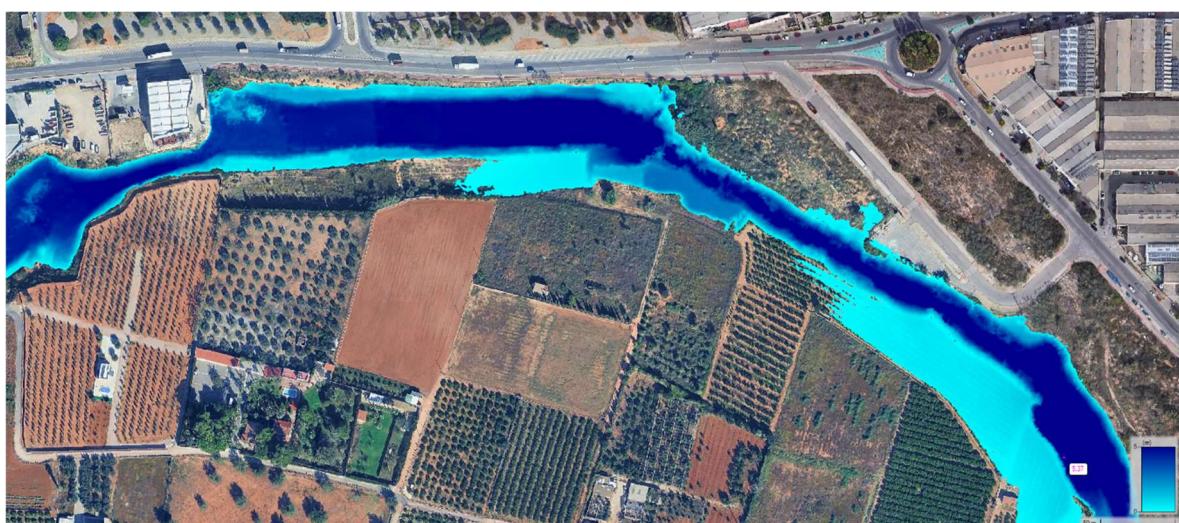
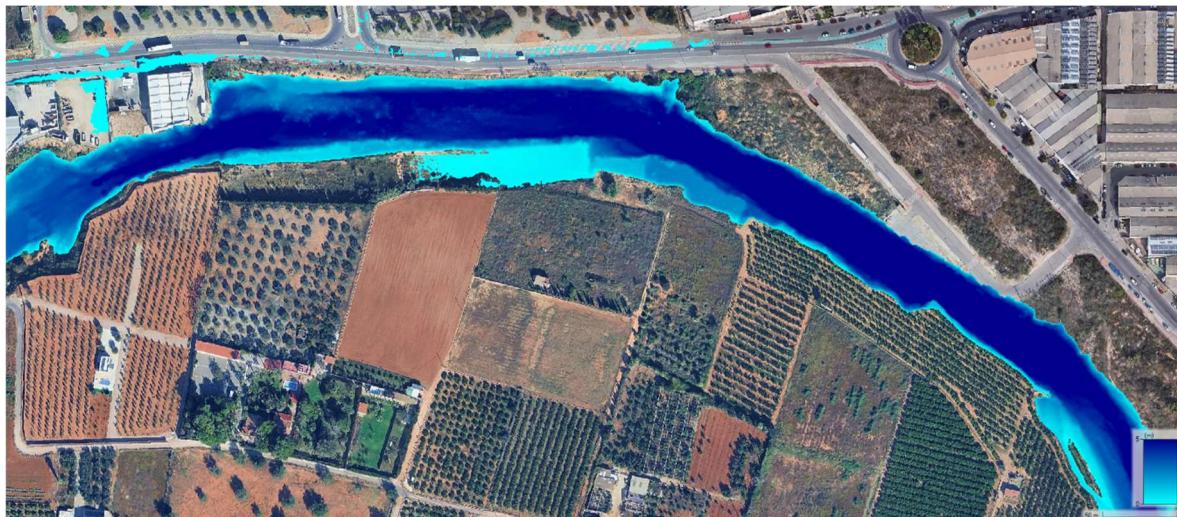
Detalle en la zona 3. Zona junto al polígono en la cañada del Pequé.

En el recorrido de la cañada del Peque en este entorno, el barranco se ha ampliado hacia la zona del polígono, ocasionando importantes erosiones por su margen derecha que en el futuro ocasionará una mayor amplitud en la inundación, aunque con calados menores.

Figura 201. Cañada del Pequé junto al polígono Mas del Jutge. Situación PRE-DANA, $T = 500$ años.

Figura 202. Cañada del Pequé junto al polígono Mas del Jutge. Situación POST -DANA, T= 500 años.

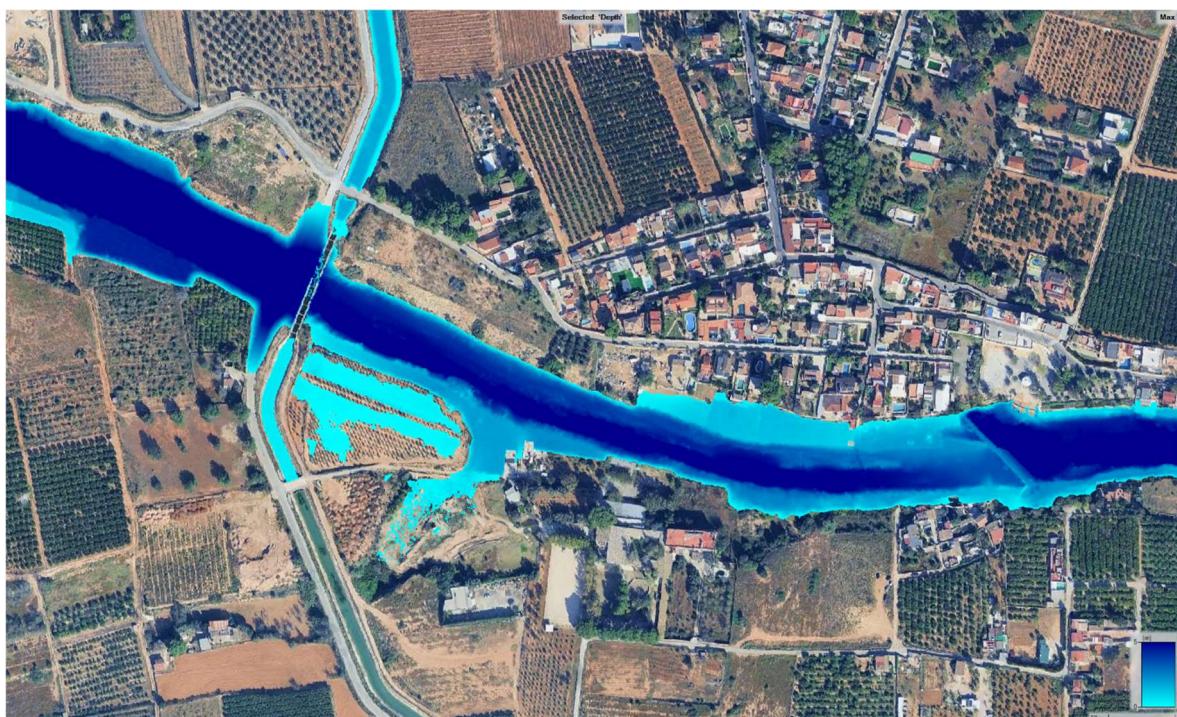
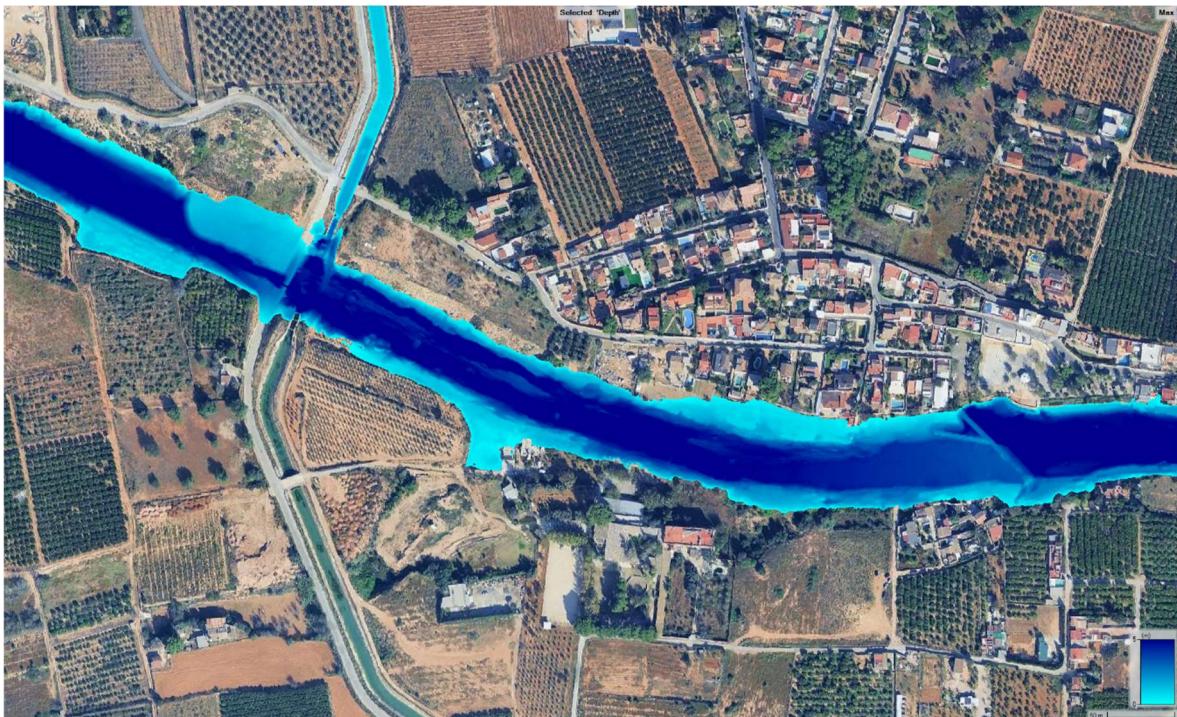
Detalle en la zona 3. Zona del pantano y cruce con el canal Júcar-Turia.

En este caso la situación pre DANA presentaba unos calados mayores aguas arriba del acueducto del canal Júcar-Turia, por estar éste situado a cota muy baja, obstruyendo la corriente. Tras la eliminación del acueducto los calados esperables serán obviamente menores, pero si se repone a esa misma cota tan baja, su estructura volvería a obstruir la libre circulación del flujo.

Figura 203. Detalle del Bco. de Horteta en la zona del pantano. Situación PRE-DANA. T= 500 años.

Figura 204. Detalle del Bco. de Horteta en la zona del pantano. Situación POST-DANA. $T= 500$ años.

En el entorno del pantano la situación es casi inversa, ya que los calados se incrementan en la situación post-DANA en el entorno del azud, especialmente aguas arriba del mismo. Seguramente la causa esté relacionada con los escombros depositados en el cauce.
