UNIVERSITAT
POLITÈCNICA
DE VALÈNCIA

**INFORME DE EVALUACIÓN DE LOS DAÑOS PROVOCADOS
POR LA DANA DE OCTUBRE DE 2024 EN LOS BARRANCOS
DEL POYO, L'HORTETA Y LA CAÑADA DE PEQUÉ, EN EL
TÉRMINO MUNICIPAL DE TORRENT (VALENCIA)**

Valencia, septiembre de 2025

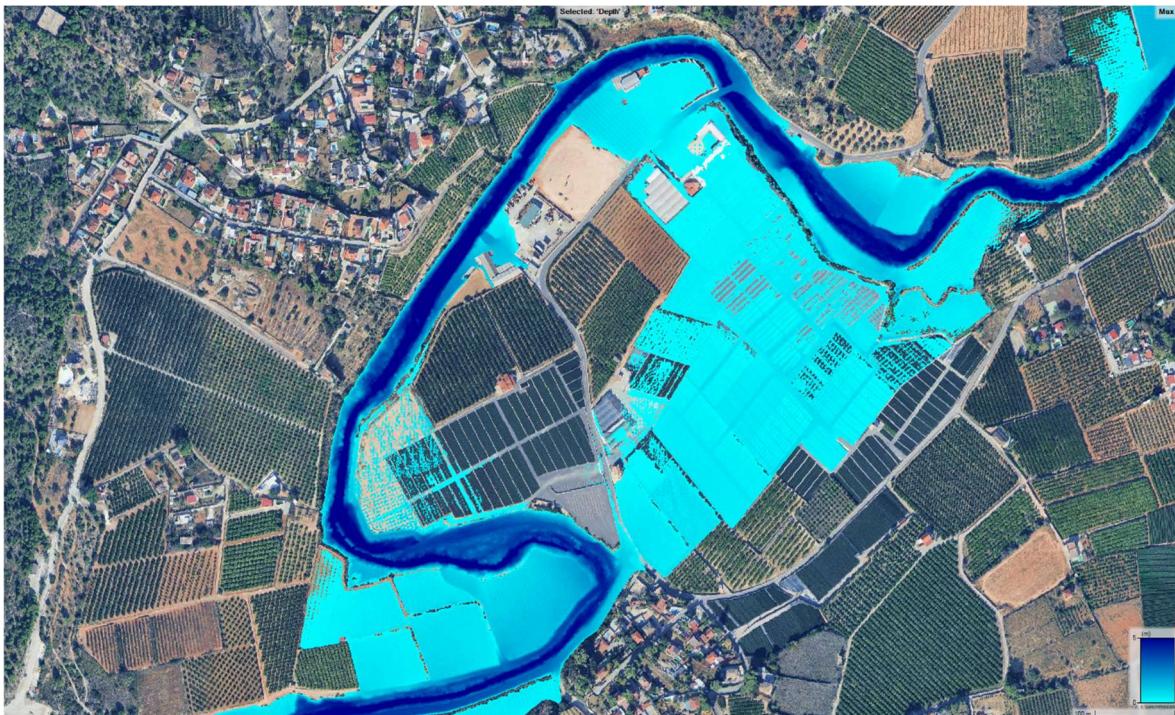
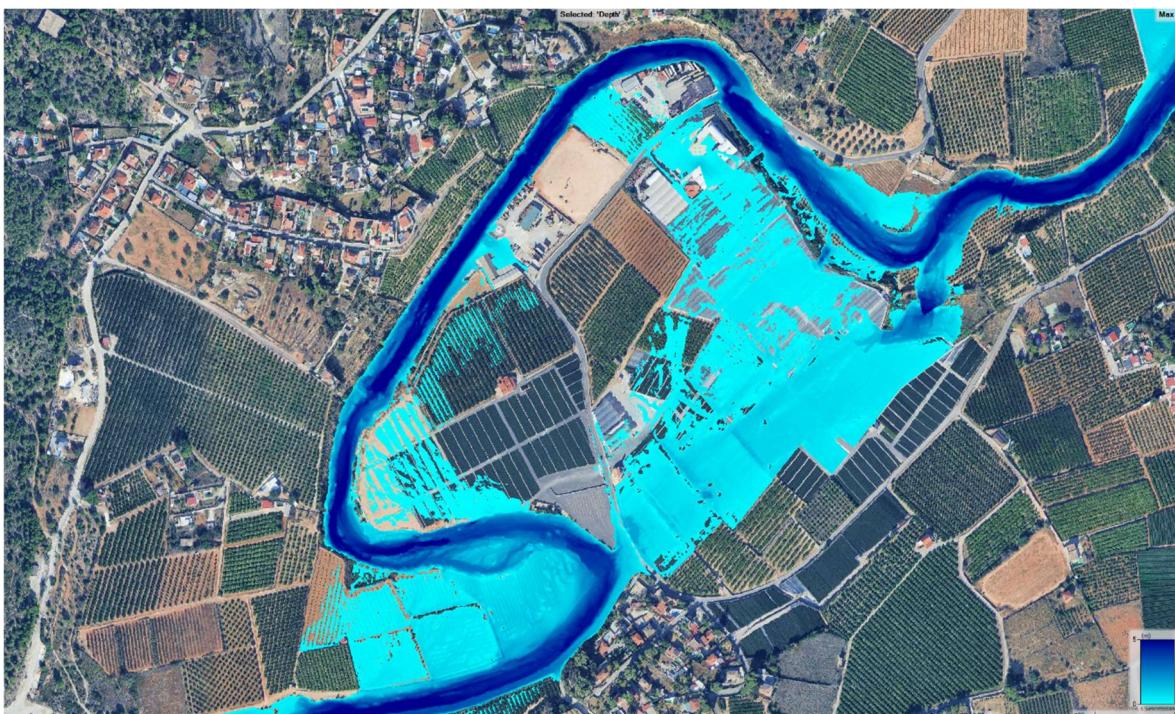
Detalle en la zona 4. Zona del meandro de Horteta.

En el entorno del meandro, las variaciones son muy significativas, ya que el flujo desbordado ha iniciado la socavación de una corta fluvial, que tiende a atravesarlo a través del mismo. Debido a este motivo, el flujo tiende a concentrarse por el nuevo canal abierto en el meandro, por lo que los caudales esperables son más bajos en la situación posterior a la DANA. Sin embargo, los particulares de esa zona están realizando aterramientos en el cauce y en su entorno, por lo que es previsible que esta situación cambie a corto plazo.

Figura 205. Detalle del Bco. de Horteta en la zona del meandro. Situación PRE-DANA. $T= 500$ años.

Figura 206. Detalle del Bco. de Horteta en la zona del meandro. Situación POST-DANA. $T= 500$ años.

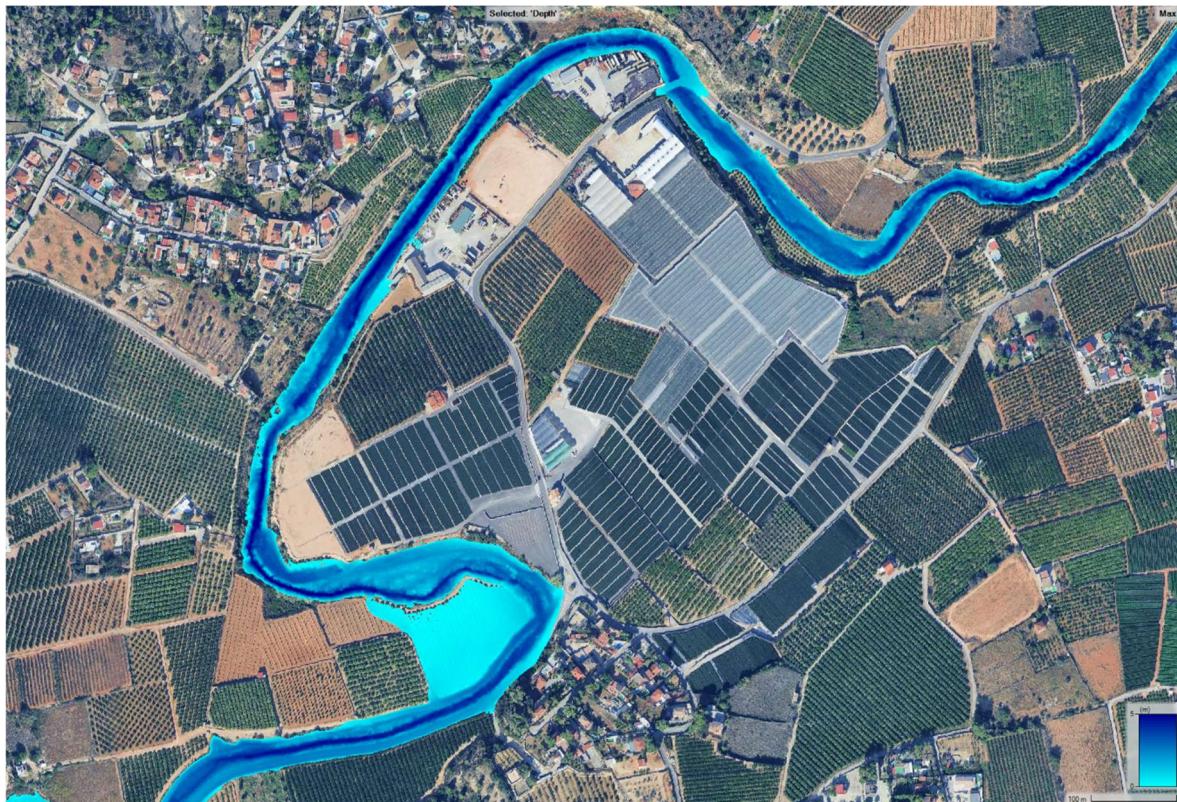
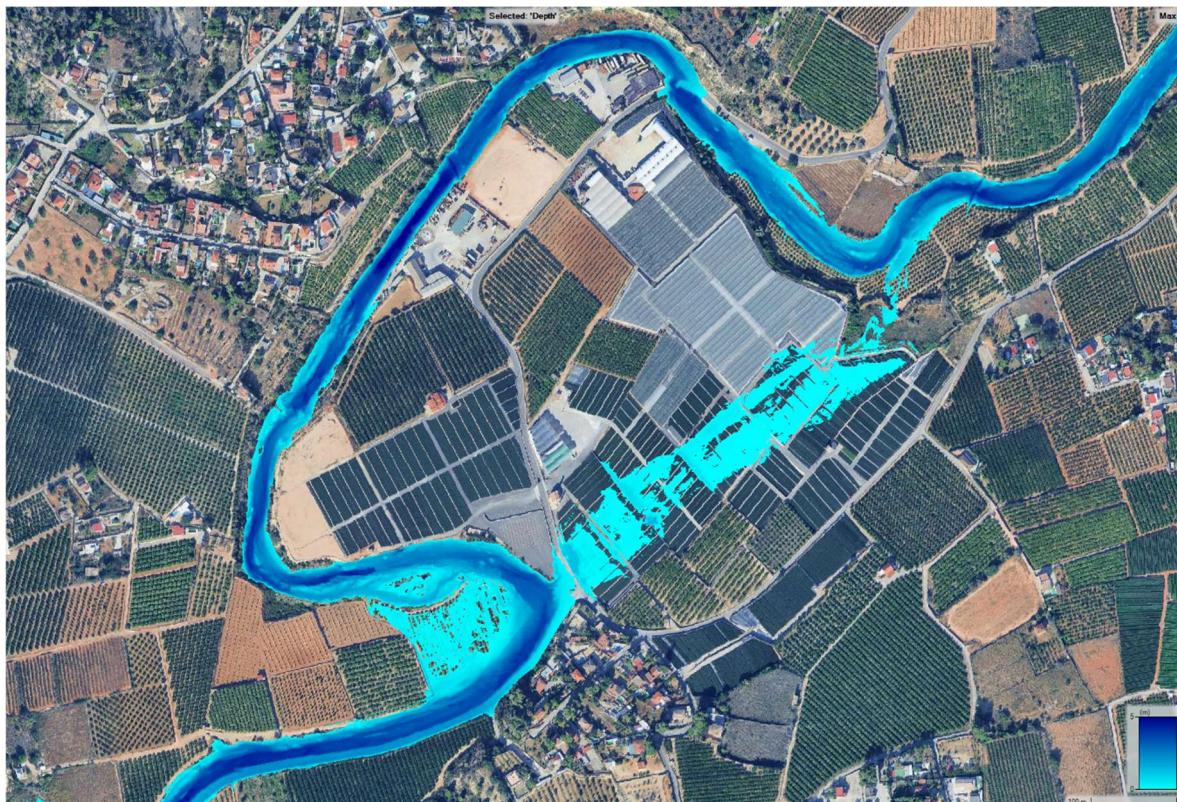
El inicio de esta corta fluvial puede verse mejor si se analizan los resultados de los modelos para el periodo de retorno de 100 años. En ese caso, puede apreciarse que el flujo no atravesaba el meandro en la situación anterior a la DANA, pero sí está previsto que lo haga para la situación post-DANA.

Figura 207. Detalle del Bco. de Horteta en la zona del meandro. Situación POST-DANA. T= 100 años.

Figura 208. Detalle del Bco. de Horteta en la zona del meandro. Situación POST-DANA. T= 100 años.

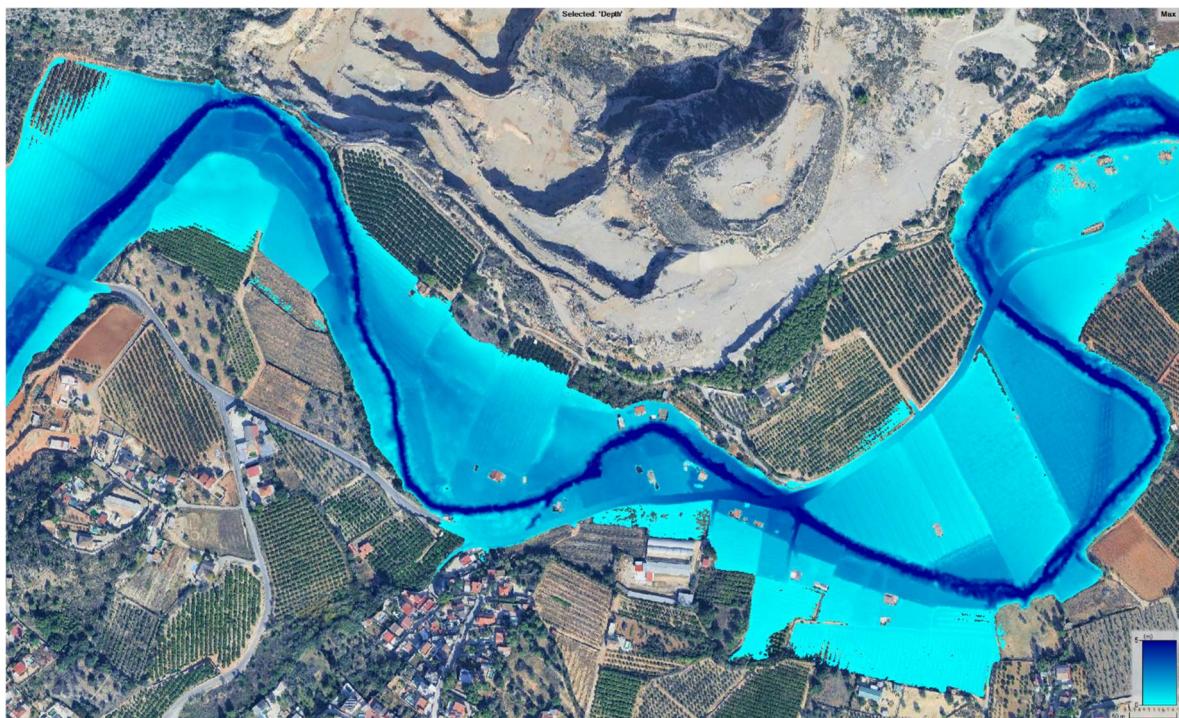
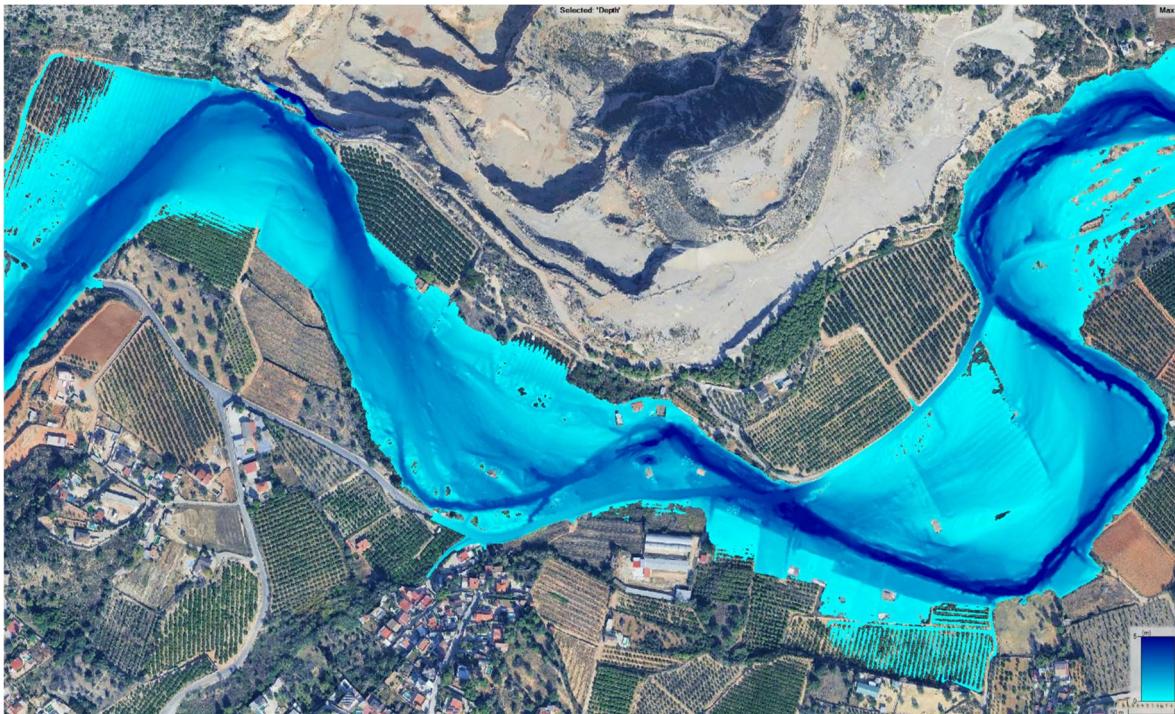
Detalle en la zona 5. Zona de la cantera de Calicanto.

Puede apreciarse que en la situación anterior a la DANA, el Barranco de Horteta presentaba una anchura mínima frente a la cantera. Esa escasez de ancho, unido a los arrastres sólidos del barranco, provocaron que se produzca un aterramiento generalizado en ese pequeño cauce de aguas bajas que presentaba Horteta, y que ahora prácticamente ha desaparecido. Como consecuencia, el flujo discurrirá ahora completamente disperso frente a la cantera, sin un cauce definido.

Figura 209. Bco. de Horteta frente a la cantera de Calicanto. Situación PRE-DANA. $T= 500$ años.

Los meandros de aguas abajo, también han visto alterado su funcionamiento hidráulico, ya que el flujo tiende ahora a discurrir a través del interior del meandro.

Figura 210. Bco. de Horteta frente a la cantera de Calicanto. Situación POST-DANA. $T= 500$ años.

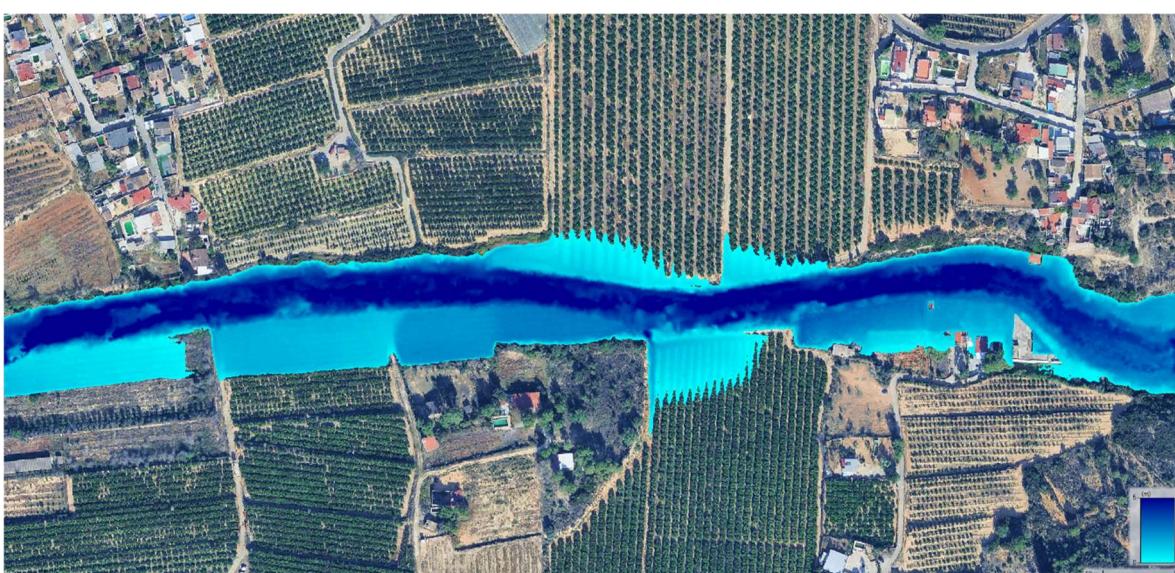
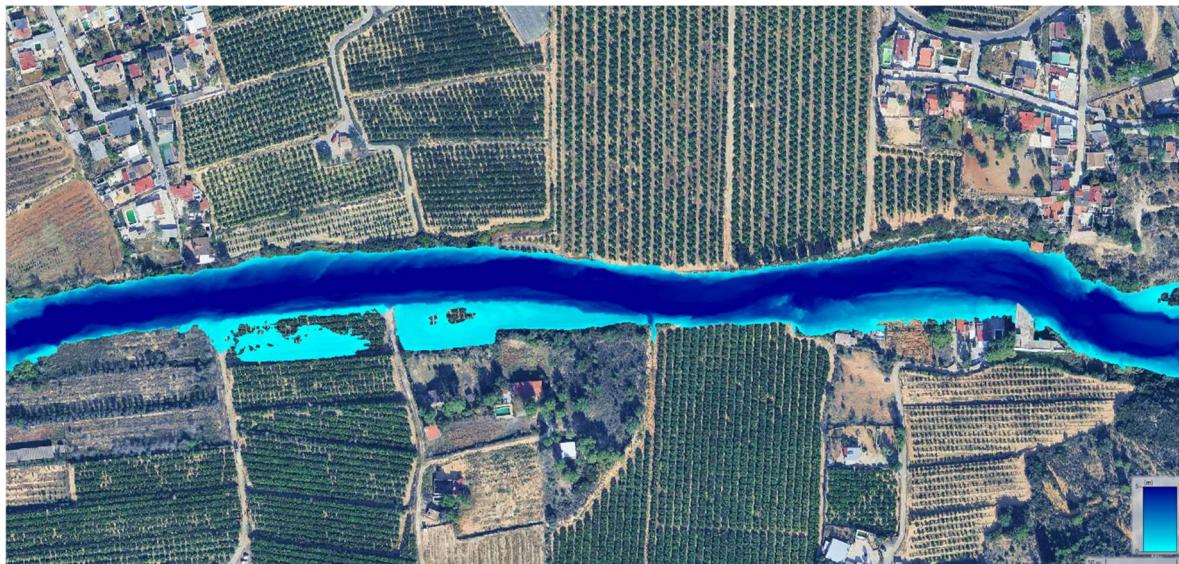
Detalle en la zona 6. Bco. de L'Horteta aguas arriba de la presa del Mañet.

En este tramo situado aguas arriba de la cantera de Calicanto, se puede apreciar cómo el cauce ha ensanchado significativamente, al haber erosionado de forma importante las márgenes.

Figura 211. Bco. de Horteta aguas arriba del azud del Mañet. Situación PRE-DANA. $T= 500$ años..

Figura 212. Bco. de Horteta aguas arriba del azud del Mañet. Situación POST-DANA. T= 500 años..

Ese ensanchamiento del cauce ha afectado a algunas edificaciones, especialmente por la margen derecha agua debajo de este tramo. Sin embargo, en este caso las afecciones no resultan tan importantes como en los otros tramos, al tratarse de una zona menos antropizada.

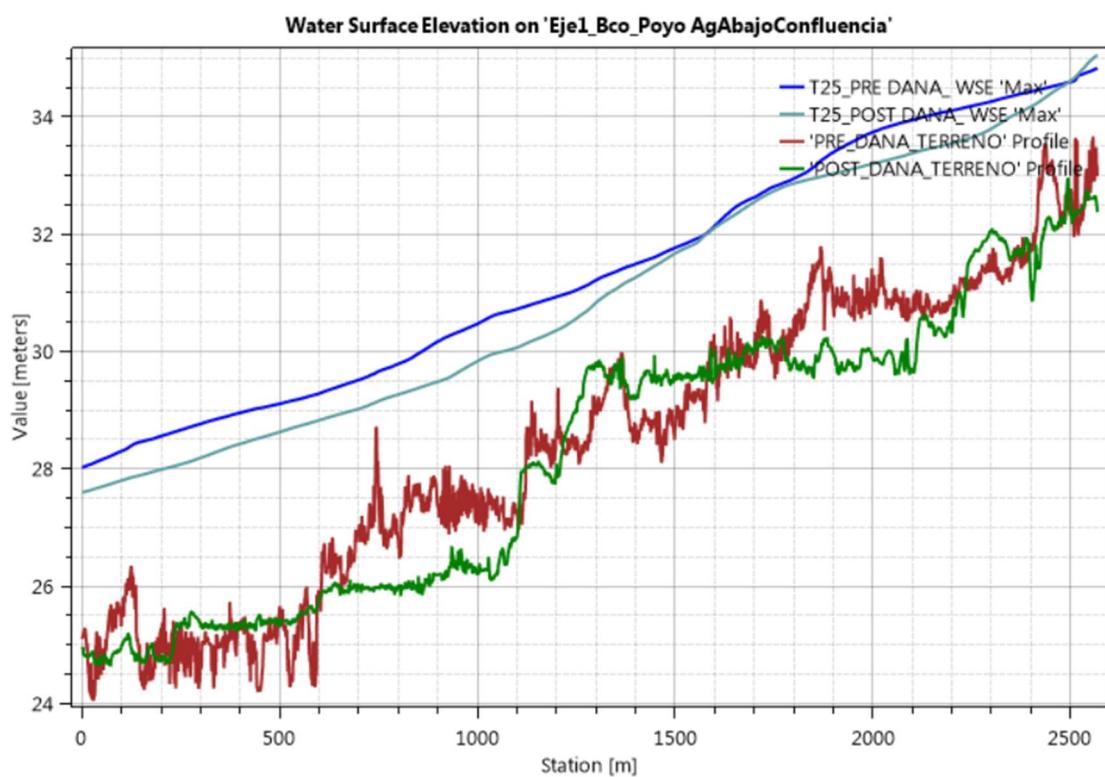
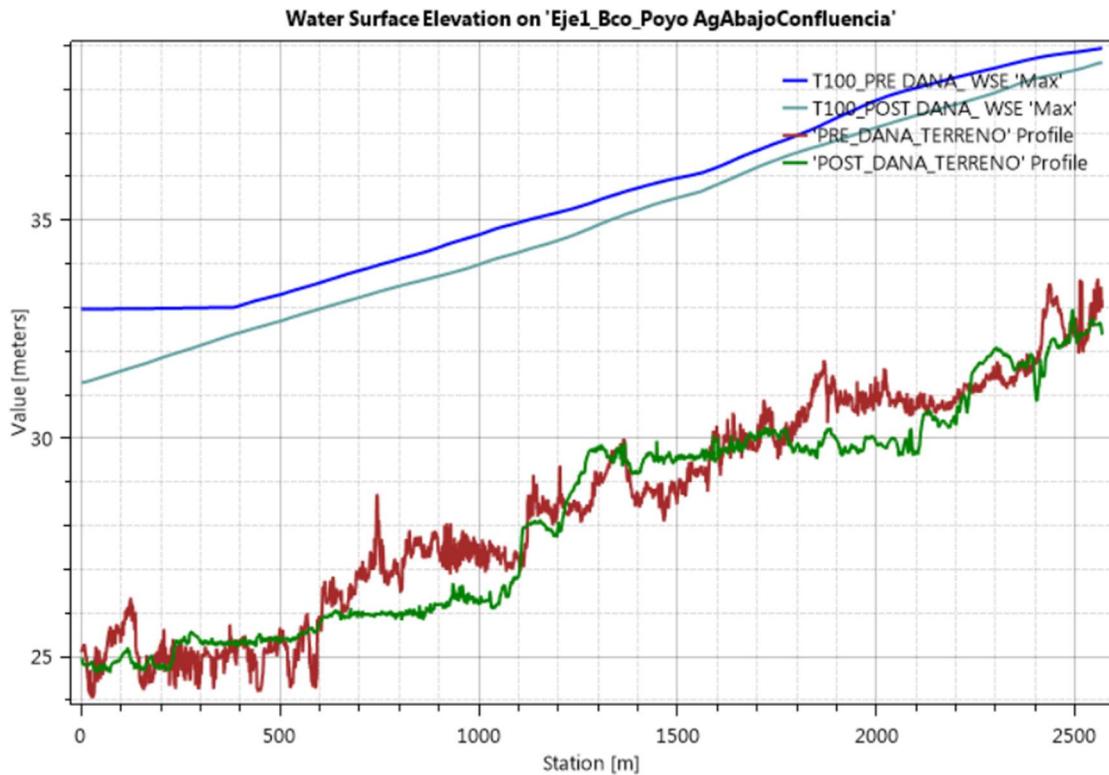
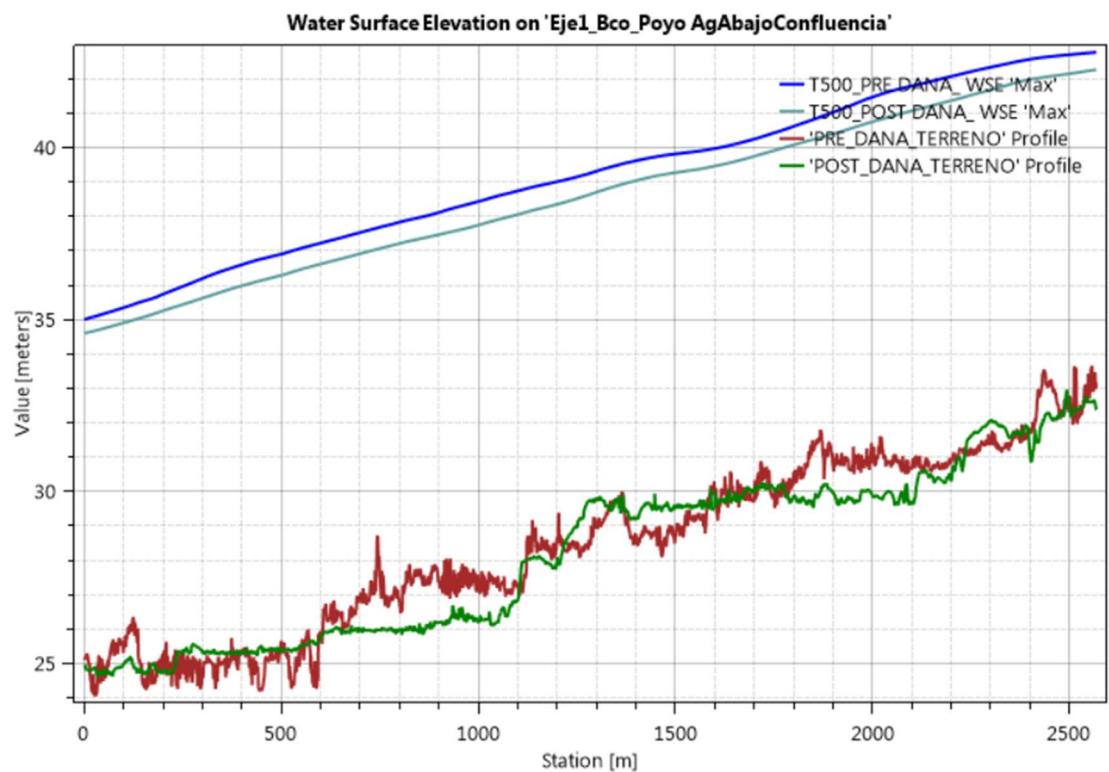
Figura 214. Perfil longitudinal del flujo anterior y posterior a la DANA para $T=25$ años en el eje 1.

Figura 215. Perfil longitudinal del flujo anterior y posterior a la DANA para $T=100$ años en el eje 1.

Figura 216. Perfil longitudinal del flujo anterior y posterior a la DANA para $T=500$ años en el eje 1.

De estos resultados puede apreciarse que hay dos tramos con importantes erosiones en el cauce a lo largo de este eje 1, que se identifican por estar la línea marrón por encima de la verde. También algunas zonas donde en el lecho se ha depositado material, en el que dicha secuencia se invierte, como por ejemplo la sedimentación que se presenta en la parte central del tramo y en algunas zonas de aguas arriba.

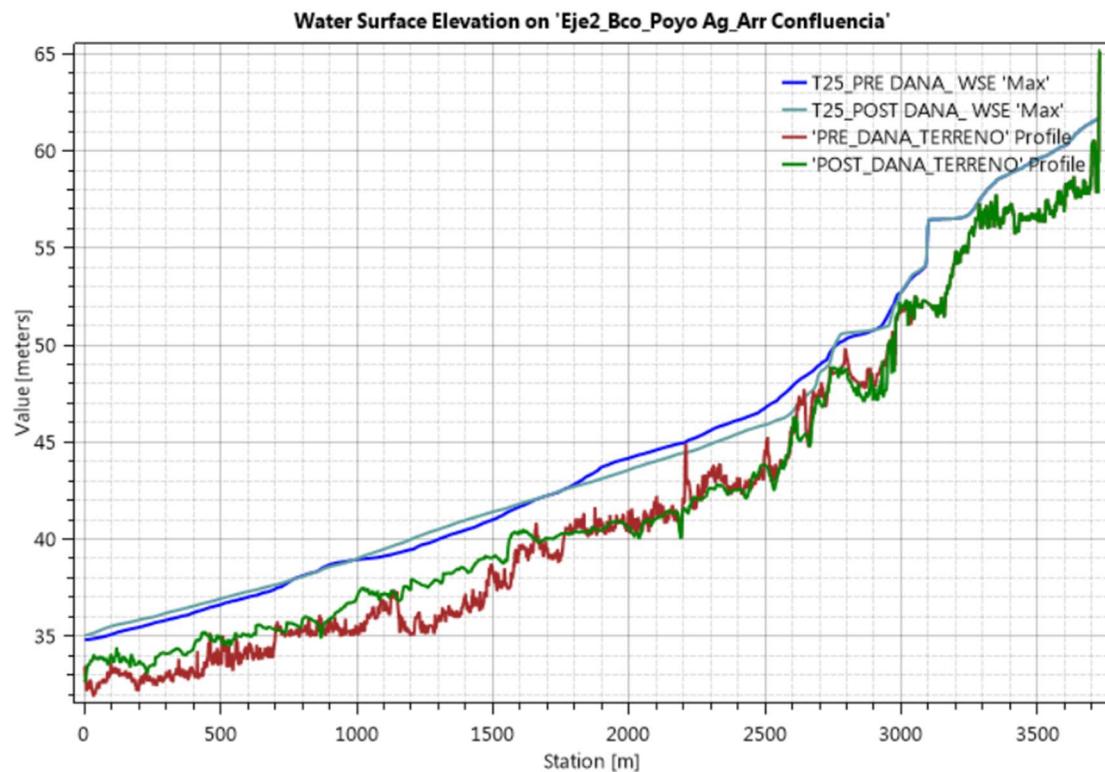
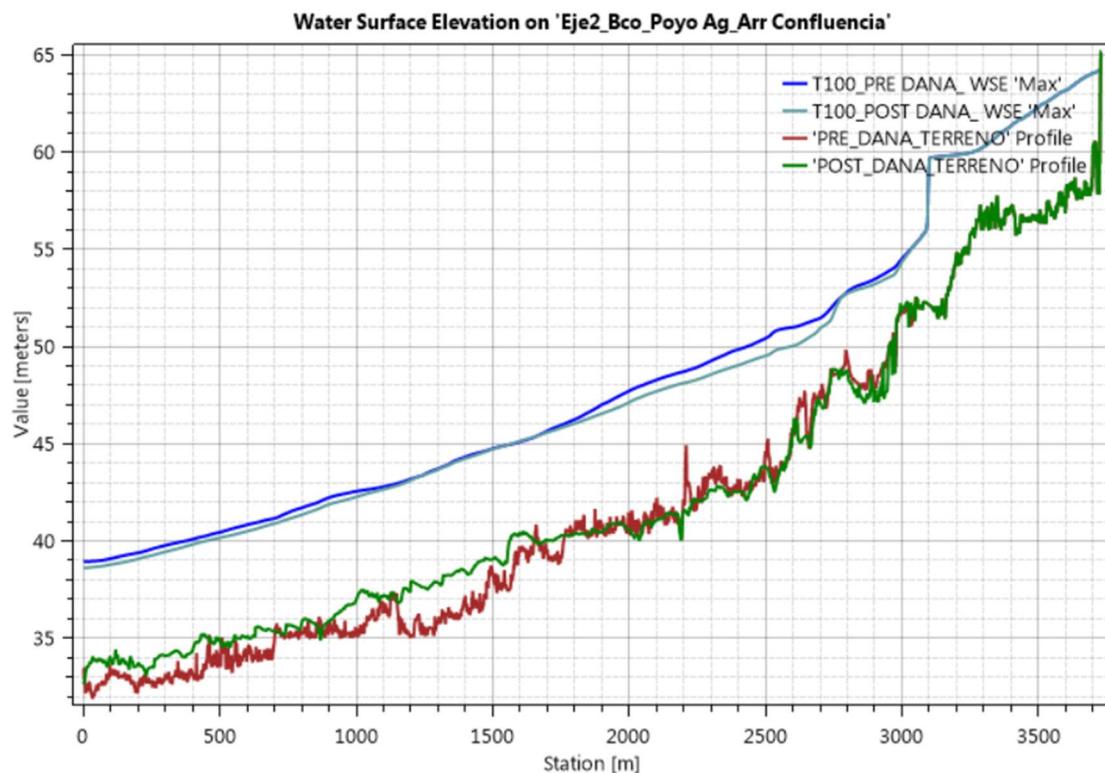
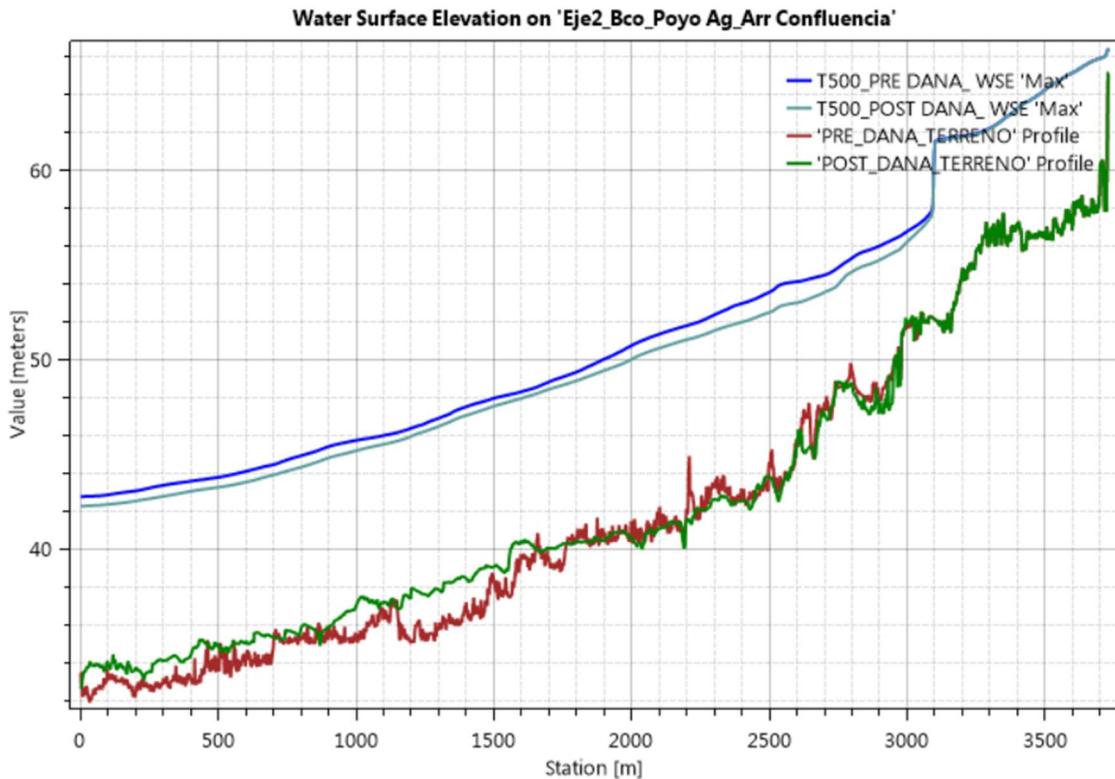
Figura 218. Perfil longitudinal del flujo anterior y posterior a la DANA para $T=25$ años en el eje 2.

Figura 219. Perfil longitudinal del flujo anterior y posterior a la DANA para $T=100$ años en el eje 2.

Figura 220. Perfil longitudinal del flujo anterior y posterior a la DANA para $T=500$ años en el eje 2.

De estos resultados puede apreciarse que las afecciones al lecho del cauce se pueden dividir en dos tramos claramente diferenciados.

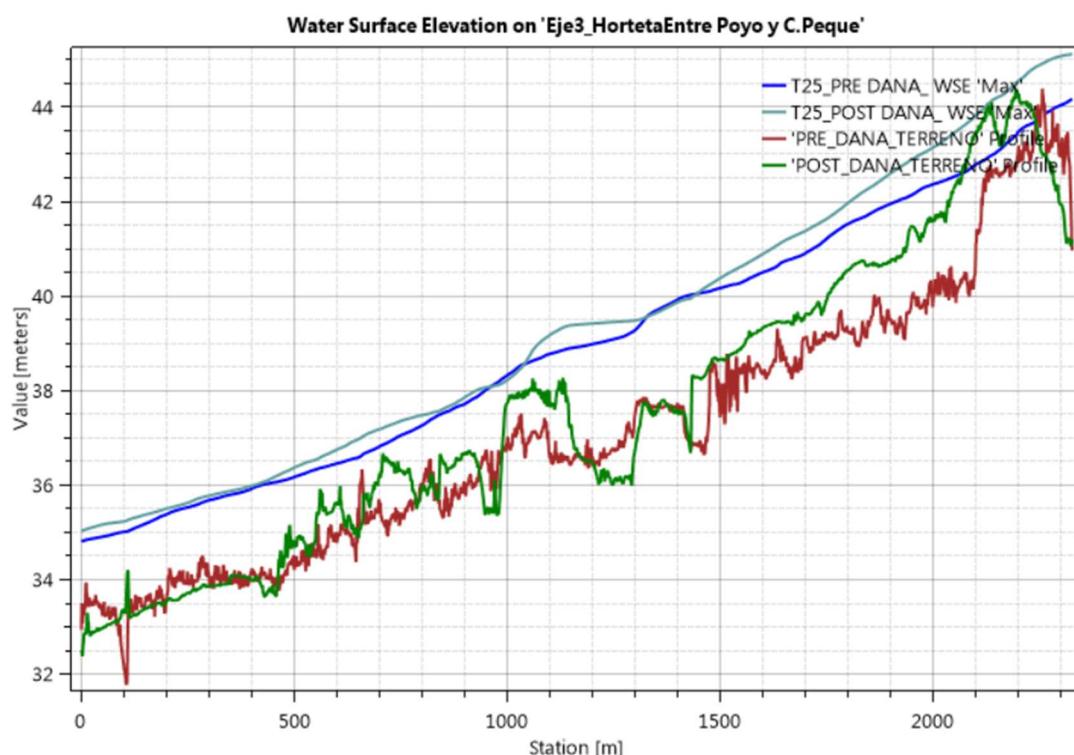
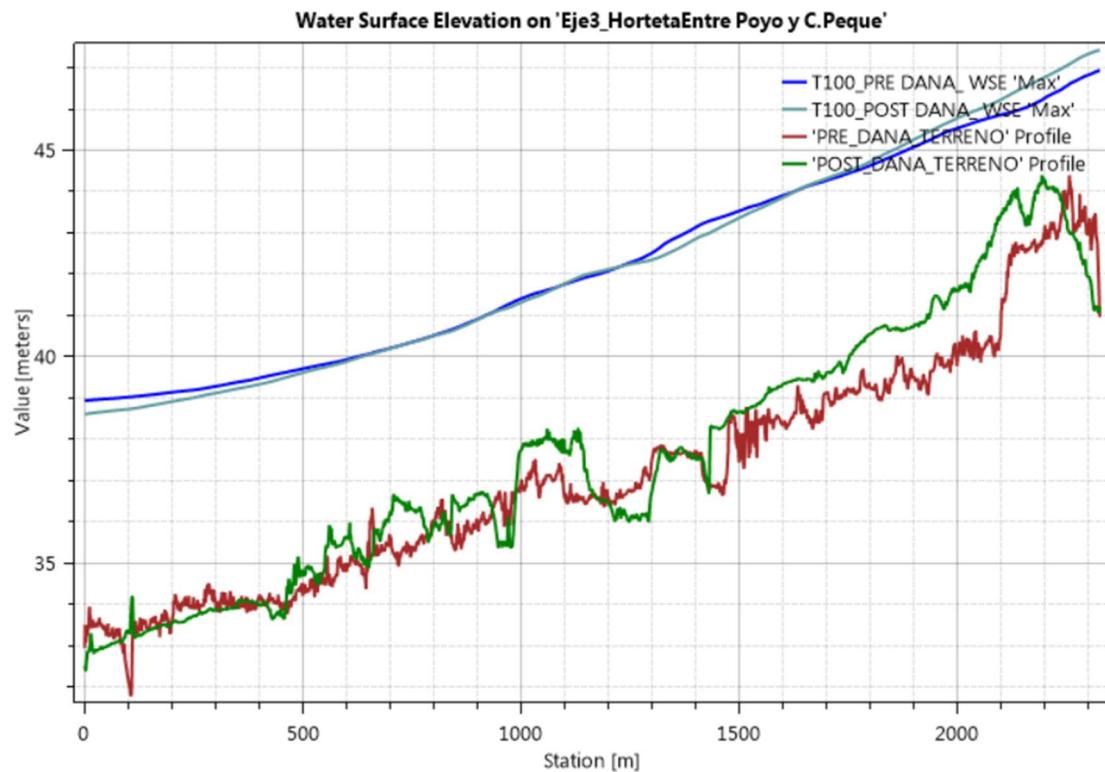
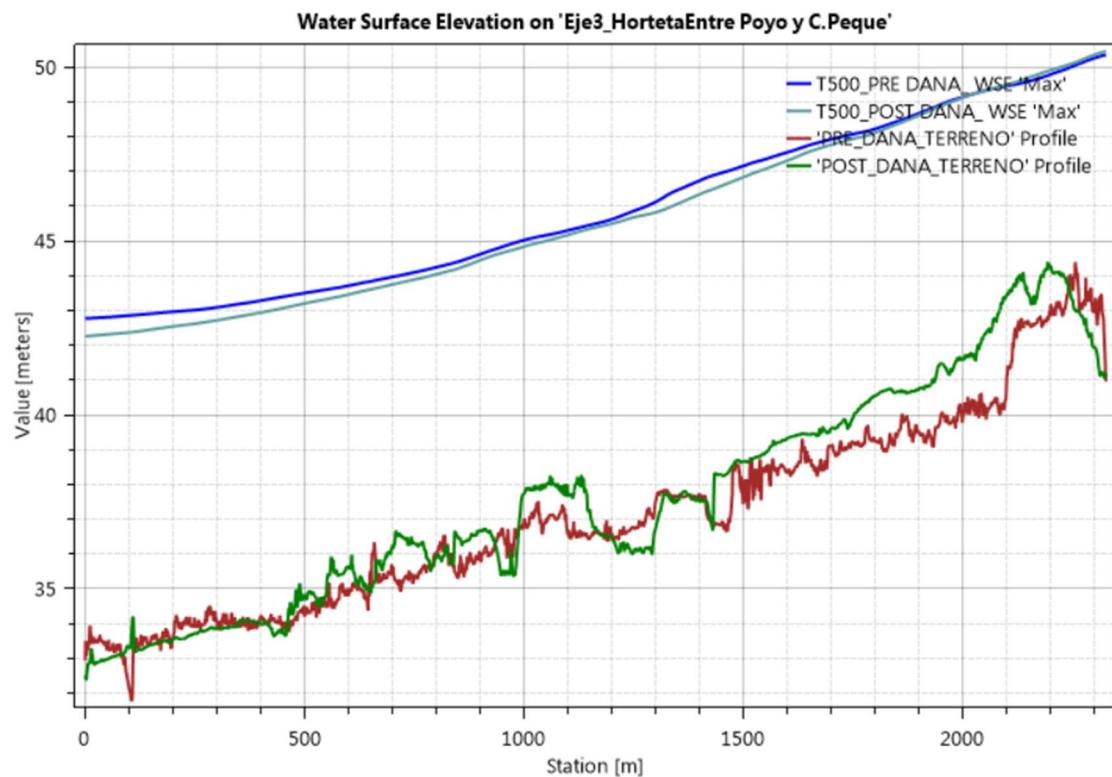
Figura 222. Perfil longitudinal del flujo anterior y posterior a la DANA para $T=25$ años en el eje 3.

Figura 223. Perfil longitudinal del flujo anterior y posterior a la DANA para $T=100$ años en el eje 3.

Figura 224. Perfil longitudinal del flujo anterior y posterior a la DANA para $T=500$ años en el eje 3.

En este caso, se puede apreciar un perfil longitudinal con muchos cambios. En el tramo alto se han producido depósitos de forma generalizada, con espesores de escombros que han quedado por encima de los dos metros. En la zona intermedia se identifican muchas irregularidades en el lecho, alternando zonas de socavaciones y con otras en las que se ha producido sedimentación; como consecuencia, esto ha ocasionado ciertos tramos a contrapendiente, que pueden generar una importante distorsión en el comportamiento hidráulico futuro. En la zona baja, el perfil no presenta cambios relevantes, pero sin embargo, cabe recordar que esta representación corresponde al eje del cauce, ya que en ese sector se han identificado importantes depósitos de sedimentos en la margen izquierda.

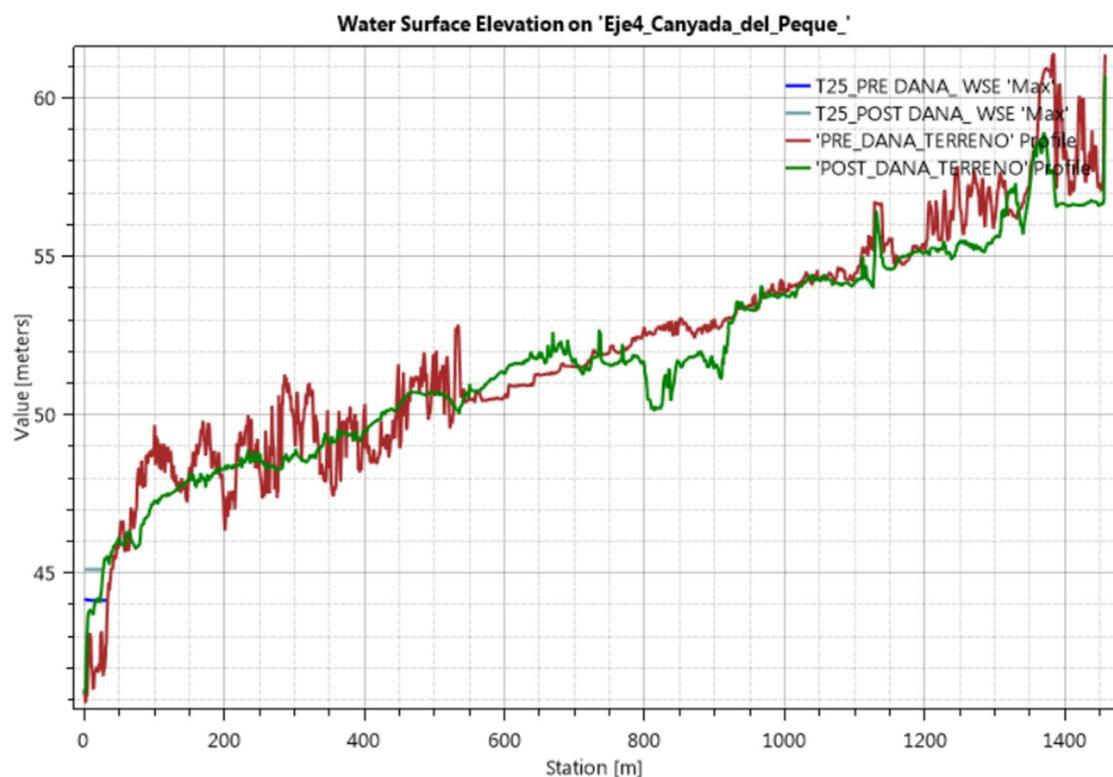
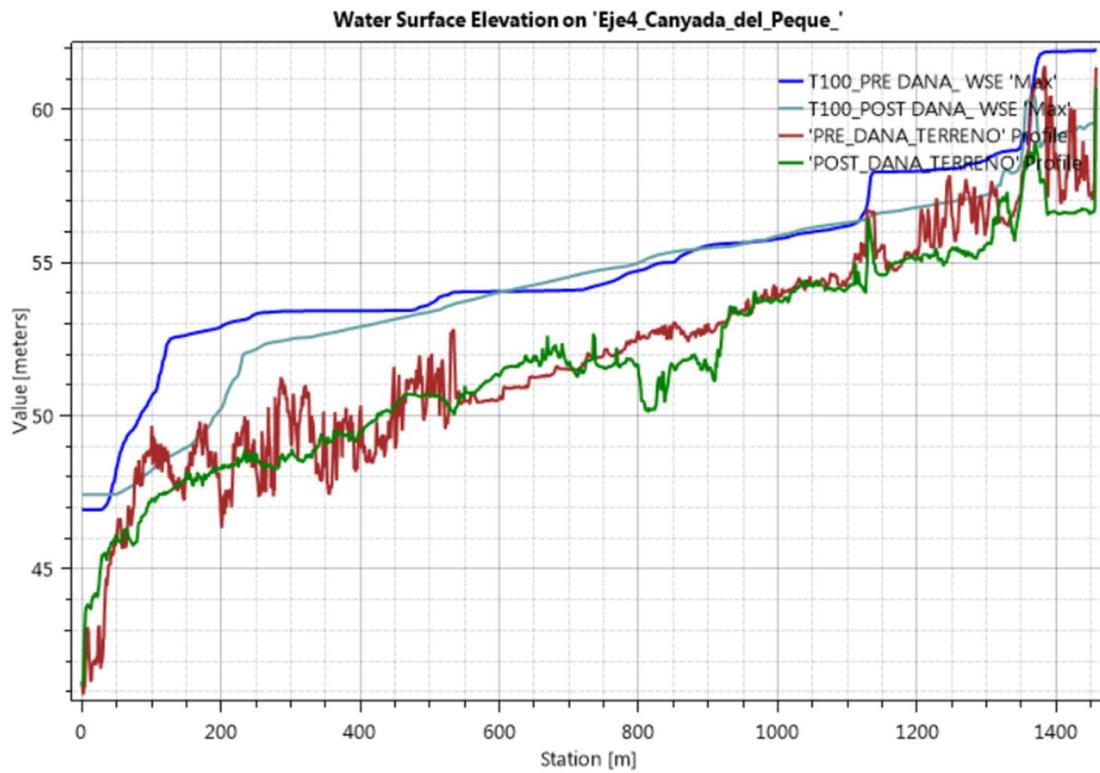
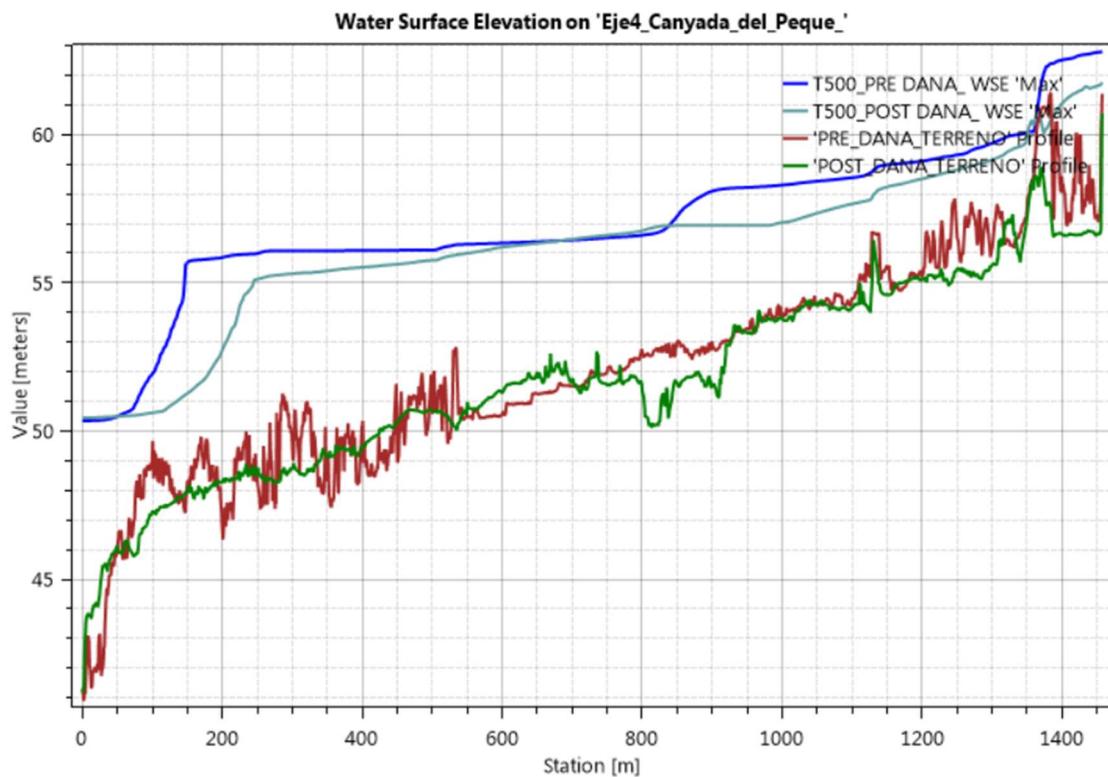
Figura 226. Perfil longitudinal del flujo anterior y posterior a la DANA para $T=25$ años en el eje 4.

Figura 227. Perfil longitudinal del flujo anterior y posterior a la DANA para $T=100$ años en el eje 4.

Figura 228. Perfil longitudinal del flujo anterior y posterior a la DANA para $T=500$ años en el eje 4.

Esta cañada presenta unas alteraciones importantes en su lecho, alternando zonas con erosiones y depósitos en todo el tramo de forma alterna. Destaca también el fuerte desnivel que presenta este cauce en la confluencia con el barranco de Horteta.

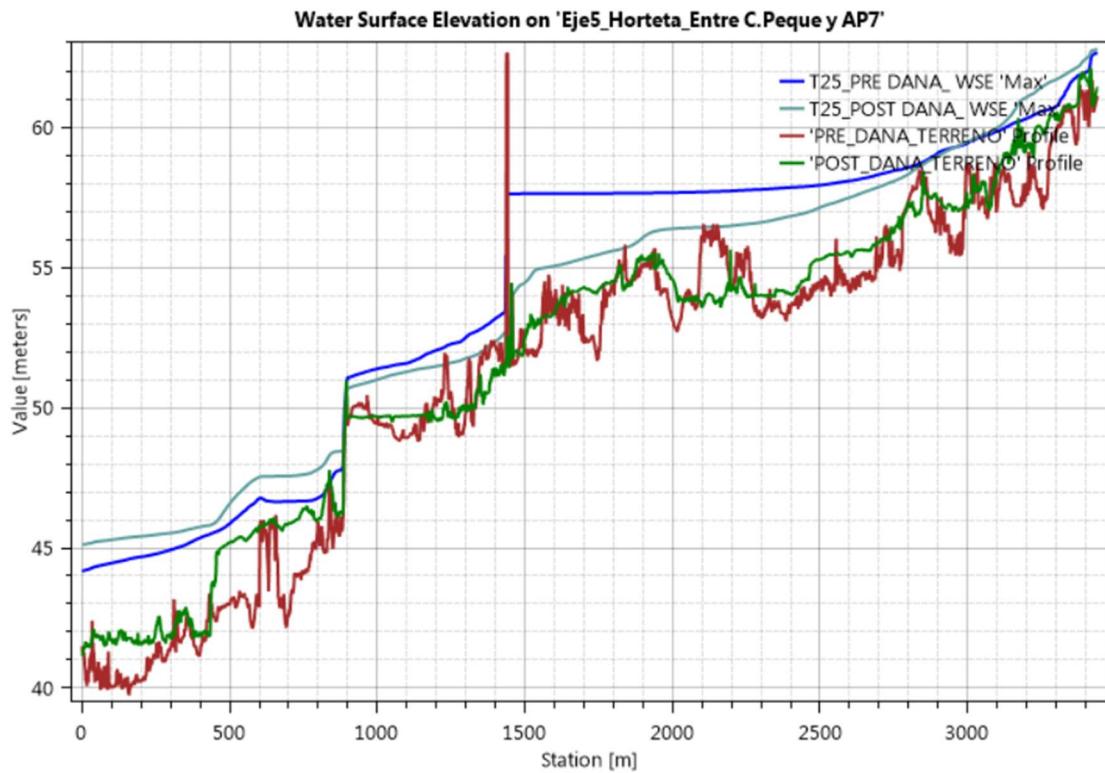
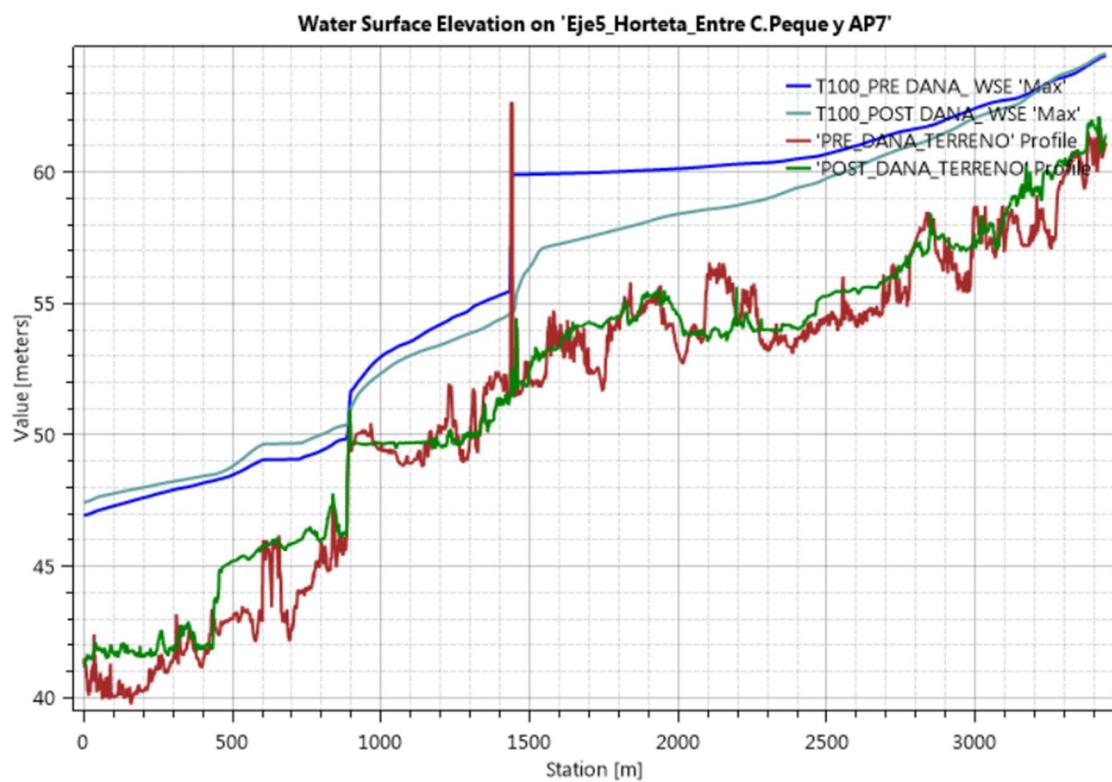
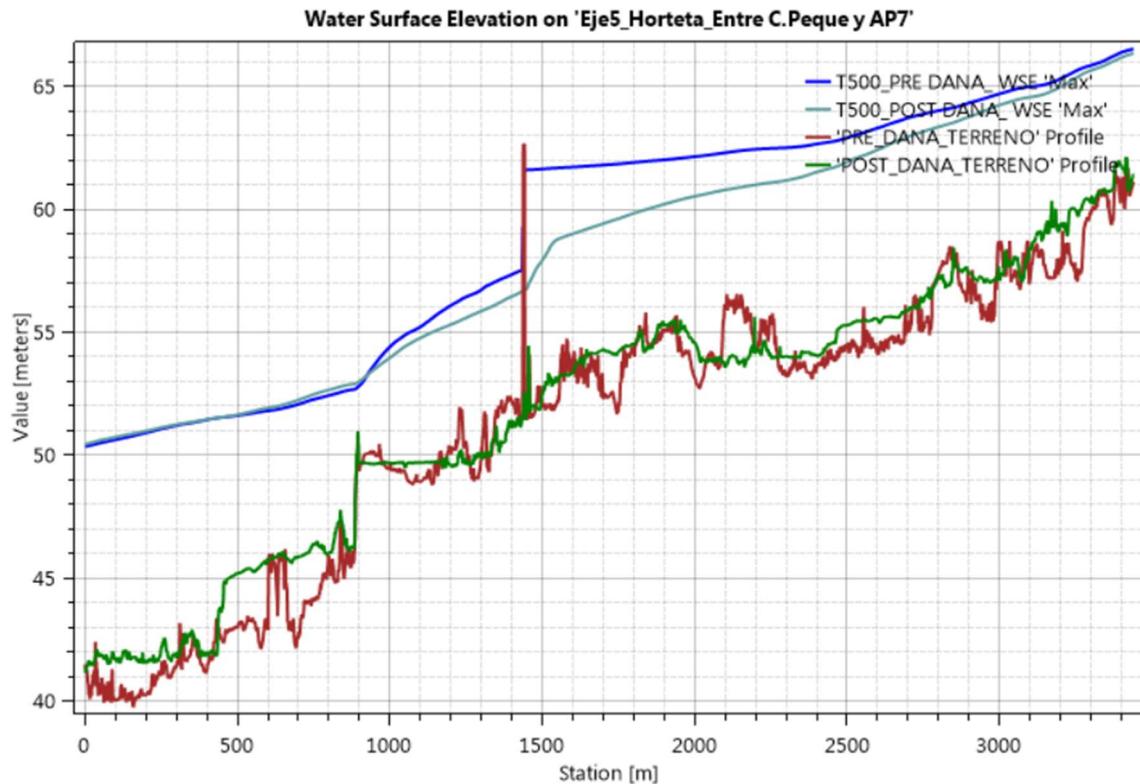
Figura 230. Perfil longitudinal del flujo anterior y posterior a la DANA para $T=25$ años en el eje 5.

Figura 231. Perfil longitudinal del flujo anterior y posterior a la DANA para $T=100$ años en el eje 5.

Figura 232. Perfil longitudinal del flujo anterior y posterior a la DANA para $T=500$ años en el eje 5.

En el perfil del cauce se aprecian multitud de erosiones y depósitos de forma alterna, que proporcionan un perfil longitudinal del lecho muy irregular. De las figuras anteriores destaca el desnivel que existe en el modelo anterior a la DANA, en torno a la “station” situada a 1500 m de aguas abajo, y que se debe al acueducto del canal Júcar-Turia. Como ese canal ha sido destruido por la crecida, no aparece en la situación posterior a la DANA.
