UNIVERSITAT
POLITÈCNICA
DE VALÈNCIA

**INFORME DE EVALUACIÓN DE LOS DAÑOS PROVOCADOS
POR LA DANA DE OCTUBRE DE 2024 EN LOS BARRANCOS
DEL POYO, L'HORTETA Y LA CAÑADA DE PEQUÉ, EN EL
TÉRMINO MUNICIPAL DE TORRENT (VALENCIA)**

Valencia, septiembre de 2025

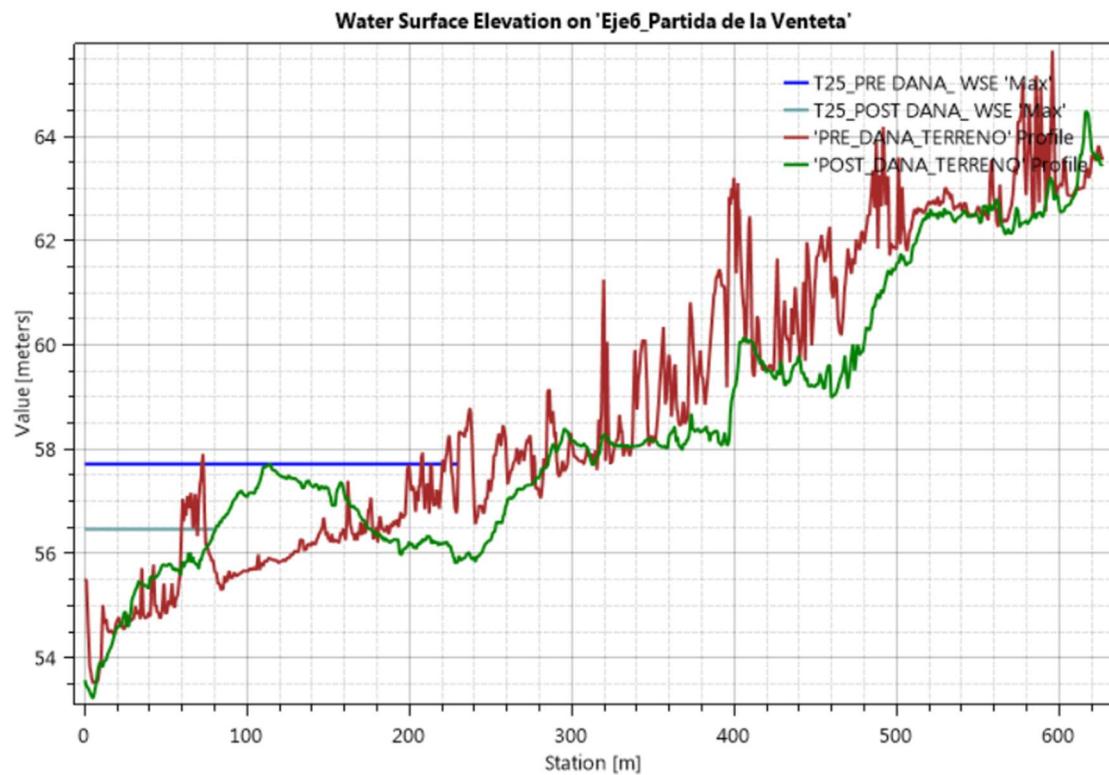
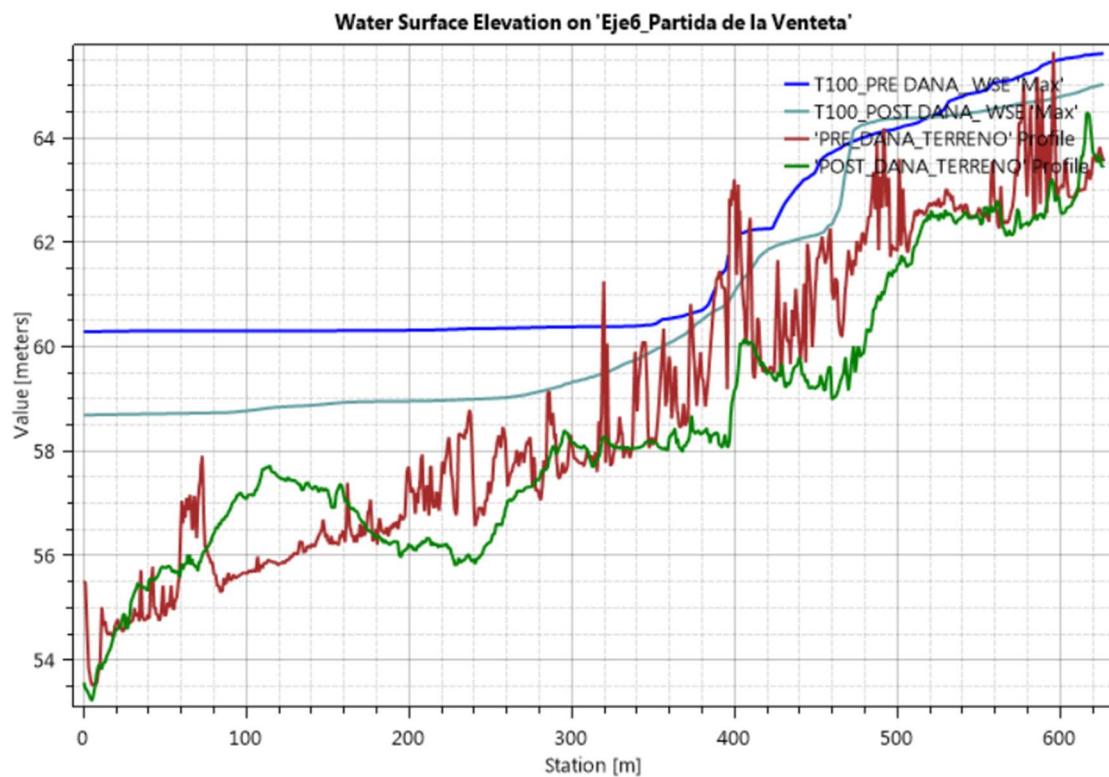
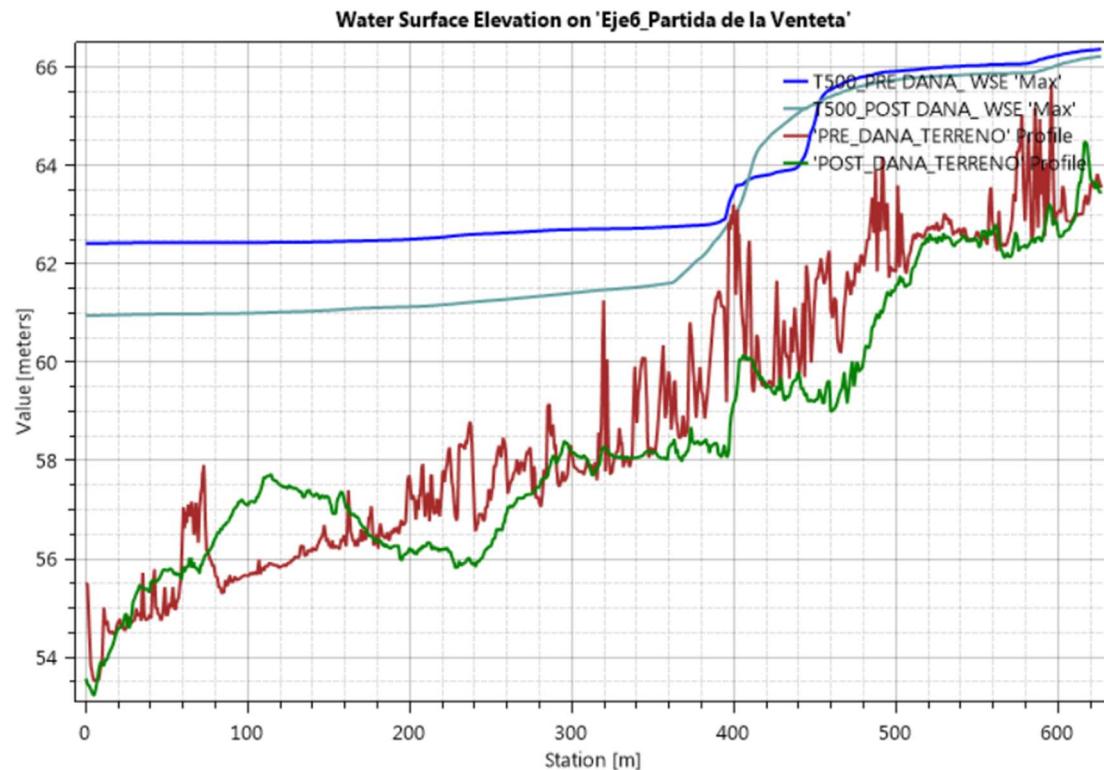
Figura 234. Perfil longitudinal del flujo anterior y posterior a la DANA para $T=25$ años en el eje 6.

Figura 235. Perfil longitudinal del flujo anterior y posterior a la DANA para $T=100$ años en el eje 6.

Figura 236. Perfil longitudinal del flujo anterior y posterior a la DANA para $T=500$ años en el eje 6.

En el lecho de esta vaguada se identifica erosión generalizada durante prácticamente todo su recorrido, excepto en los últimos 180 metros, en donde pueden apreciarse depósitos de casi dos metros de espesor en algunos puntos.

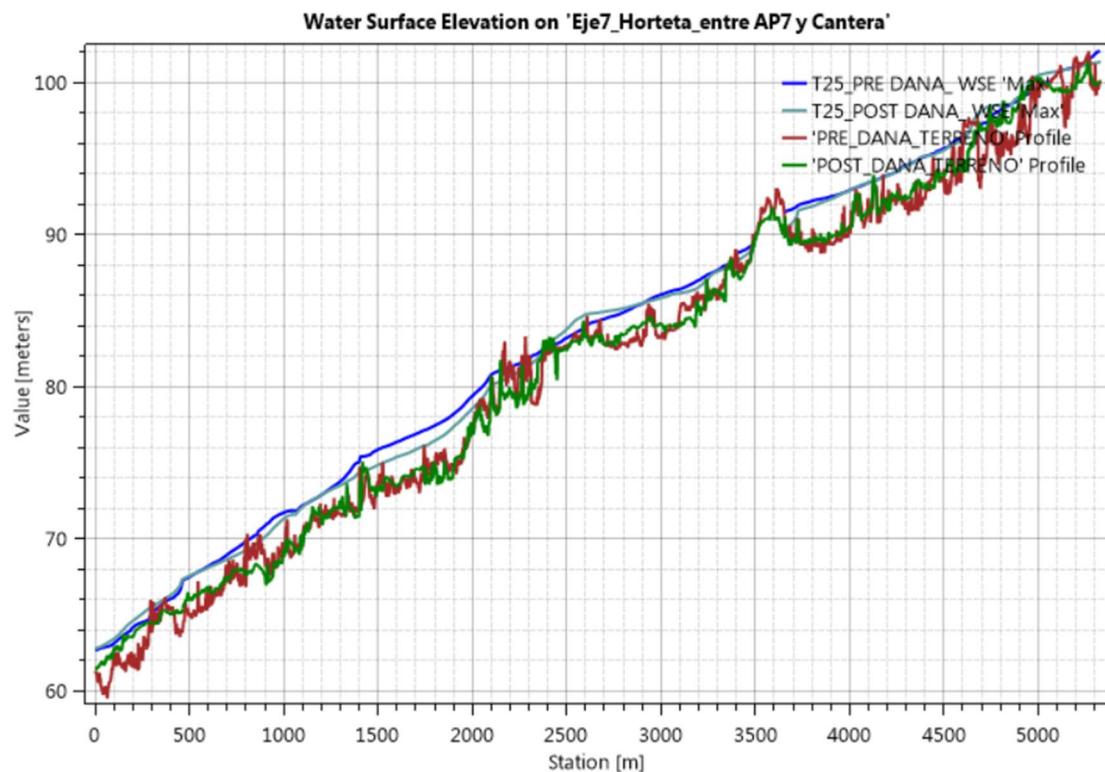
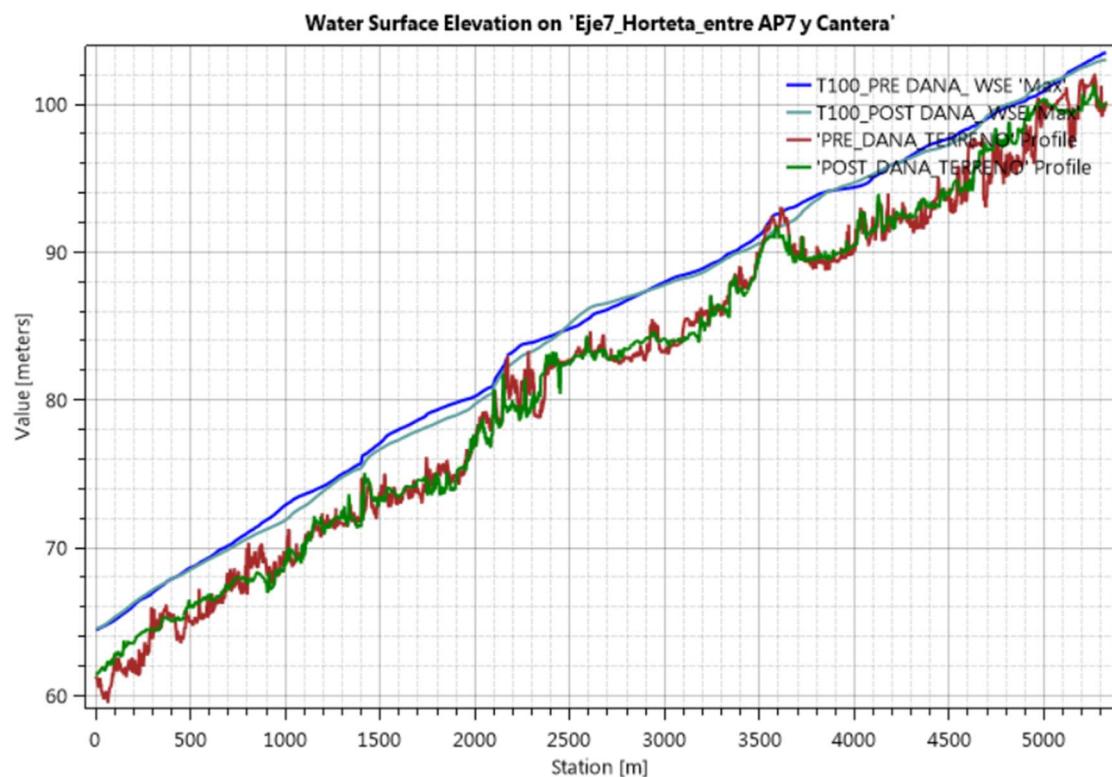
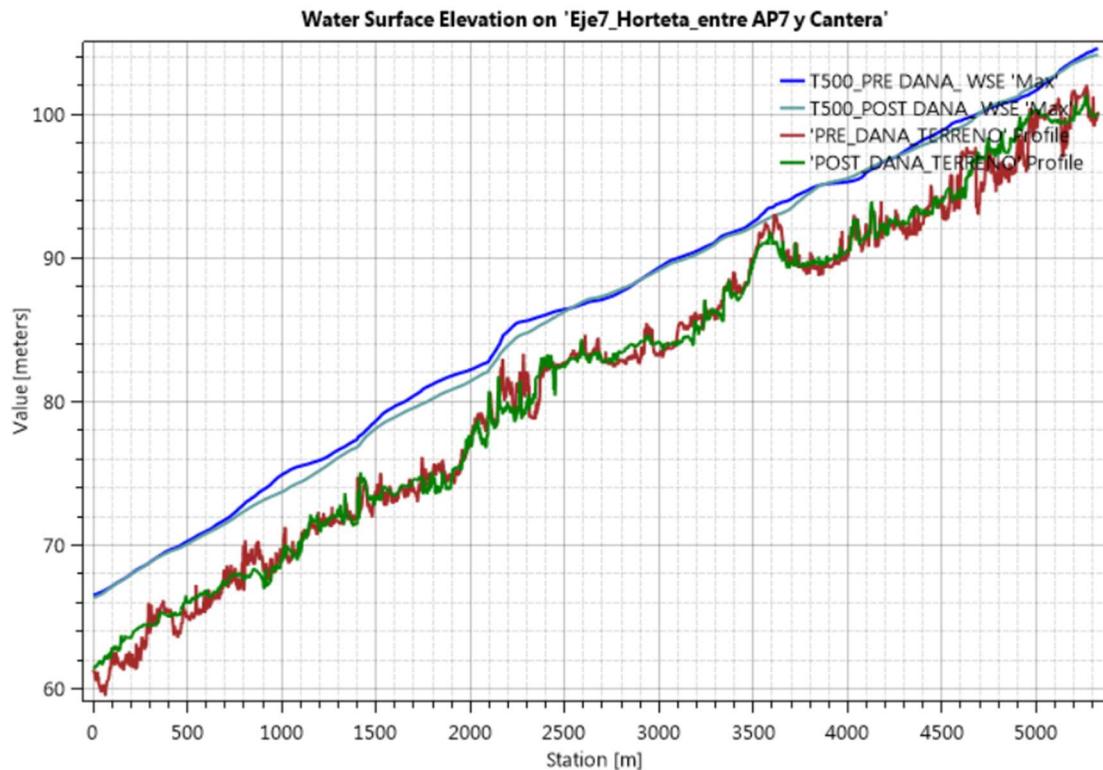
Figura 238. Perfil longitudinal del flujo anterior y posterior a la DANA para $T=25$ años en el eje 7.

Figura 239. Perfil longitudinal del flujo anterior y posterior a la DANA para $T=100$ años en el eje 7.

Figura 240. Perfil longitudinal del flujo anterior y posterior a la DANA para $T=500$ años en el eje 7.

Se trata de un tramo en el que se alternan erosiones y depósitos, aunque en ninguna zona destacan por su magnitud. Analizando el perfil anterior se identifican socavaciones del lecho en la Station (eje horizontal) de 4700 m, 3600 m, 2300 m y 900 m, y depósitos en el entorno de los 4900 m, 2800 m y en los últimos 300 m de aguas abajo.

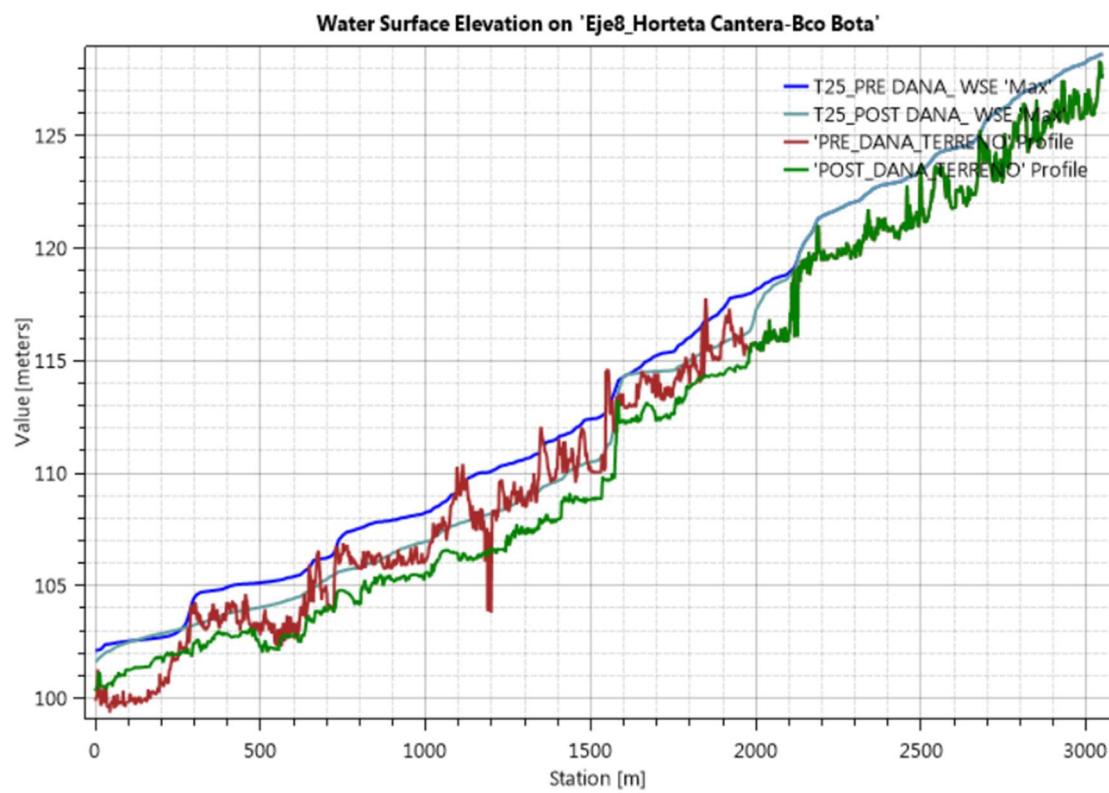
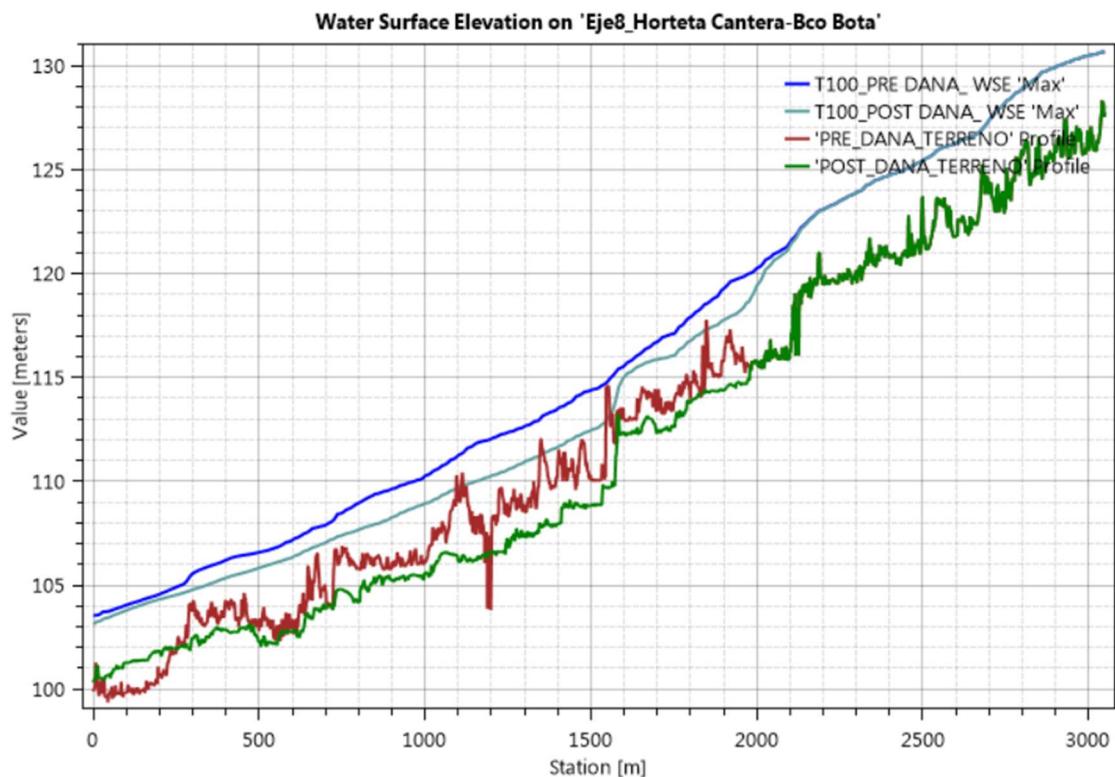
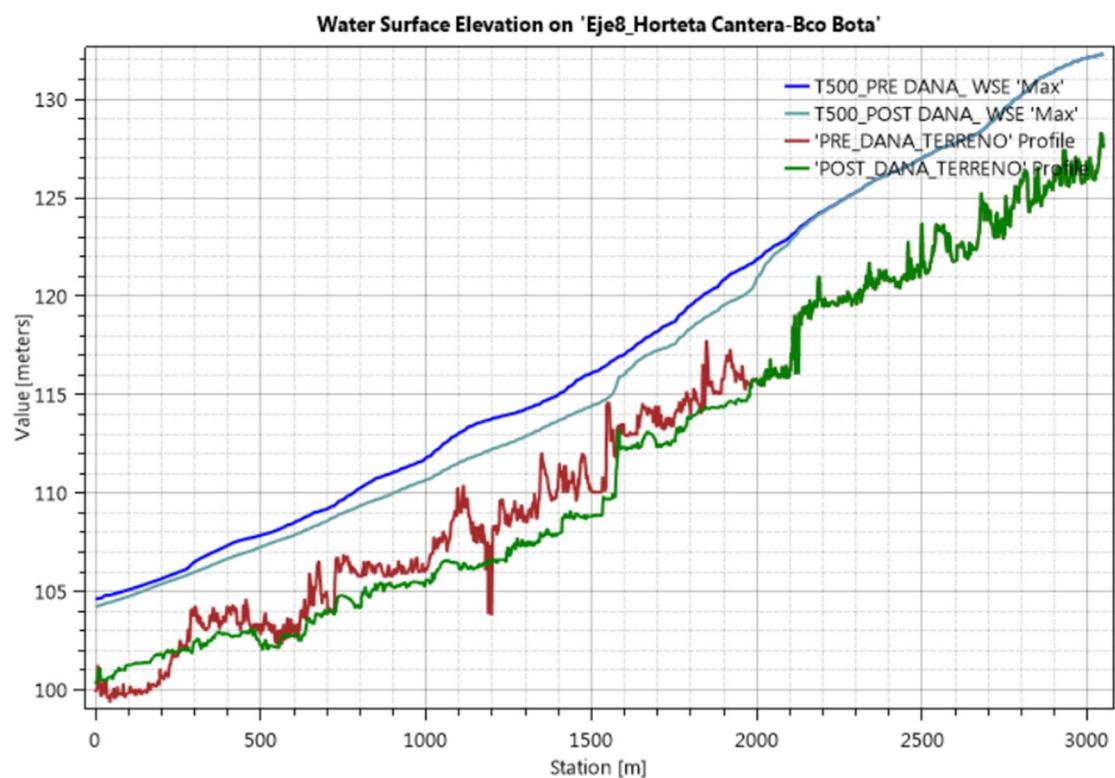
Figura 242. Perfil longitudinal del flujo anterior y posterior a la DANA para $T=25$ años en el eje 8.

Figura 243. Perfil longitudinal del flujo anterior y posterior a la DANA para $T=100$ años en el eje 8.

Figura 244. Perfil longitudinal del flujo anterior y posterior a la DANA para $T=500$ años en el eje 8.

En este eje sólo resulta representativo el tramo de aguas abajo, ya que a partir de PK 2+000 se dejó de comparar la cartografía. En dicho recorrido situado a la izquierda de la imagen, pueden apreciarse las siguientes modificaciones en el lecho:

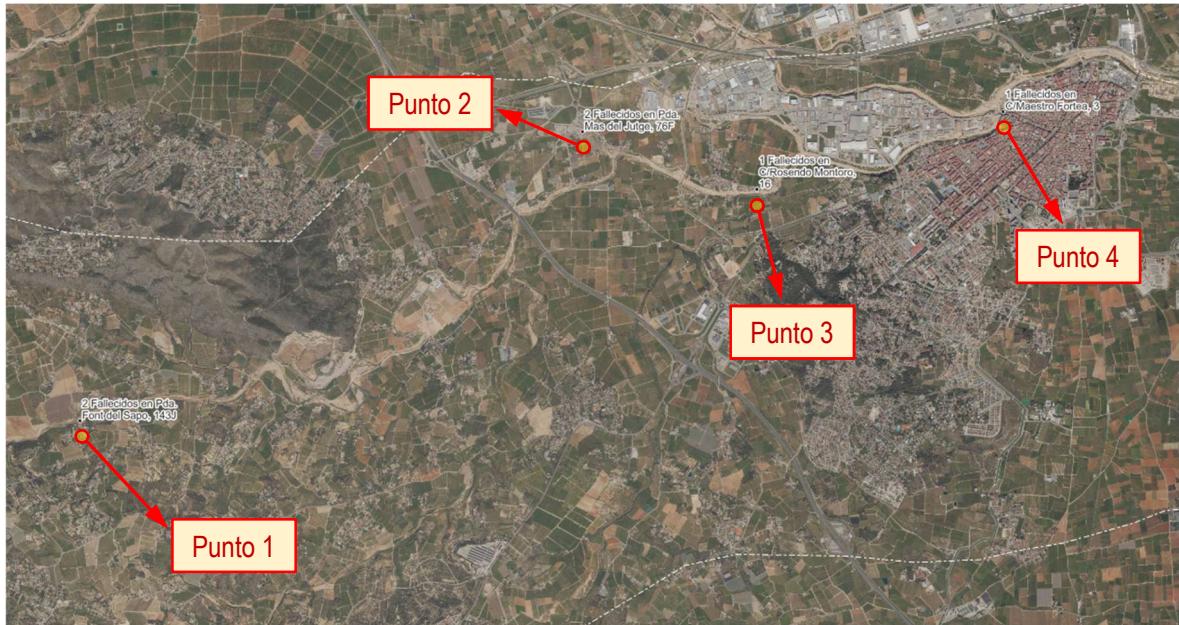
Figura 245. Localización de algunas de las víctimas en el término municipal de Torrent.

De estas cuatro ubicaciones, los puntos 1, 3 y 4 se deben a edificaciones construidas en el interior de la zona de inundación del cauce de Horteta, mientras que la zona 2 se debe a una inundación no directa desde el Barranco de la Soterraña, que apenas suele trasegar caudales en lluvias ordinarias, y sólo se activa ante eventos extremos.
